CAPÍTULO V

DESCRIPCIÓN DE LÍNEA DE BASE

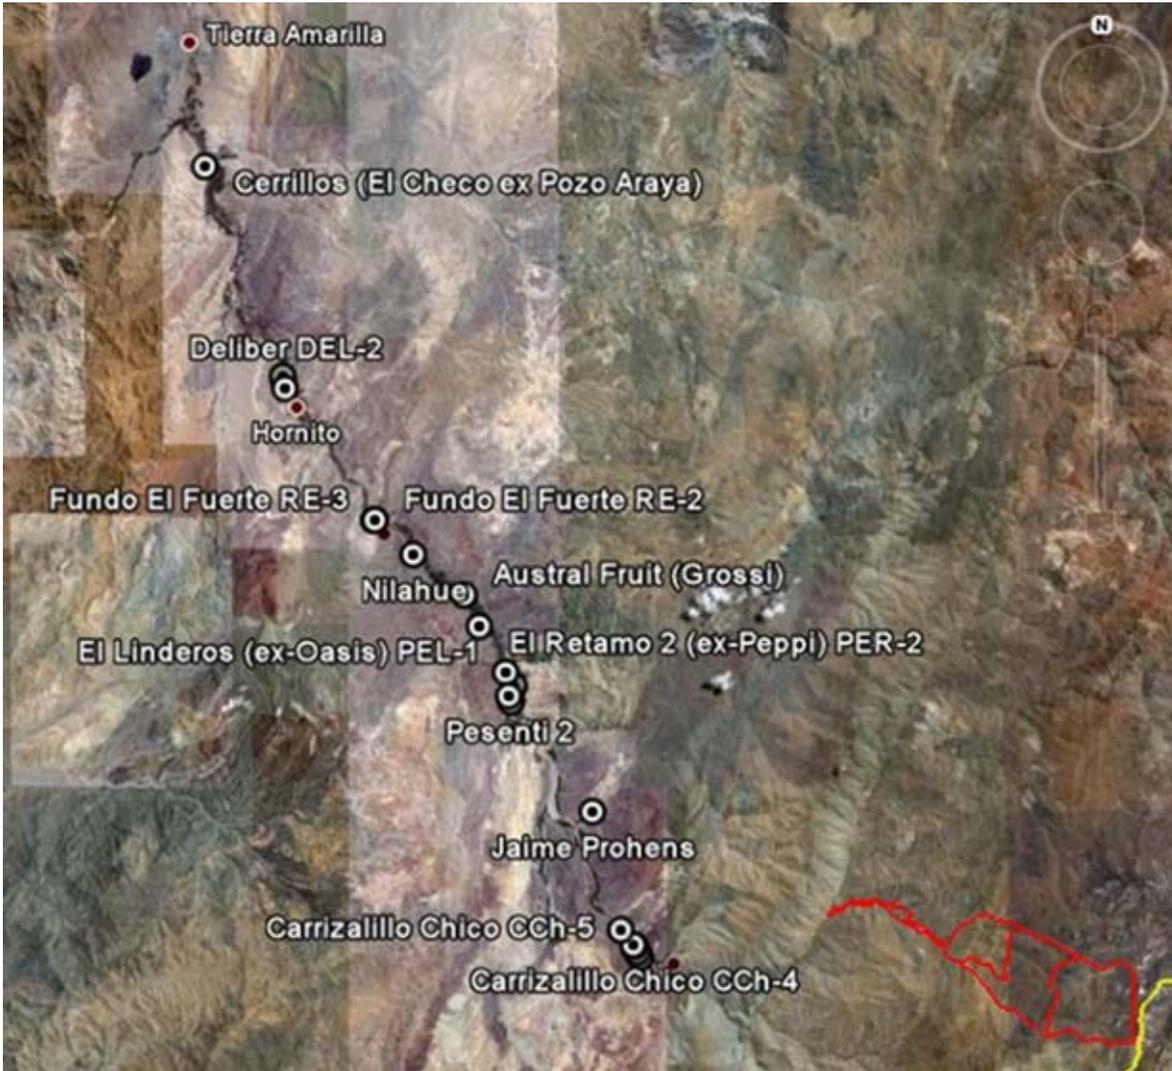
Figura V-3. Ubicación Pozos de Agua en el Sector Valle.

Pozo	Coordenadas UTM Dátum PSAD56		Altitud m.s.n.m.
	N	E	
Pozo Doña Berta	6.908.510	401.230	1.086
Pozo El Linderos (ex-Oasis), PEL-1	6.909.531	400.560	1.069
Pozo El Retamo 2 (ex-Peppi), PER-2	6.913.174	398.424	1.029
Pozo Austral Fruit (Grossi)	6.915.661	397.184	1.012
Pozo Nilahue	6.918.832	393.100	965
Pozo Fundo El Fuerte, RE-3	6.921.546	390.023	933
Pozo Fundo El Fuerte, RE-2	6.921.531	389.939	930
Pozo Deliber, DEL-2	6.931.940	382.750	773
Pozo Deliber, DEL-1	6.932.920	382.580	761
Pozo Cerrillos (El Checo ex Pozo Araya)	6.949.562	376.210	585

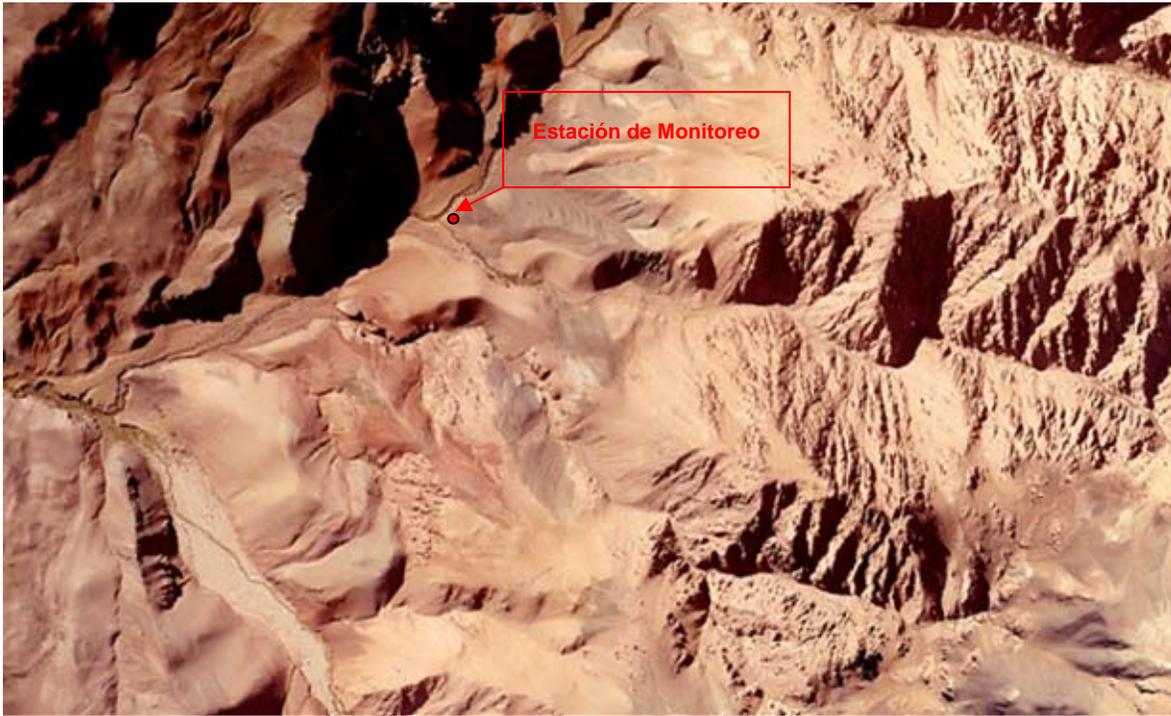
Figura V-4. Ubicación Estación Proyecto.

Coordenadas UTM 6888056N, 438747 E Huso 19, PSAD56. Fuente: Elaboración propia. Google Earth.

Para la elaboración de esta línea de base se instaló una estación (Figura V-4, Sector La Brea), en un lugar libre de interferencias propias de las reducidas actividades desarrolladas en éste. El monitoreo, se efectuó por un período de tres meses, iniciando las mediciones el 11 de octubre de 2006 y poniendo término a la campaña el 09 de enero de 2007.

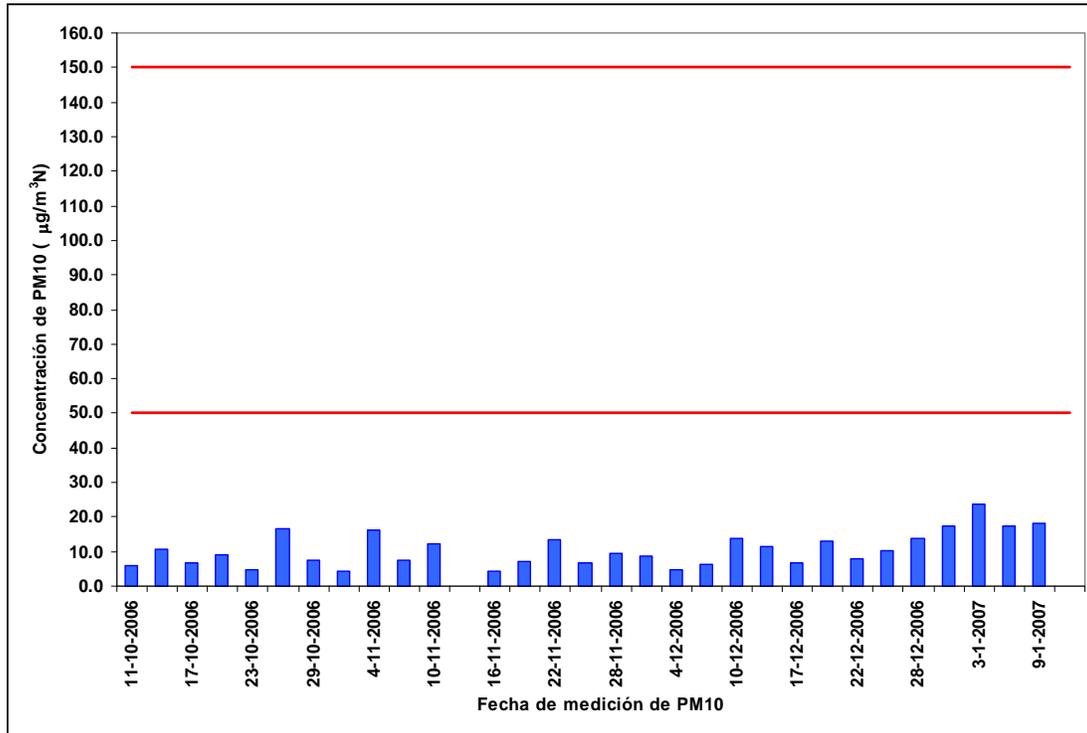
Figura V-5. Monitoreo de PM10 en Estación Campamento. Octubre 2006 a Enero 2007.

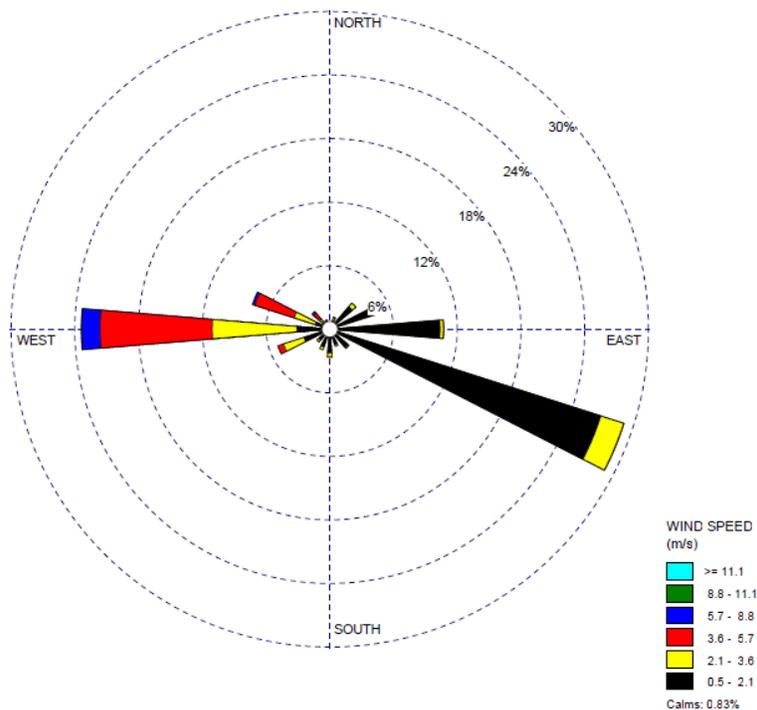
Porcentaje de calmas ⁴	0,83
DIRECCIÓN DEL VIENTO	
Dirección predominante diurna	W, WNW
Dirección predominante nocturna	ESE, E
Temperatura (°C)	
Promedio período	10,7
Valor máximo ⁵	28,3
Valor mínimo ⁶	-7,6

Figura V-6. Rosa de los Vientos Período Completo. Estación Campamento.

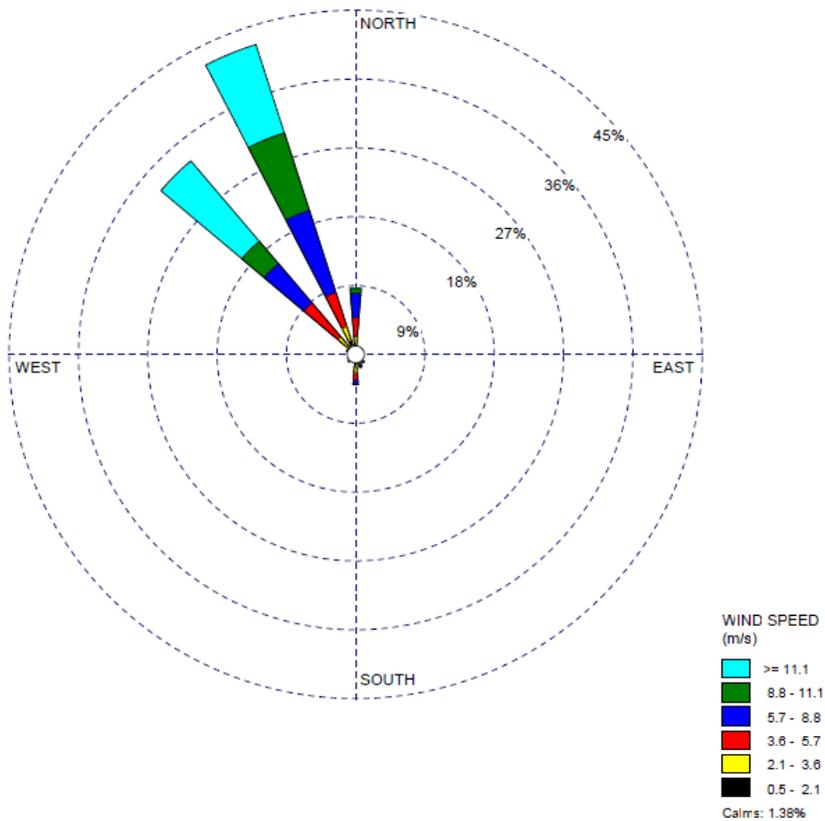
Variable	Valor
DIRECCIÓN DEL VIENTO	
Dirección predominante diurna	NW, NNW
Dirección predominante nocturna	NNW, NW, N
Temperatura (°C)	
Promedio período	-0,35
Valor máximo ⁸	17,11
Valor mínimo ⁹	-17,99

Figura V-8. Rosa de los Vientos Período Completo. Estación Curva Negra.

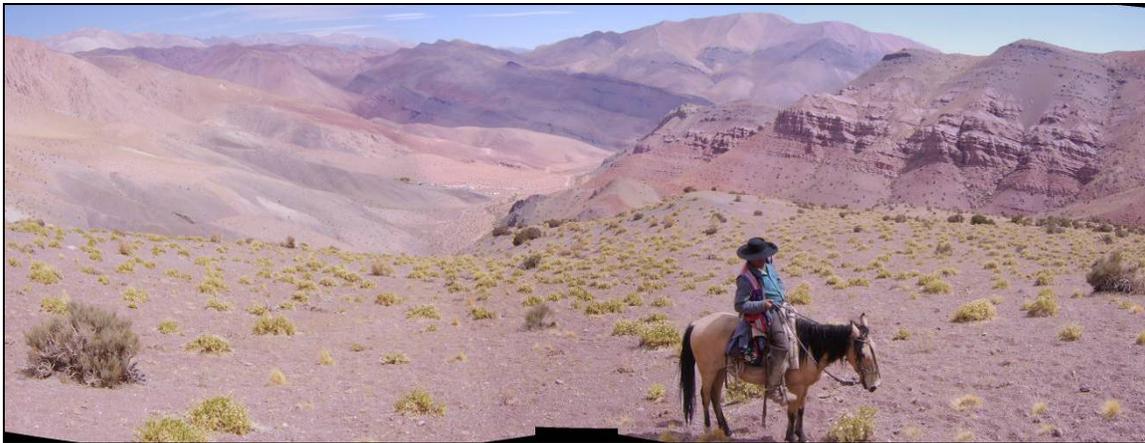
Figura V-15. Panorama de la Secuencia de la Formación Lagunillas hacia el Sur desde la cuchilla NW de la quebrada La Brea. Se aprecia la actitud regular y monoclin al W de las capas sedimentarias.

- Una zona oriental, más alta y abrupta (Figura V-15) que corresponde mayoritariamente a rocas intrusivas paleozoicas y terciarias. En esta zona las plutonitas paleozoicas soportan una cubierta volcanoclástica dispuesta en discordancia de erosión y que conforman “parches” o afloramientos discontinuos sobre el intrusivo paleozoico (Figura V-16).
- Una zona occidental, relativamente más baja y angosta con pendientes más suaves, compuesta por rocas estratificadas sedimentarias y volcánicas que presentan un manto general hacia el oeste entre 25° a 30° (Figura V-17).

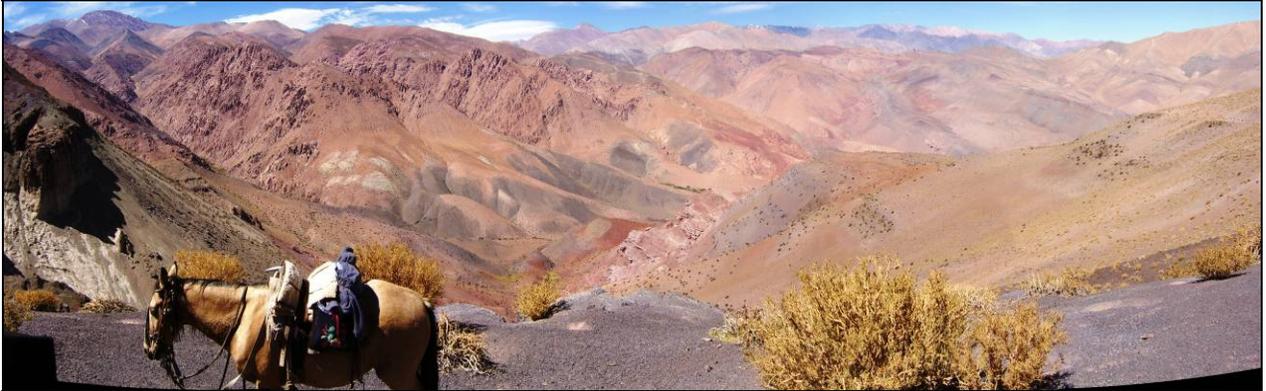
Figura V-16. Panorama hacia el SE desde la ladera NW de la quebrada La Brea mostrando las secuencias volcanosedimentarias.

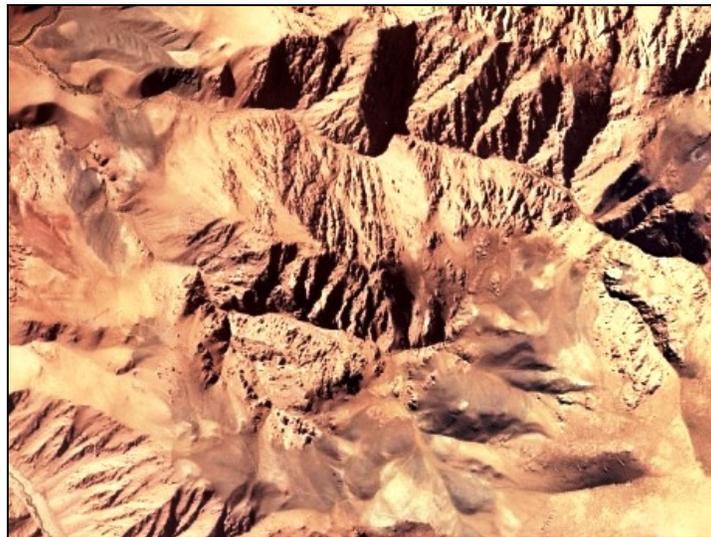
Figura V-17. Vista aérea del sector al Este del Campamento y al sur de la quebrada La Brea mostrando los parches de afloramientos de la Formación Ternera sobreyaciendo en discordancia de erosión al granito paleozoico.

El límite entre estos dos sectores lo constituye la quebrada La Brea, la que se emplazó a lo largo del contacto entre las rocas estratificadas y las intrusivas, debido, muy probablemente, a erosión diferencial.

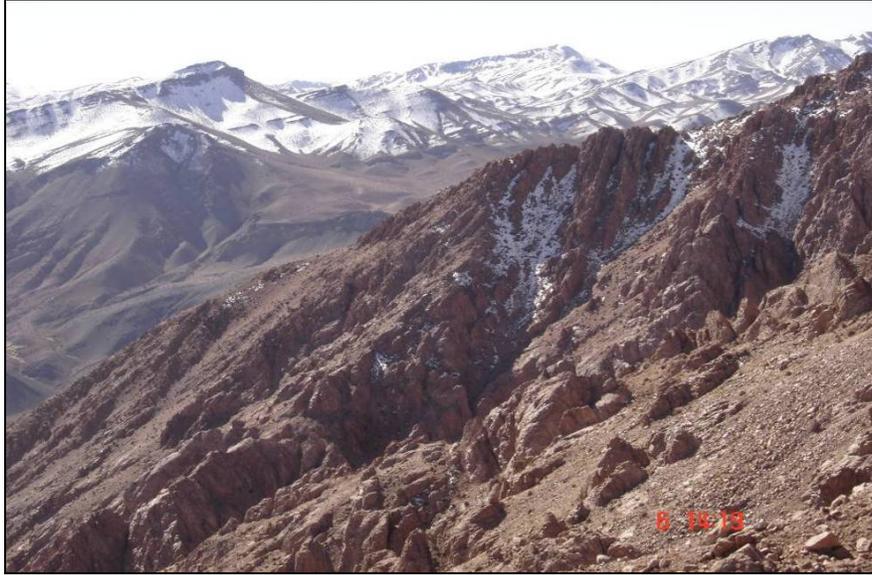
Figura V-18. Panorama de un afloramiento del granito paleozoico en la quebrada La Brea. Vista hacia el NW. Se aprecia el intenso fracturamiento por diaclasamiento que afecta a estas rocas. Al fondo atrás, se observan las secuencias sedimentarias triásicas y jurásicas que sobreyacen a las intrusivas paleozoicas.

Una serie de estructuras de originadas por contracción térmica y/o tectónica (diaclasas, fracturas y fallas) afectan intensamente a las unidades de roca presentes en el área, especialmente a los granitoides paleozoicos (Figura V-18).

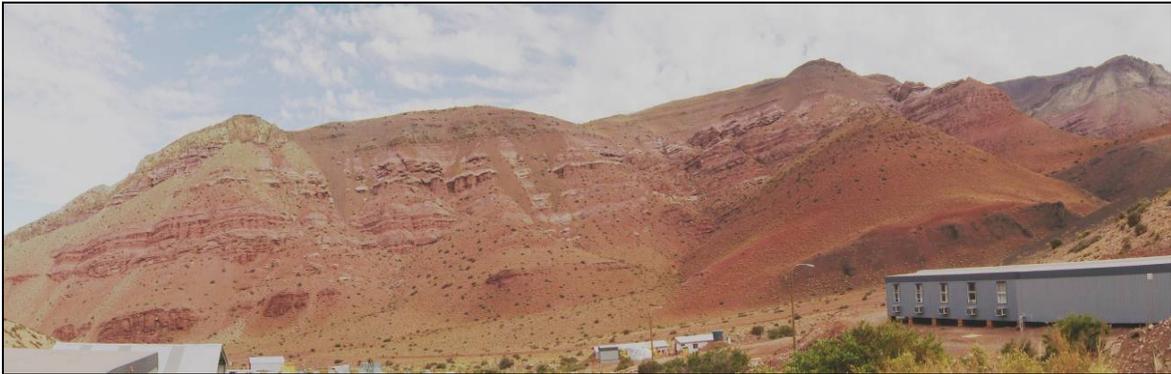
Figura V-19. Panorama de la ladera NW de la quebrada La Brea mostrando la Formación Lagunillas (miembro Cocámbrico) sobreyaciendo a la Formación La Ternera, parte derecha de la foto. Vista tomada hacia el WNW.

- B. Sobre esta unidad sobreyace, en aparente concordancia, una secuencia sedimentaria roja (Figura V-19) compuesta principalmente por areniscas rojas y conglomerados rojos a rosados y que se ubican en el límite oeste del área. Esta secuencia ha sido asignada, por similitud litoestratigráfica, al menos en su parte inferior, con la Formación Lagunillas (JENSEN, 1976) del Jurásico.

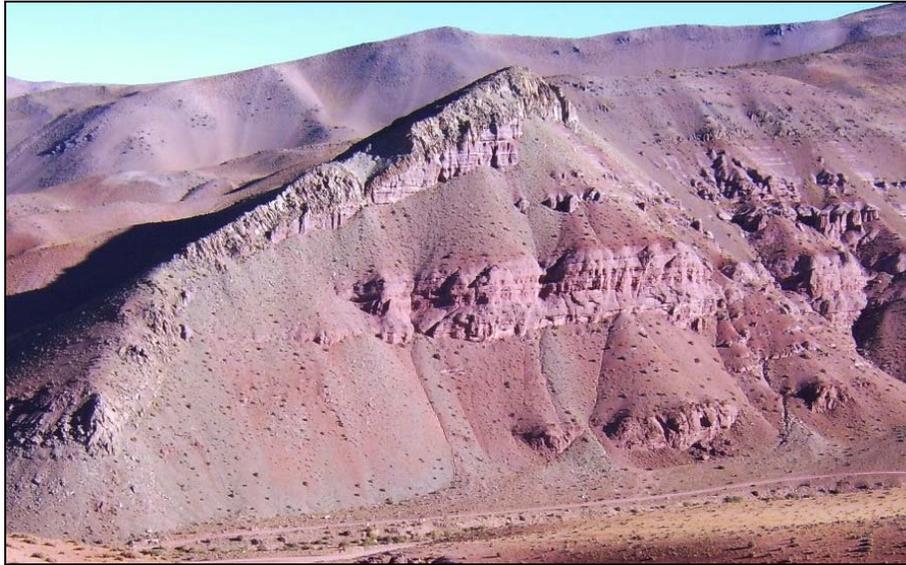
Figura V-20. Panorama hacia el WNW desde el camino a la mina. Vista tomada hacia la ladera NW de la quebrada La Brea mostrando la secuencia de la Formación La Brea cortada por un filón andesítico presumiblemente de edad Cretácico Superior.

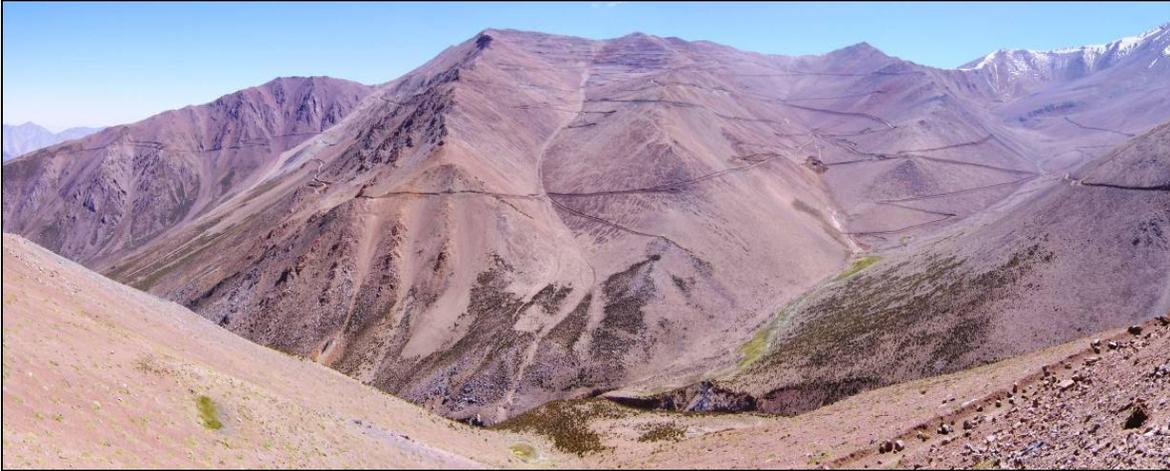
Figura V-22. Panorama general hacia el norte del área de la mina Caserones mostrando la cubierta coluvial sobre el monzogranito.

- Escombros de falda, estos depósitos conforman una parte importante de toda la superficie del área, se trata de depósitos coluviales proximales, depositados en laderas constituidos por material fino a grueso con poca participación, en general, de arcillas, las que están presentes en baja proporción, principalmente debido a la remoción de éstas por el agua durante la época de deshielo, estos depósitos se encuentran en equilibrio metastable y en algunas ocasiones sobrepasan los 30° de inclinación. En los cortes e caminos en muchas ocasiones se puede observar la alternancia de materiales finos y gruesos lo que típico de coluvios en estado de solifluxión. Algunas veces estos depósitos conforman en superficie verdaderos planos o corredores de avalanchas y otras veces aparecen cortados por canaletas de erosión producto del hielo, sobre todo en las partes más altas.

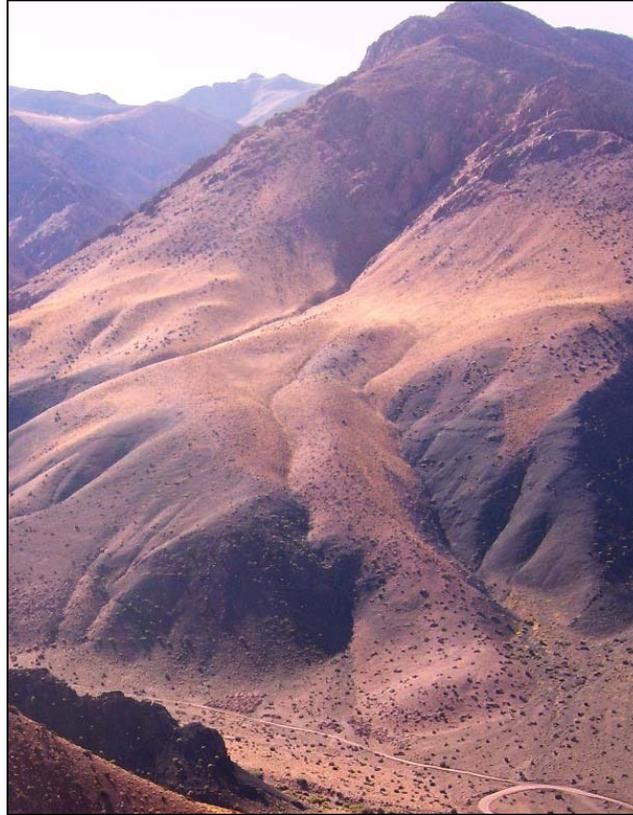
Figura V-23. Vista de deslizamiento en masa antiguo y en parte rodado, sobre la ladera SE del quebrada La Brea, aguas arriba del campamento. Se aprecia claramente el lóbulo frontal terminal que se depositó sobre depósitos aterrazados coluviales del fondo del valle.

- Deslizamientos en masa. Estos depósitos son menos frecuentes pero se observan en algunos sectores, especialmente interesantes son las acumulaciones de este tipo que se observan sobre la ladera oriental de la quebrada La Brea, en donde, aguas arriba del actual campamento, se pueden apreciar como estos materiales se han derramado sobre los afloramientos más orientales de la Formación La Ternera, cubriéndola parcialmente.

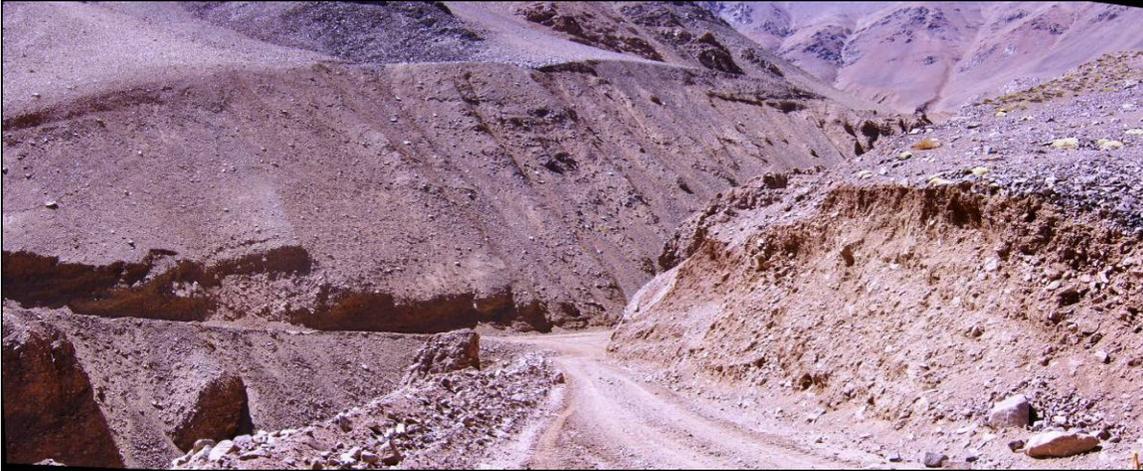
Figura V-24. Panorama de detalle de los conos de deyección en la parte alta de la quebrada Ramadillas, Aguas arriba del sector de El Tambo. Se aprecia el espesor decamétrico de los depósitos.

- Conos de deyección, son conos pequeños estrechos de alta pendiente y de espesores considerables en la parte baja del cono en su salida a las quebradas de las que son tributarios, la mayoría de ellos han sido cortados por avenidas en el cauce principal al que salen, algunos de ellos se pueden observar a lo largo de la quebrada Ramadillas y al menos uno de cierta importancia en el sector de la quebrada La Brea cercano al campamento pionero.

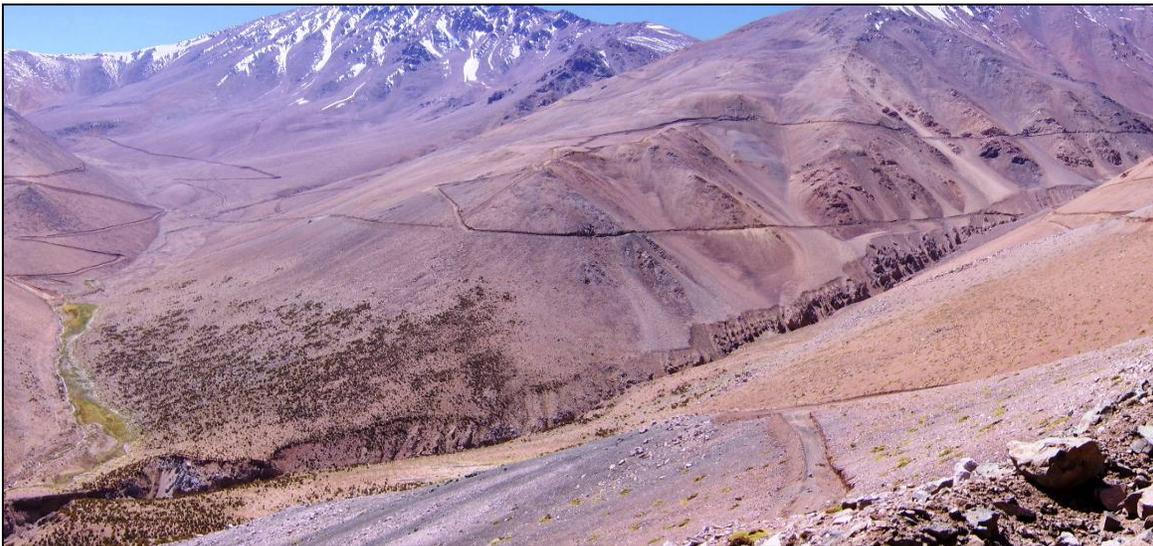
Figura V-25. Panorama general del sector del Tambo hacia el norte. Se aprecia a la izquierda la quebrada Caserones y a la derecha la quebrada Ramadillas, en ella se advierte claramente una canaleta de erosión que corta a los conos de deyección y a la terraza del sector de El Tambo, la que fue causada por una crecida o aluvión.

- Depósitos de fondo de valle, constituyen el fondo plano de las quebradas principales tales como la quebrada Ramadillas y La Brea, además de otras menores; corresponden a depósitos aterrazados, de variada composición granulométrica, la que acentúa el carácter episódico torrencial de estos depósitos que ocurren principalmente durante crecidas del cauce que contienen, son materiales altamente porosos y permeables y poco resistentes a la erosión causadas por avenidas y/o aluviones como se puede apreciar en el sector del Tambo.

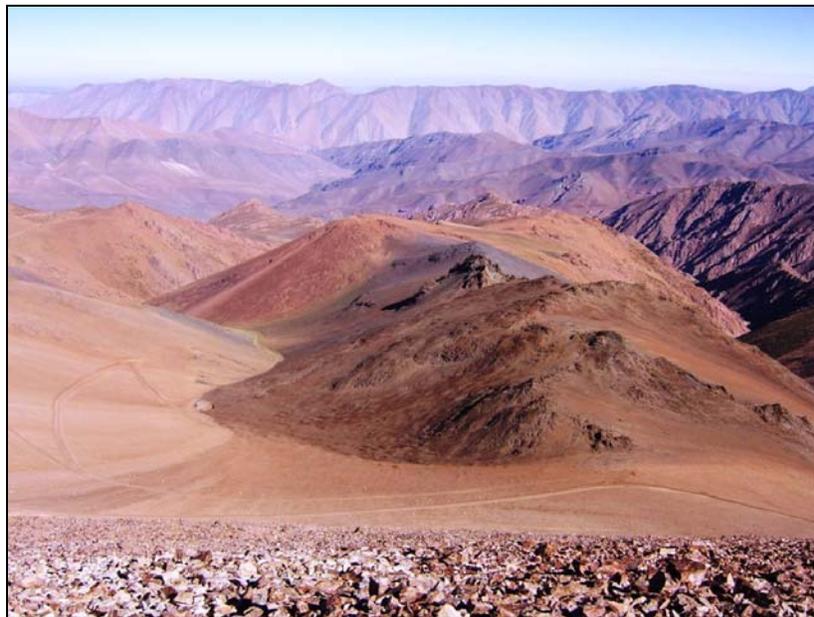
Figura V-26. Ejemplo de alteración hidrotermal al W del cerro Chico de Caserones. A la izquierda nacientes de la quebrada La Brea y a la derecha la quebrada La Escarcha. Panorama al W.

La alteración hidrotermal presente en el área se limita a la mitad oriental y afecta principalmente a los granitoides, las zonas de alteración presentan fuerte silicificación y sericitización, además de hematización en algunos sectores. La alteración se relacionaría a los intrusivos dioríticos y cuarzodioríticos presentes en el área.

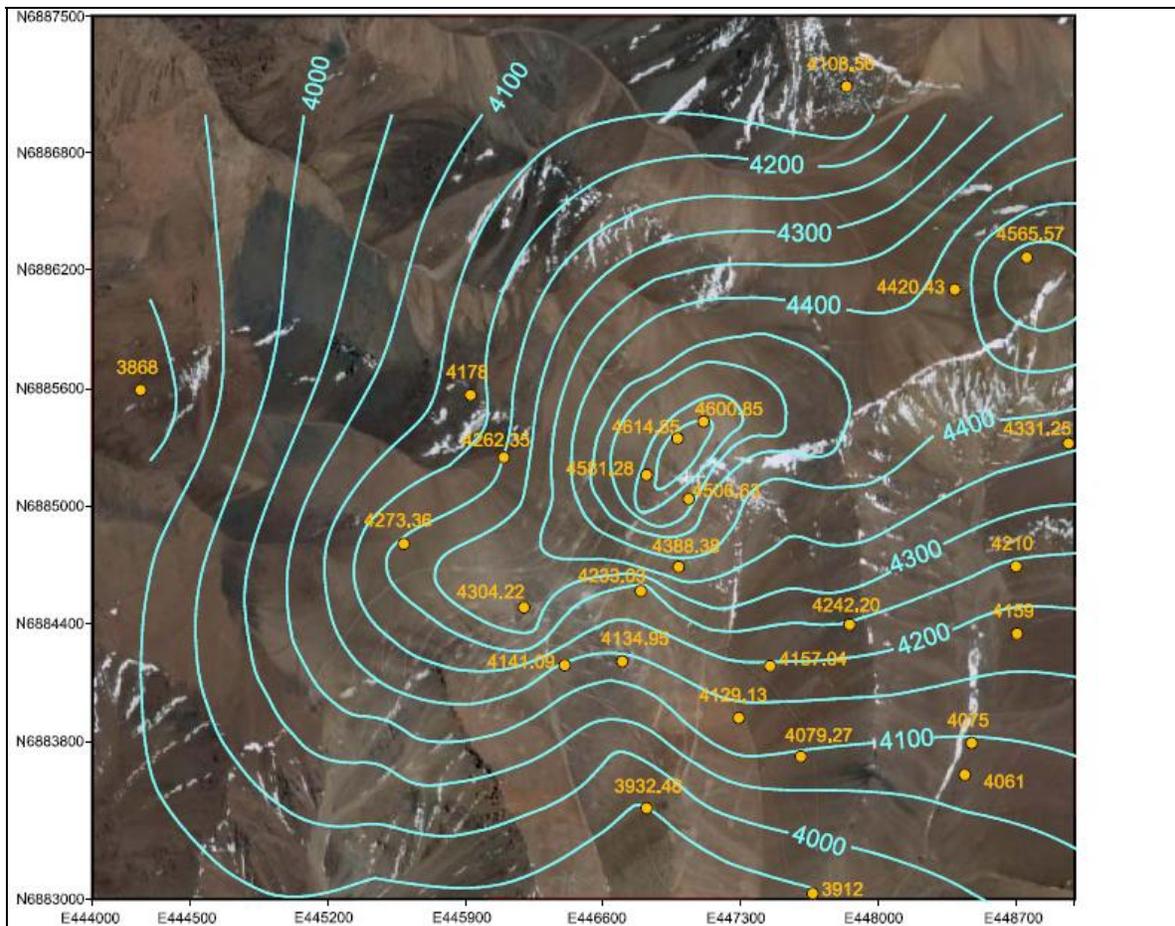
Figura V-28: Superficie Equipotencial.

Con los datos de niveles recolectados y corregidos de acuerdo a la inclinación del pozo, se elaboró una superficie equipotencial para el área, según se observa en la .En ella se observa una zona de recarga en las cumbres del proyecto y un suave gradiente hacia cada una de las quebradas, interceptando la piezometría a la topografía en alguna de las quebradas como la caserones y de la escarcha, donde se observan afloramientos de agua.

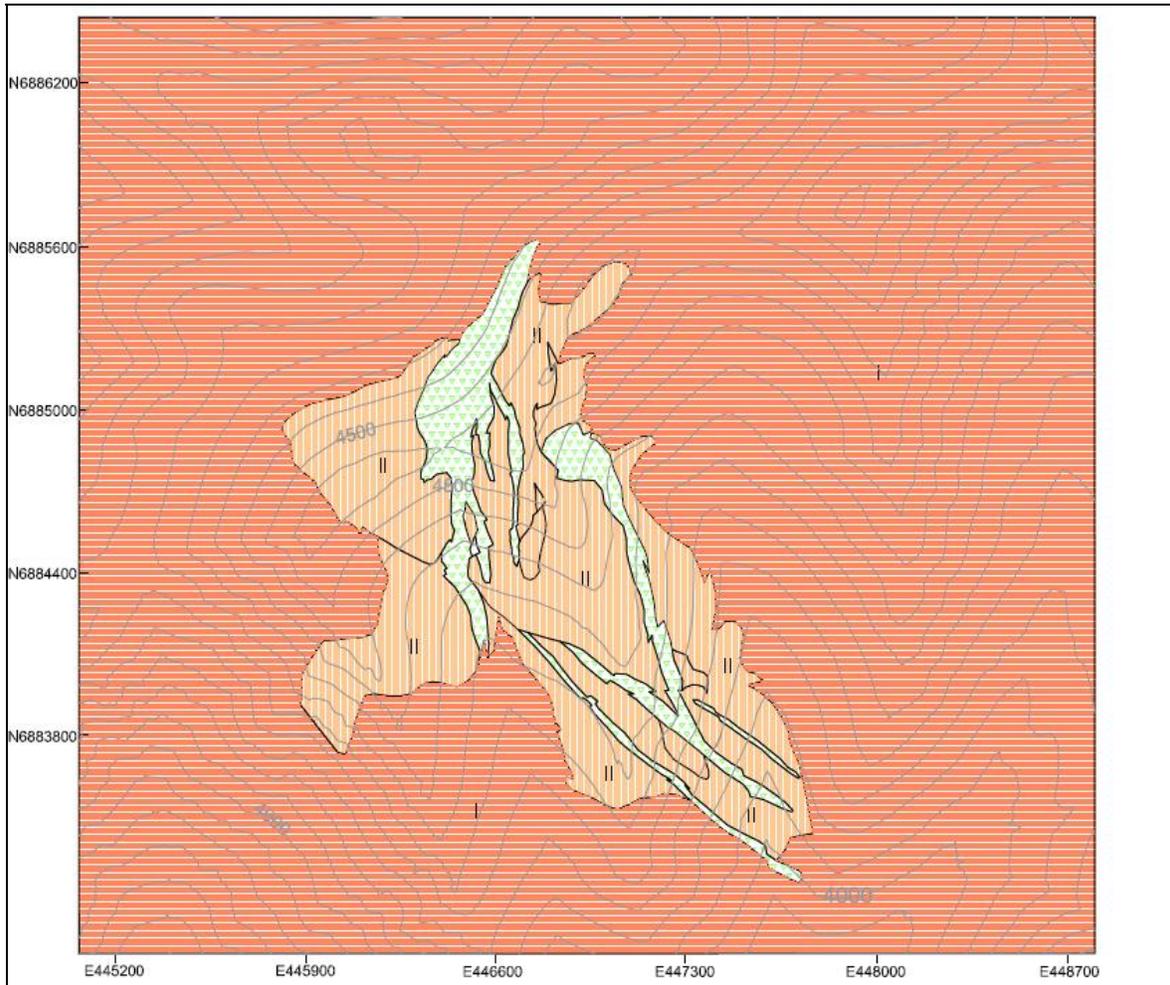
Figura V-29: Distribución en Planta de Unidades Hidrogeológicas.

La distribución en planta de las unidades hidrogeológicas se muestra en la Figura V-29. Cabe mencionar que la Unidad IV no se aprecia ya que se ubica por debajo de las otras.

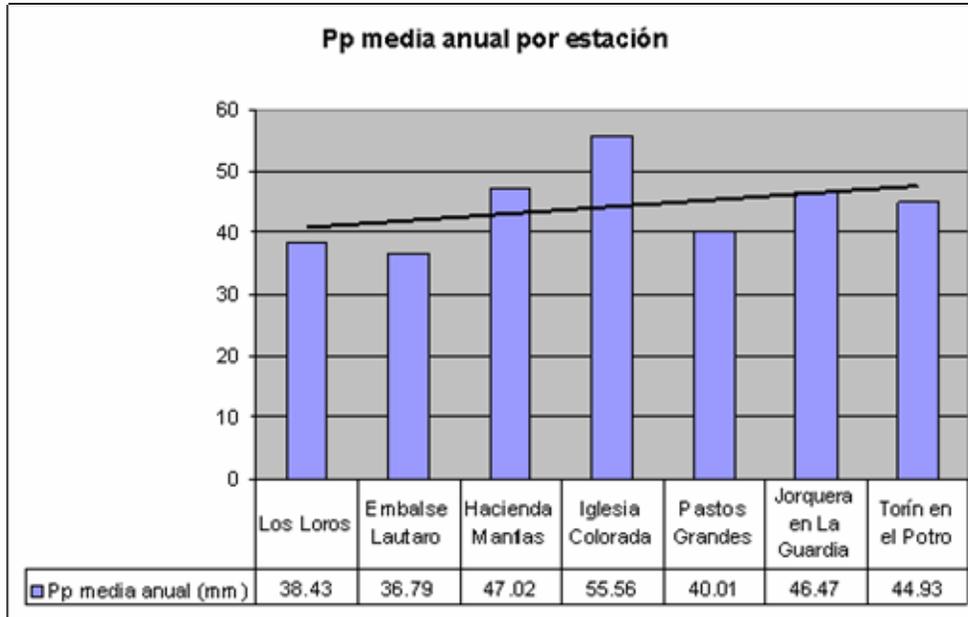
Figura V-32: Precipitación Media Anual por Estación.

Se realizó un análisis a más de 30 años de información, lo que permitió establecer los valores de precipitación media que se muestran en la Figura V-32.

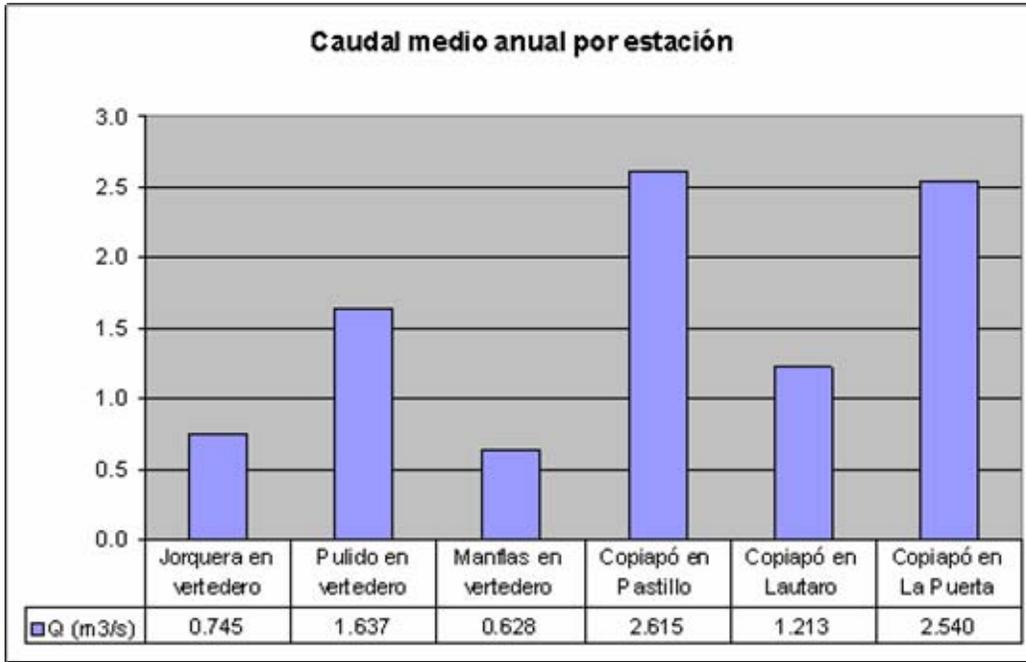
Figura V-34: Caudal Medio Anual por Estación.

Un análisis a más de 30 años de información permitió establecer los caudales medios que se muestran en la Figura V-34.

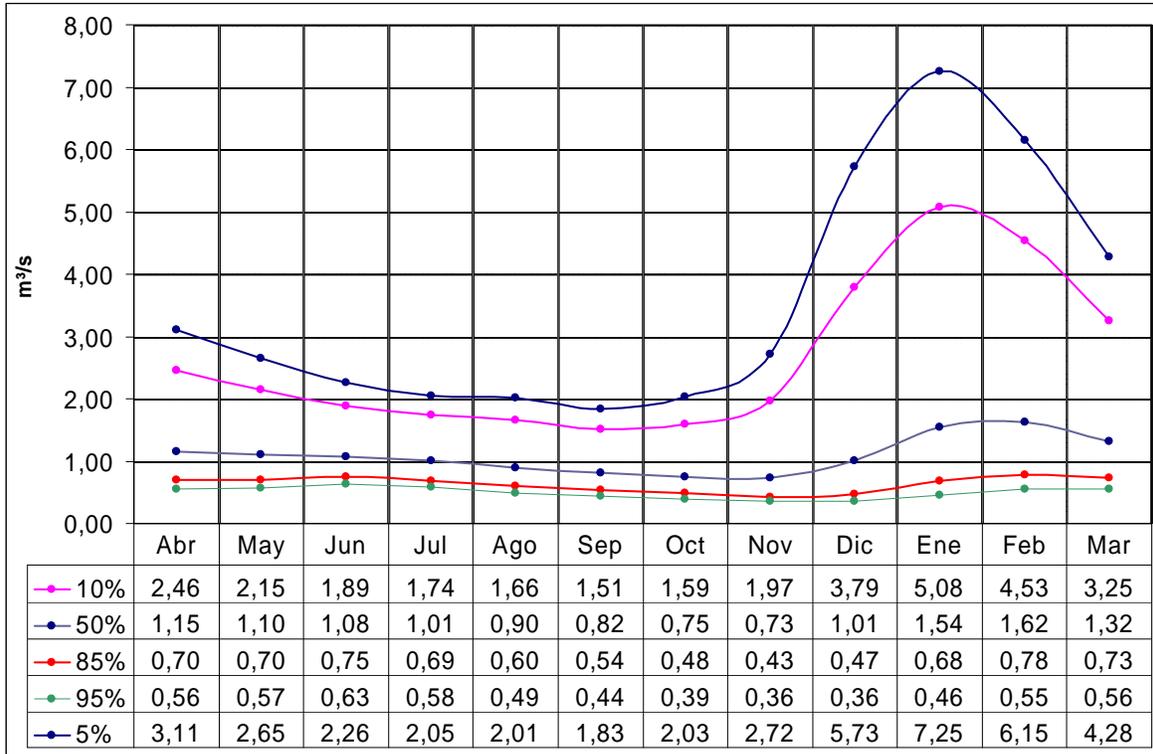
Figura V-35: Caudal Medio Anual por Estación.

A continuación se muestra la curva de variación estacional para la estación Pulido en Vertedero.

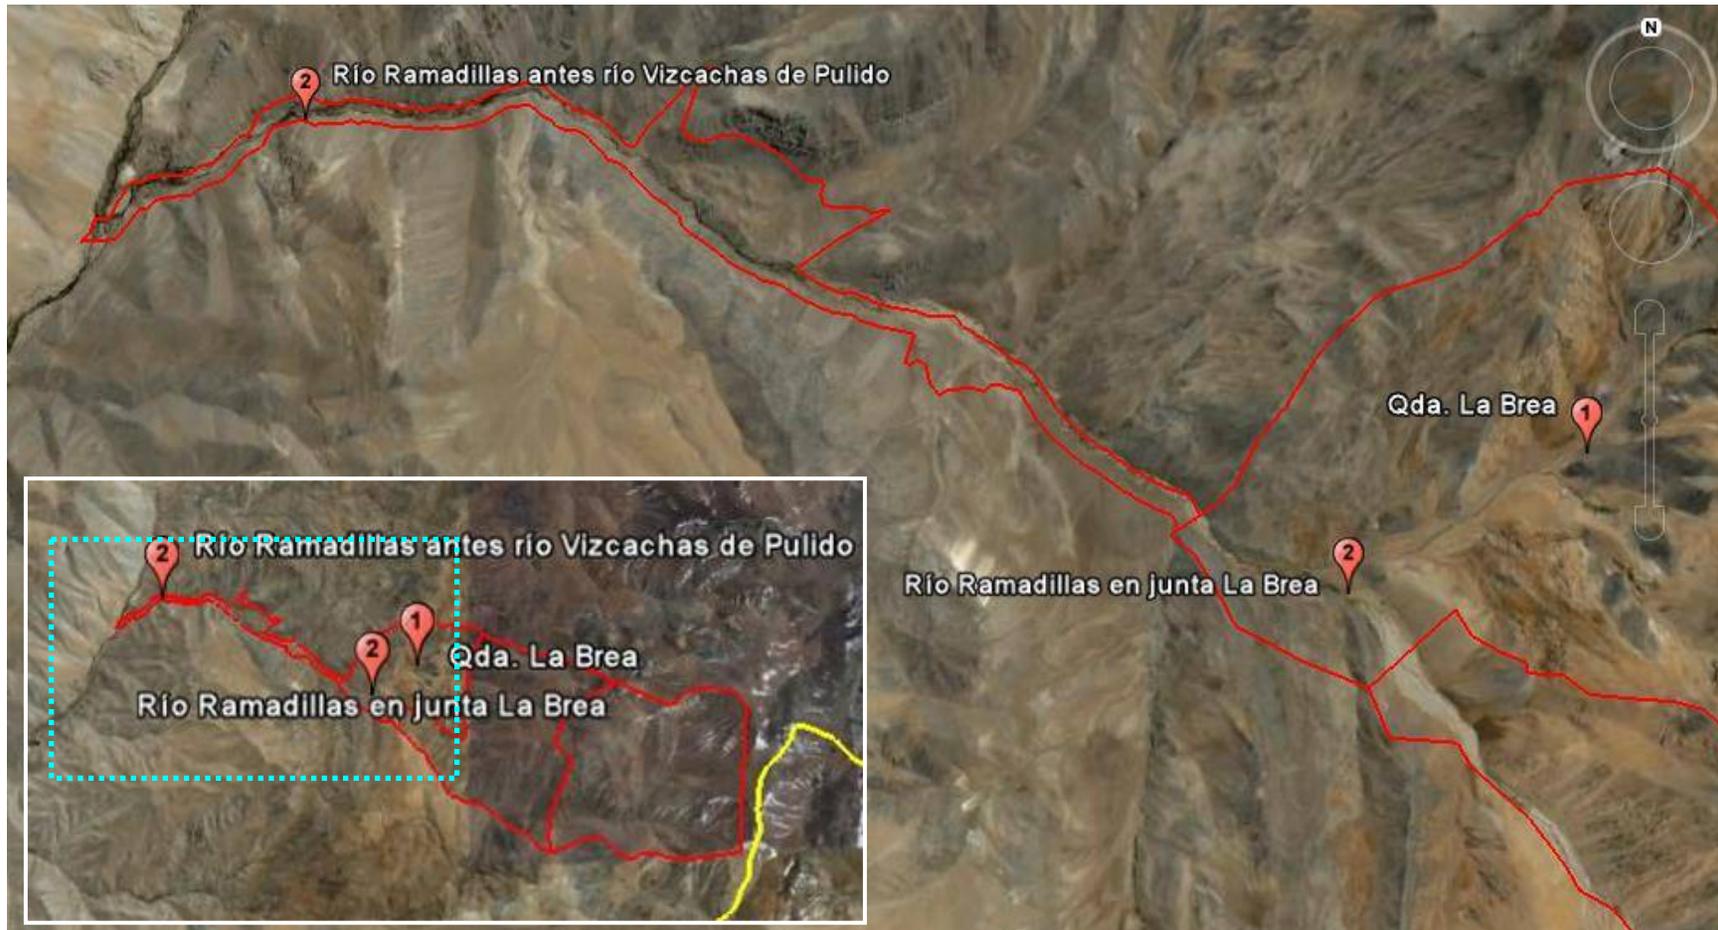
Figura V-69. Ubicación Estaciones de Muestreo Flora y Fauna Acuática.

Nº	Estación	Coordenadas UTM	
		N	E
1	Quebrada La Brea	6.888.385	438.840
2	Río Ramadillas en junta La Brea	6.887.271	437.016
3	Río Ramadillas antes río Vizcachas de Pulido	6.891.235	428.339

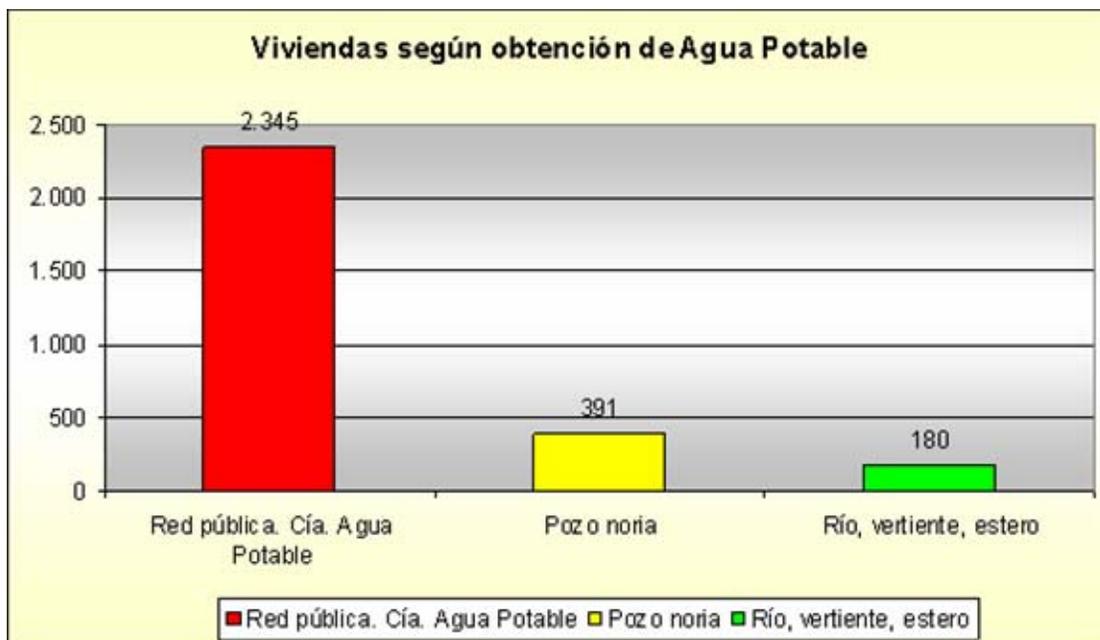
Figura V-72. Viviendas según Obtención de Agua Potable.

La comuna de Tierra Amarilla cuenta con una cobertura de agua potable a través de la red pública del 80,4% de los hogares (2.345 hogares de 2.916); la obtención potable a través de otras fuentes (pozos, o ríos o vertientes) suma en conjunto al 19,5% de los hogares (571 hogares). Por lo que es posible afirmar que la comuna cuenta con una cobertura adecuada de agua potable para su población.

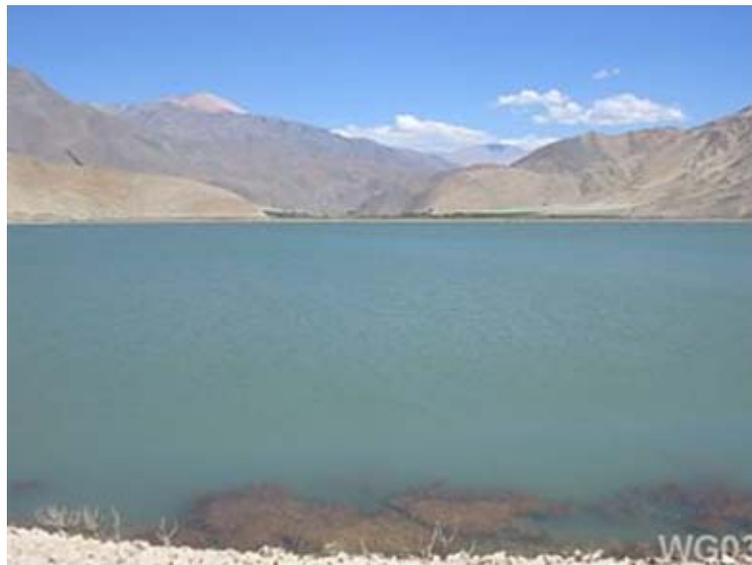
Figura V-79. Embalse Lautaro.

El Embalse Lautaro se construyó entre 1929 a 1939 por la Dirección de Riego. Su construcción tuvo como finalidad, asegurar el suministro de agua en el valle de Copiapó y para eliminar probables inundaciones después de fuertes precipitaciones. Esta obra de ingeniería hidráulica se ubica a 1.130 m.s.n.m. y capta las aguas de los ríos Potro, Manflas, Jorquera, Chacay, Vizcachas del Pulido (o simplemente "Pulido") y Río Ramadillas.

Su cierre lo forma un muro de materiales detríticos del lugar, con taludes enrocados. Originalmente su altura máxima era de 24 metros por sobre el caudal del río. Su diseño contempló una capacidad de almacenamiento inicial de 42 millones de metros cúbicos. En la actualidad la altura máxima de embalsamiento es de 22,3 metros, lo cual genera una capacidad de almacenamiento de 22,17 millones de metros cúbicos. Esta disminución de la capacidad actual ha sido adjudicada principalmente al efecto de la colmatación, fenómeno asociado al depósito de sedimentos en el fondo, lo que además trae como consecuencia un aumento de la infiltración de las aguas en el embalse.
