EVALUACIÓN RIESGOS GEOLÓGICOS PROYECTO CASERONES

**INGENIERÍA BÁSICA
MANEJO Y DEPOSITACIÓN DE RELAVE
PROYECTO CASERONES**

INFORME N° IBGG-RET-000-GO-004

**ESTUDIO DE RIESGOS GEOLÓGICOS DE LA PLANTA
CONCENTRADORA Y DEL DUMP LEACH**

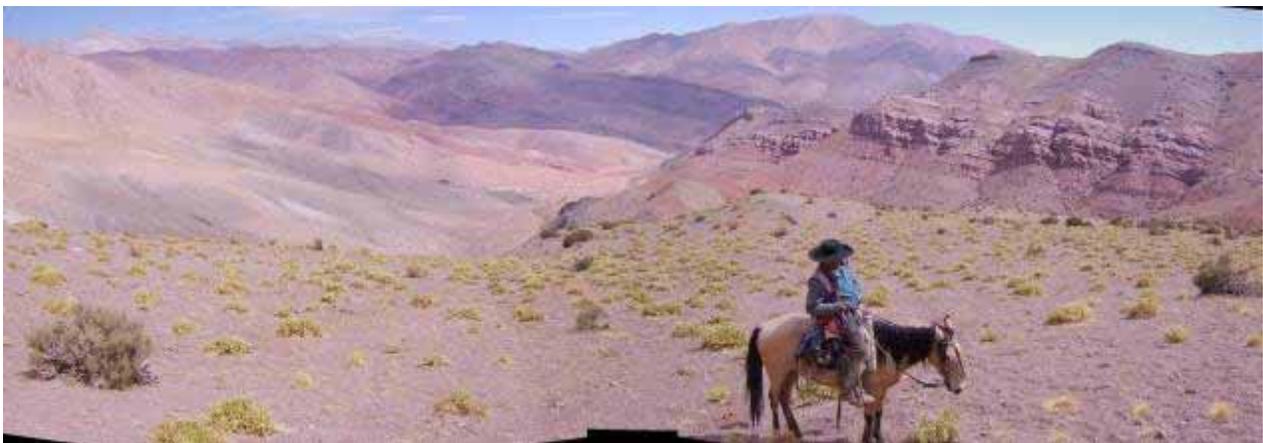
Fotografía N° 3.1. Panorama de la secuencia de la Formación Lagunillas hacia el sur desde la cuchilla NW de la quebrada La Brea, Se aprecia la actitud regular y monoclinial al oeste de las capas sedimentarias.

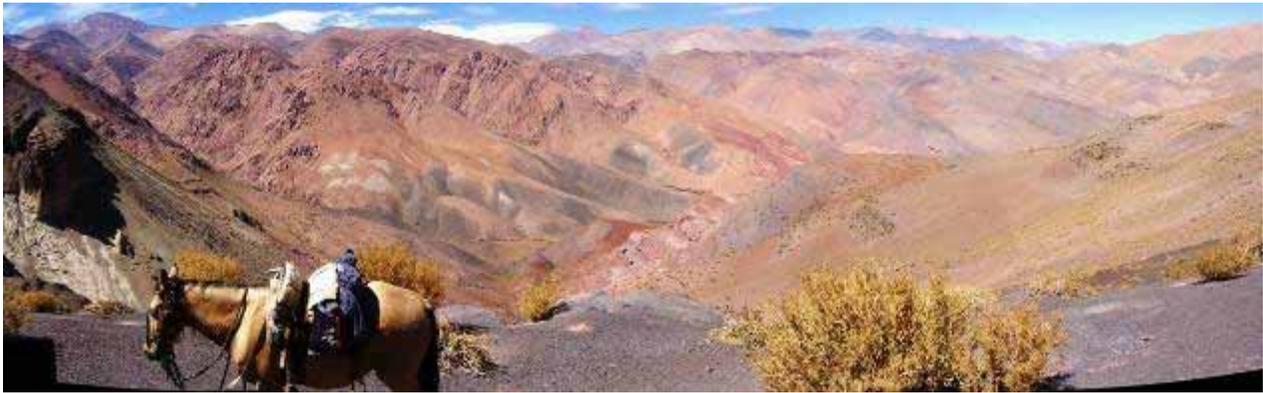
Fotografía N° 3.2. Panorama hacia el SE desde la ladera NW de la quebrada La Brea mostrando las secuencias volcano-sedimentarias sobreyaciendo los granitoides paleozoicos.

- Una zona occidental, relativamente más baja y angosta con pendientes más suaves, compuesta por rocas estratificadas sedimentarias y volcánicas jurásicas con una actitud monoclinial hacia el oeste de 25° a 30° (Fotografía N° 3.1) y que son cubiertas en discordancia angular por rocas volcánicas cretácicas dispuestas subhorizontalmente sobre ellas.
- Una zona oriental, más alta y abrupta que corresponde a rocas intrusivas paleozoicas, en esta zona las plutonitas paleozoicas soportan retazos de una cubierta volcano-clástica triásica dispuesta en discordancia de erosión y que conforman “parches” o afloramientos discontinuos sobre el intrusivo paleozoico (Fotografía N° 3.2).

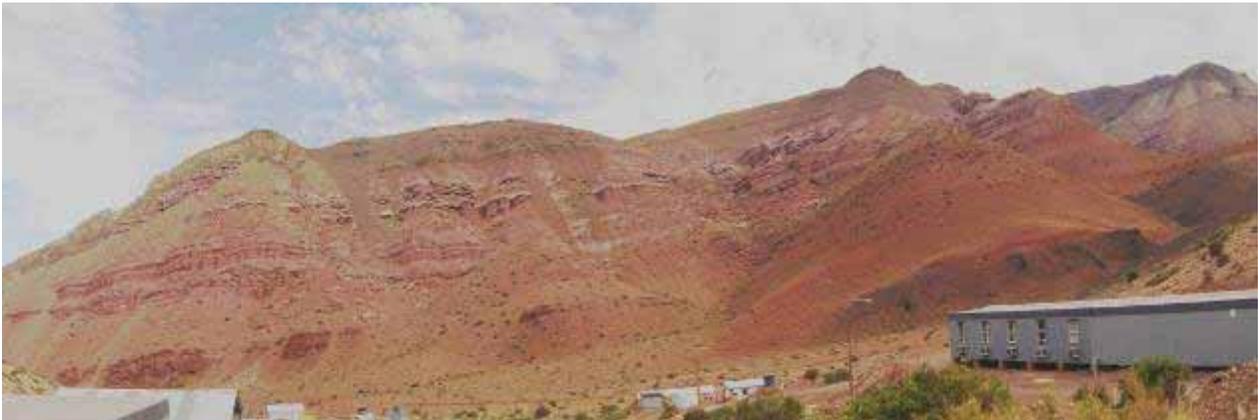
Fotografía Nº 3.3. Panorama de la ladera NW de la quebrada La Brea mostrando la Formación Lagunillas (miembro Cocambico) sobreyaciendo a la Formación La Ternera, parte derecha de la foto. Vista tomada hacia el WNW.

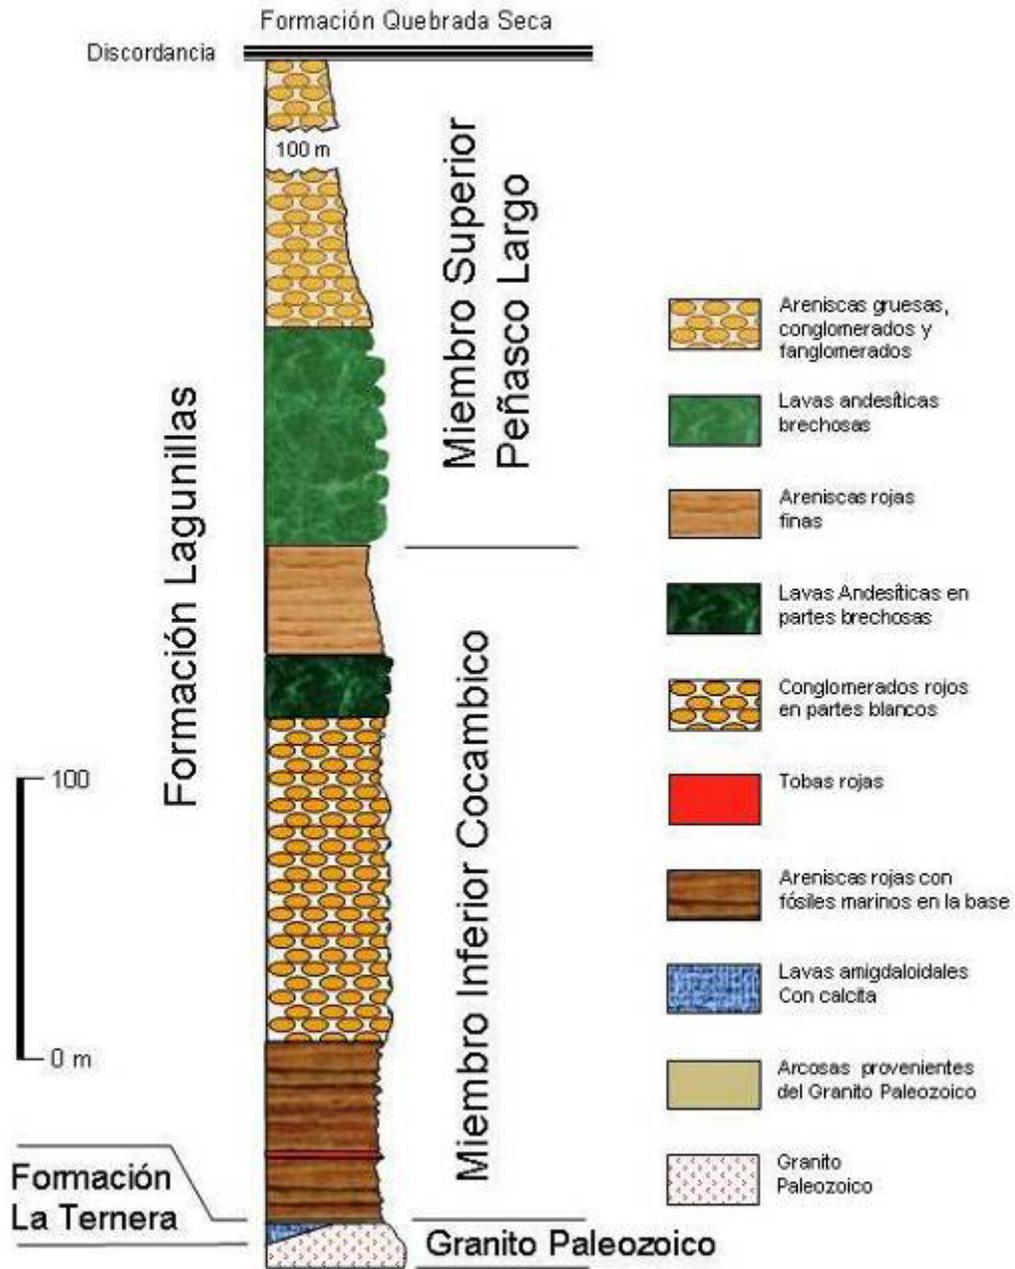
Figura N° 3.1. Columna Litoestratigráfica Virtual del Área del Proyecto Caserones.

En la Figura Nº 3.1 siguiente se ilustra la columna litoestratigráfica virtual del área del Proyecto Caserones

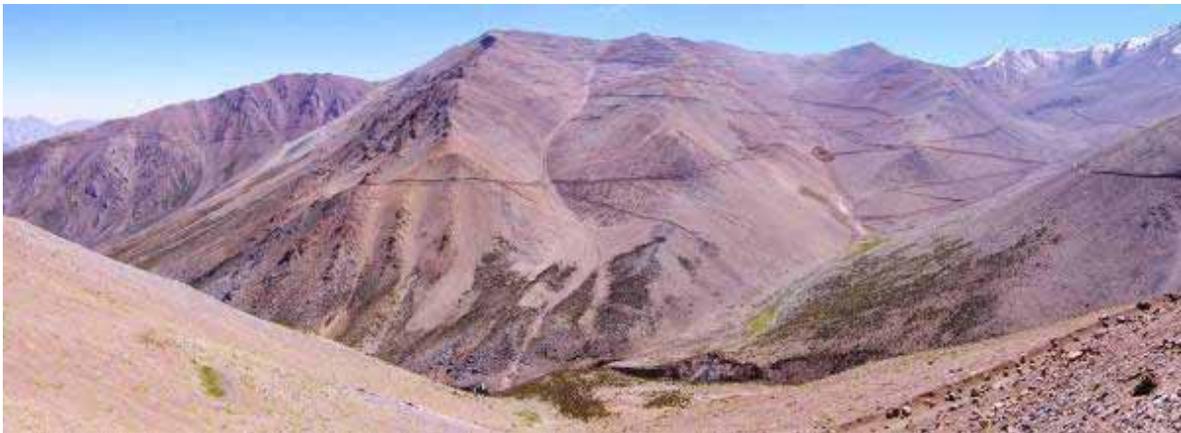
Fotografía N° 3.4. Panorama general del área de la mina Caserones mostrando la cubierta coluvial sobre los granitoides paleozoicos. Vista hacia el norte.

- **Escombros de falda**, estos depósitos conforman una parte importante de toda la superficie del área, se trata de depósitos coluviales proximales (Fotografía N° 3.4), depositados en laderas constituidos por material fino a grueso con poca participación, en general, de arcillas, las que están presentes en baja proporción, principalmente debido a la remoción de éstas por el agua durante la época de deshielo; estos depósitos se encuentran en equilibrio metaestable y en algunas ocasiones sobrepasan los 30° de inclinación. En los cortes de caminos en muchas ocasiones se puede observar la alternancia de materiales finos y gruesos lo que es típico de coluvios en estado de solifluxión. Algunas veces estos depósitos conforman en superficie verdaderos planos o corredores de derrumbes y otras veces aparecen cortados por canaletas de erosión sobre todo en las partes más altas.

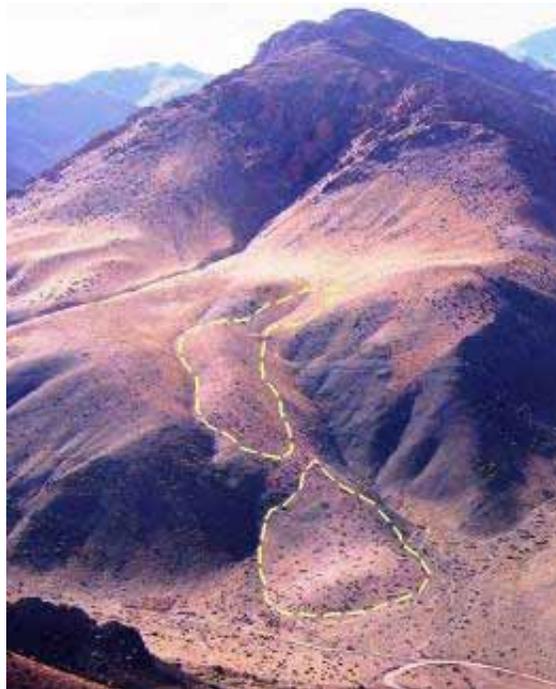
Fotografía Nº 3.5. Deslizamiento en masa antiguo y en parte rodado, en la ladera SE de La Brea, aguas arriba del campamento. Se aprecia el lóbulo frontal terminal sobre depósitos del fondo del valle.

- **Deslizamientos.** Poco frecuentes, se observan en algunos sectores, por ejemplo, sobre la ladera oriental de la quebrada La Brea, en donde, aguas arriba del actual campamento, se pueden apreciar como depósitos coluviales que cubren afloramientos de la Formación La Ternera, (**Fotografía N° 3.5**). Un deslizamiento antiguo se aprecia en el lugar donde se instalará el futuro Campamento de Construcción (**Fotografía N° 3.6**) en la ladera N del río Ramadillas.

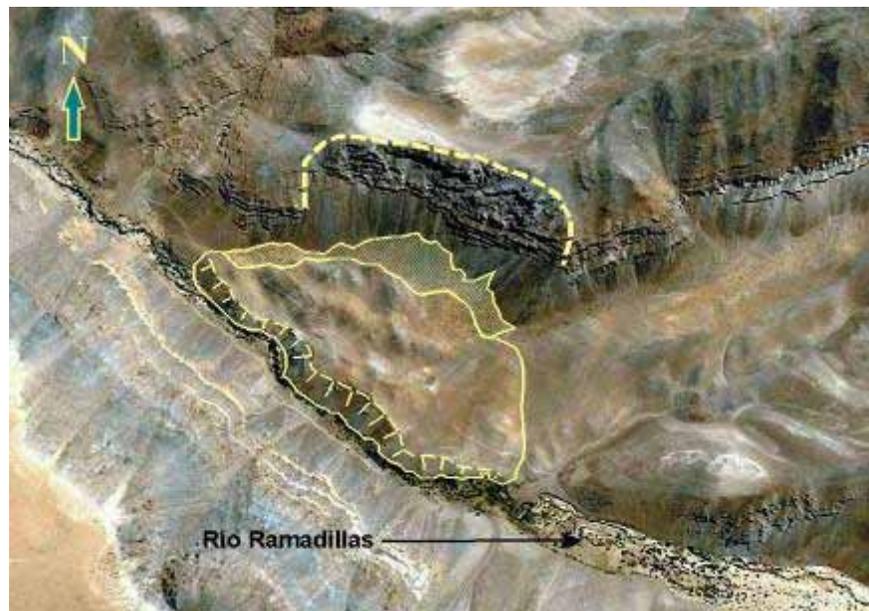
Fotografía Nº 3.6. Probable Deslizamiento antiguo en la ladera norte del río Ramadillas. La línea punteada marca el lugar desde donde se habría desplazado el material. Obsérvese la superficie superior ondulada característica de remoción en masa. En punteado amarillo se destaca el área afectada por caída de rocas actualmente.

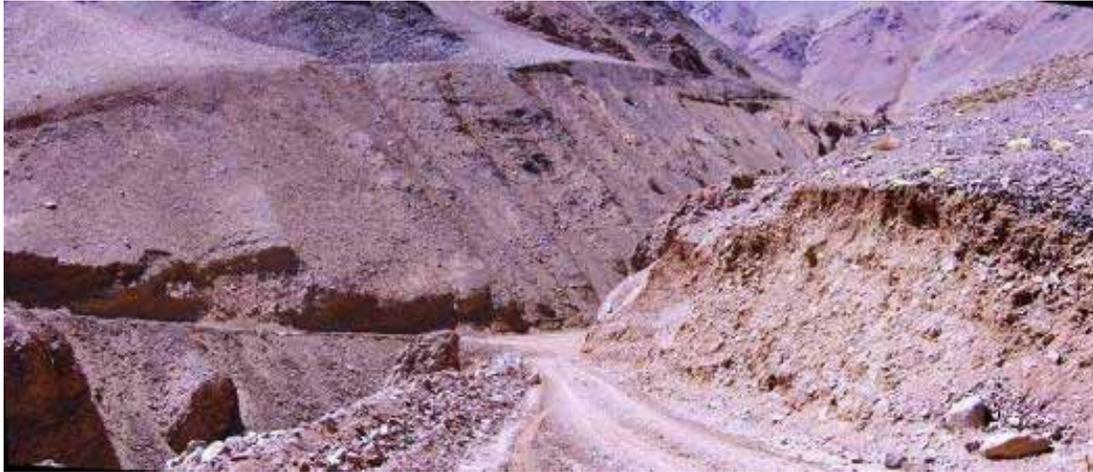
Fotografía N° 3.7. Panorama de detalle de los conos de talud en la quebrada Angélica. Se aprecia el espesor decamétrico de los depósitos y un pequeño derrumbe, a la izquierda de la foto, sobre el camino.

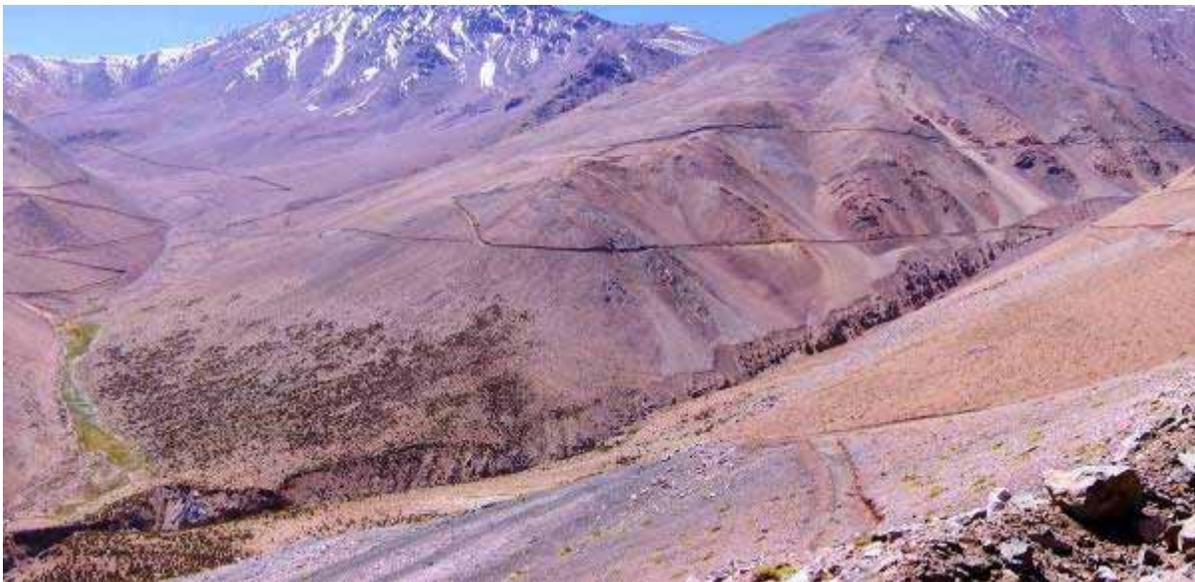
Fotografía N° 3.8. Panorama general del sector de la confluencia de la quebrada Angélica con la quebrada Caserones. Se aprecia a la izquierda la quebrada Caserones y a la derecha la quebrada Angélica, en ella se advierte claramente una canaleta de erosión que corta a los conos de talud y a los depósitos de la quebrada Caserones, la que habría sido originada por un aluvión o un flujo detrítico.

Conos de talud, son conos pequeños estrechos de alta pendiente y de espesores considerables en la parte baja del cono, en su salida a las quebradas de las que son tributarios (Fotografía N° 3.7), la mayoría de ellos, especialmente en el sector de la quebrada Caserones, han sido erosionados en su base por avenidas o crecidas en el cauce principal al que desembocan (Fotografía N° 3.8).

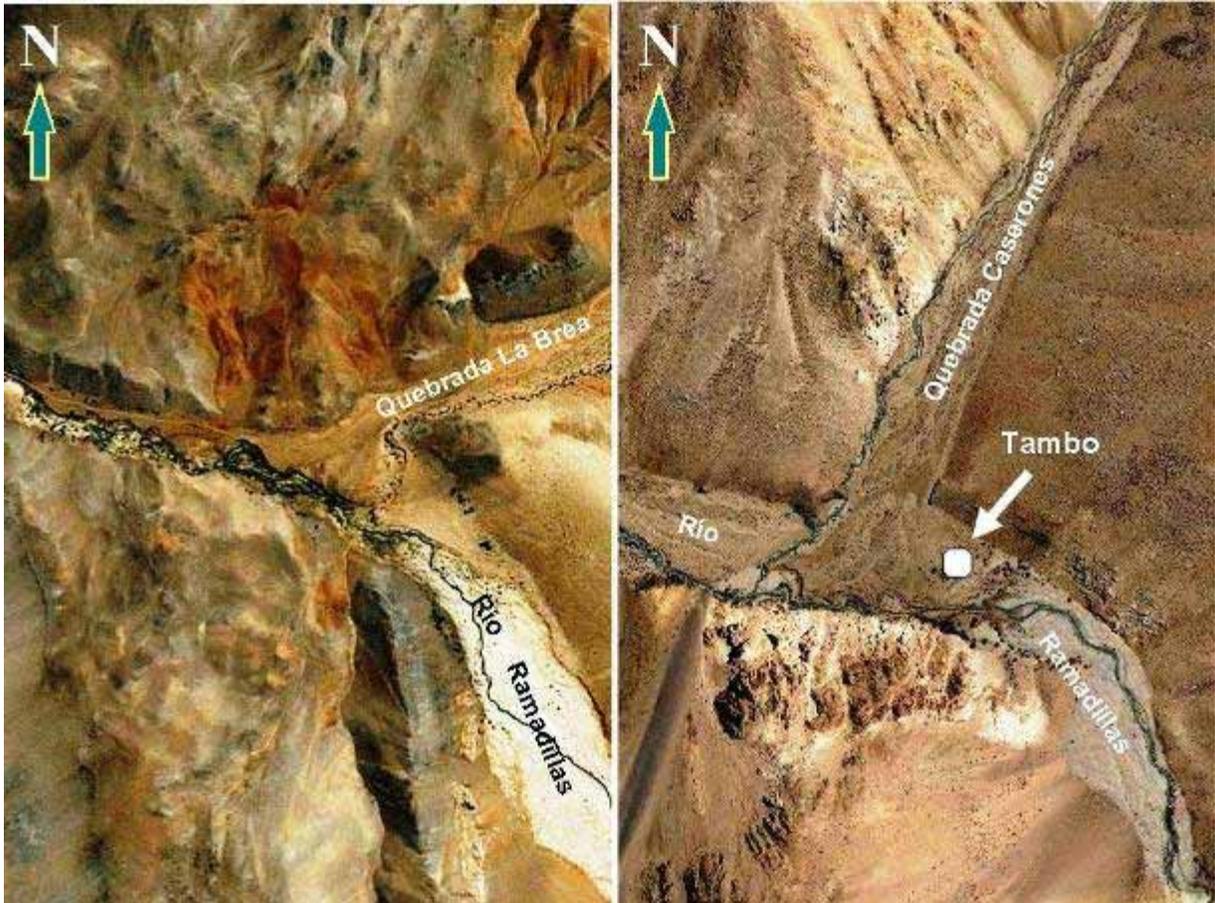
Fotografía N° 3.9. Panoramas aéreos de las salidas de las quebradas Caserones y La Brea al río Ramadillas. Se aprecia la similitud morfológica de ambos sectores en donde los flujos de detritos y/o barro estrecharon el valle del río Ramadillas desplazando el cruce del río hacia la ladera sur del valle. (Fuente: imágenes Google Earth procesadas)

- **Depósitos de fondo de valle**, constituyen el relleno de los valles principales tales como el río Ramadillas y quebradas La Brea La Brea Caserones, además de otras menores; corresponden a depósitos de variada composición granulométrica, la que acentúa el carácter episódico torrencial de estos depósitos que ocurren principalmente durante crecidas del cauce que contienen, son materiales altamente porosos y permeables y poco resistentes a la erosión causadas por avenidas aluvionales y/o corrientes de barro como se puede apreciar en la salida de las quebradas La Brea y Caserones al río Ramadillas (**Fotografía N° 3.9**).

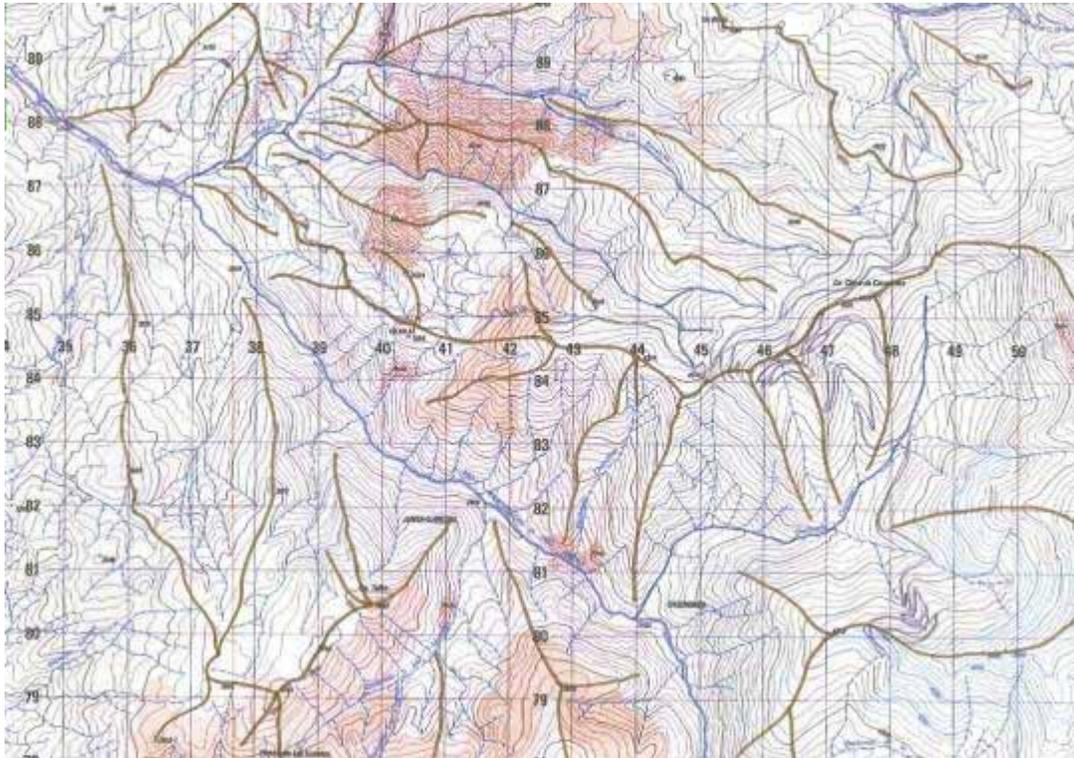
Figura N° 4.1. Bosquejo fisiográfico del área del proyecto Caserones mostrando la red de drenaje y las líneas divisorias de aguas (Hoja CASERONES. Escala 1:50.000).

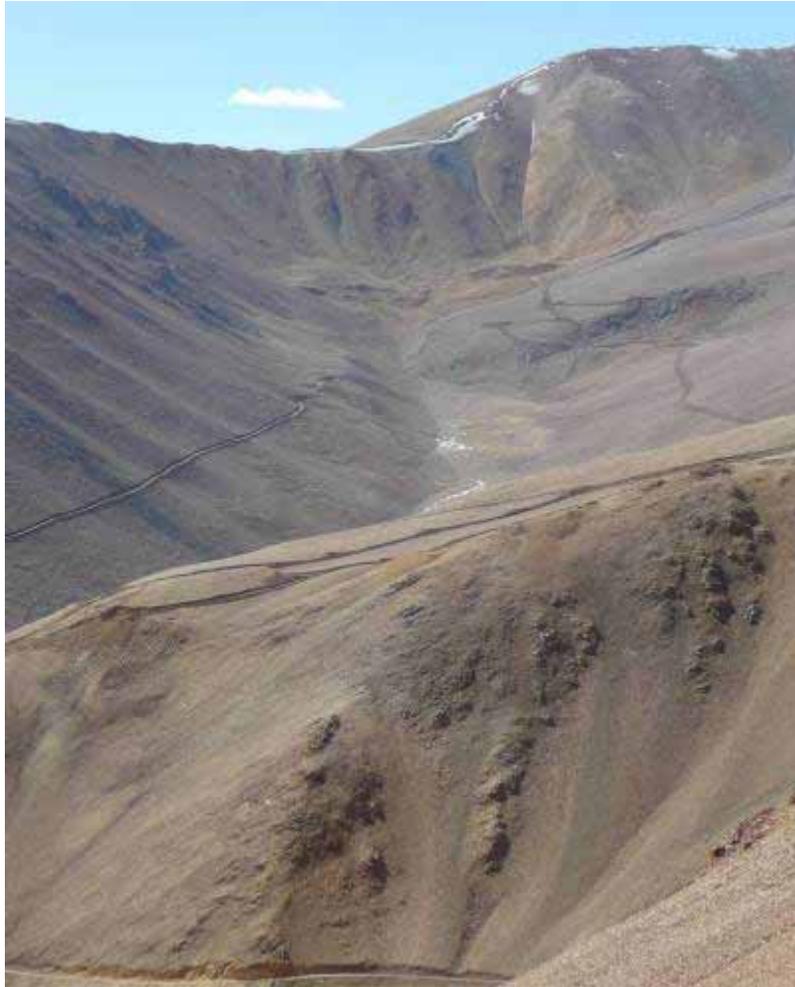
Fotografía Nº 4.1. Vista de la subcuenca de la quebrada Caserones desde la quebrada Angélica. Nótese las acumulaciones detríticas (depósitos periglaciares) y las fuertes pendientes de las cabeceras de la cuenca.

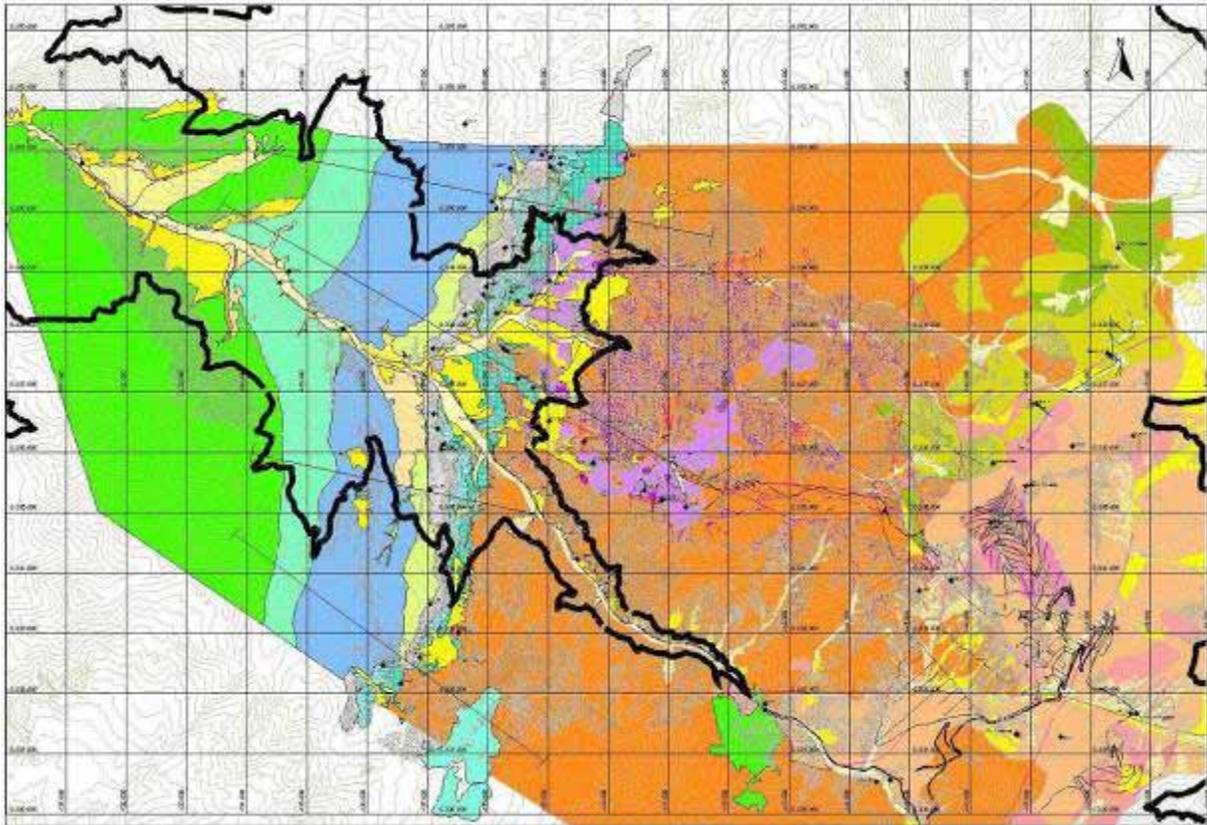
Figura N° 5.1. Esquema geológico y topográfico del proyecto Caserones materializando las curvas topográficas correspondientes a las alturas (3000 y 4800) estimadas más probables para la ubicación diaria de la isoterma 0°C.

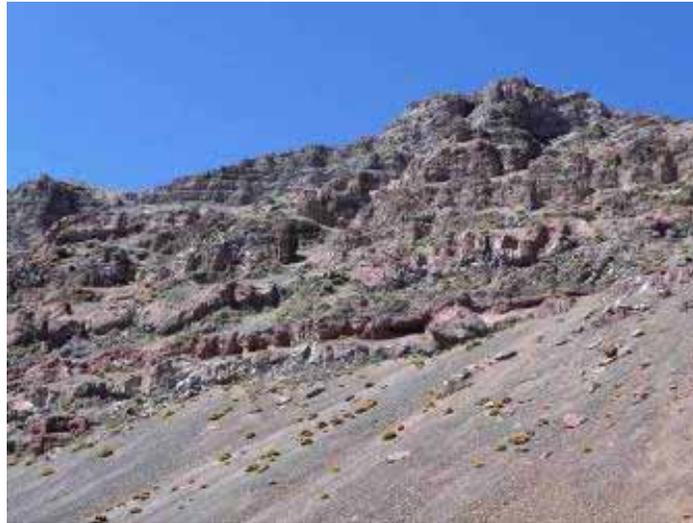
Fotografía N° 6.1. Rocas estratificadas de la Formación Quebrada Seca formando el coronamiento de la ladera del sitio, los bancos pardo-rojizos son conglomerados.

La Fotografía N° 6.1 muestra la alternancia de conglomerados y lavas andesíticas grises muy “heladizas”, es decir, más fácilmente degradadas por la gelivación o crioclastismo. Este fenómeno reduce la roca a fragmentos (“gelifractos”) que constituyen los depósitos coluviales periglaciares grises del talud, al mismo tiempo permite la caída de los bloques fracturados, al quitarle la base de apoyo. Es un proceso geomorfológico que se ha continuado en el tiempo con mayor o menor intensidad y que es, actualmente activo. En otros términos, es un proceso de carácter intermitente

La extensión superficial de la caída de rocas, la disponibilidad de materiales rocosos, y la existencia de pendientes favorables apuntan a la conveniencia de revisar el sitio para la instalación del Campamento de Construcción del proyecto Caserones.

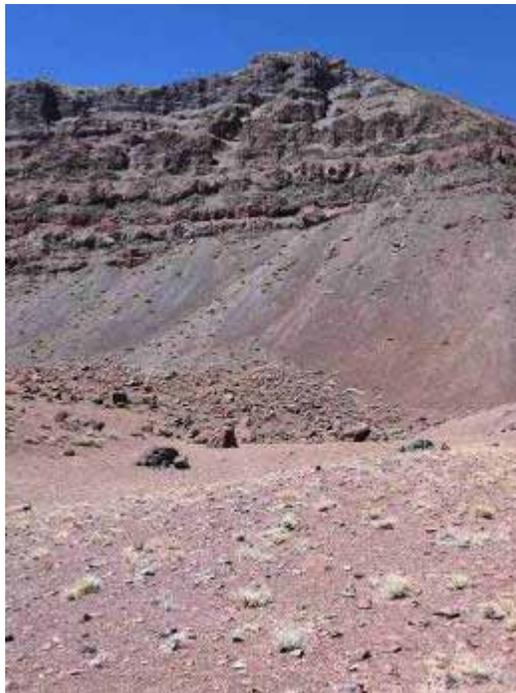
El grado de fracturamiento y de meteorización, la gelivación de las rocas, aún activa en la actualidad, favorecen la inestabilidad del macizo rocoso y la caída de bloques.

Fotografía N° 6.2. Vista de las rocas de la Formación Quebrada Seca en la parte superior de la ladera, del talud coluvial y del material detrítico de los derrumbes y caída de rocas acumulados en la base deprimida de la ladera.

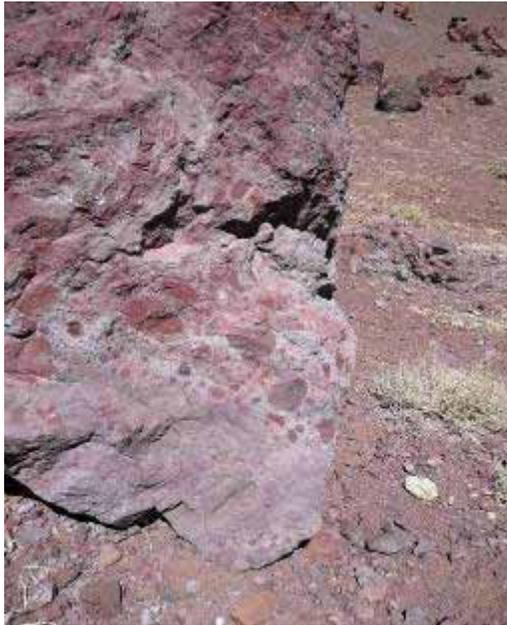
El color pardo rojizo de los materiales rocosos acumulados identifica, generalmente, a conglomerados (Fotografía N° 6.3). Las rocas grises suelen corresponder a lavas andesíticas, meteorizadas y muy fracturadas.

Fotografía N° 6.3. Bloques rocosos de tamaños métricos corresponden esencialmente a conglomerados como el que muestra la foto.

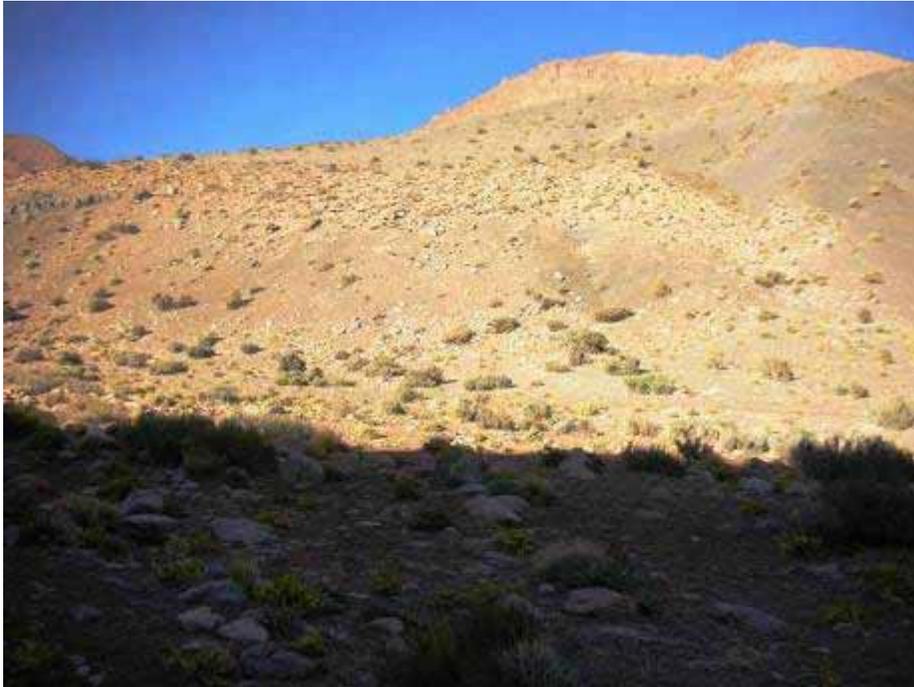
Fotografía N° 6.4. Reptación de detritos y de bloques rocosos en una ladera situada aguas abajo del muro del depósito de lamas, en la vertiente sur oriental del valle. La mayor parte de los bloques rocosos corresponden a intrusivos.

El primero de estos riesgos es la reptación de detritos y de bloques rocosos que se observa en algunos taludes de la ladera izquierda del valle (SE) (Fotografía N° 6.4). Se trata de un riesgo declarado, relativamente permanente, lento y de débil importancia relativa. La reptación de detritos y bloques es un fenómeno geomorfológico ligado al sistema de erosión morfoclimático llamado periglaciario de altura, actualmente funcional; de ahí entonces, que se considere como cuasi permanente.

Las consecuencias de este riesgo geológico sobre las personas y las obras del proyecto, revisten escasa importancia, por lo que no se recomiendan medidas de prevención y/o remediación.

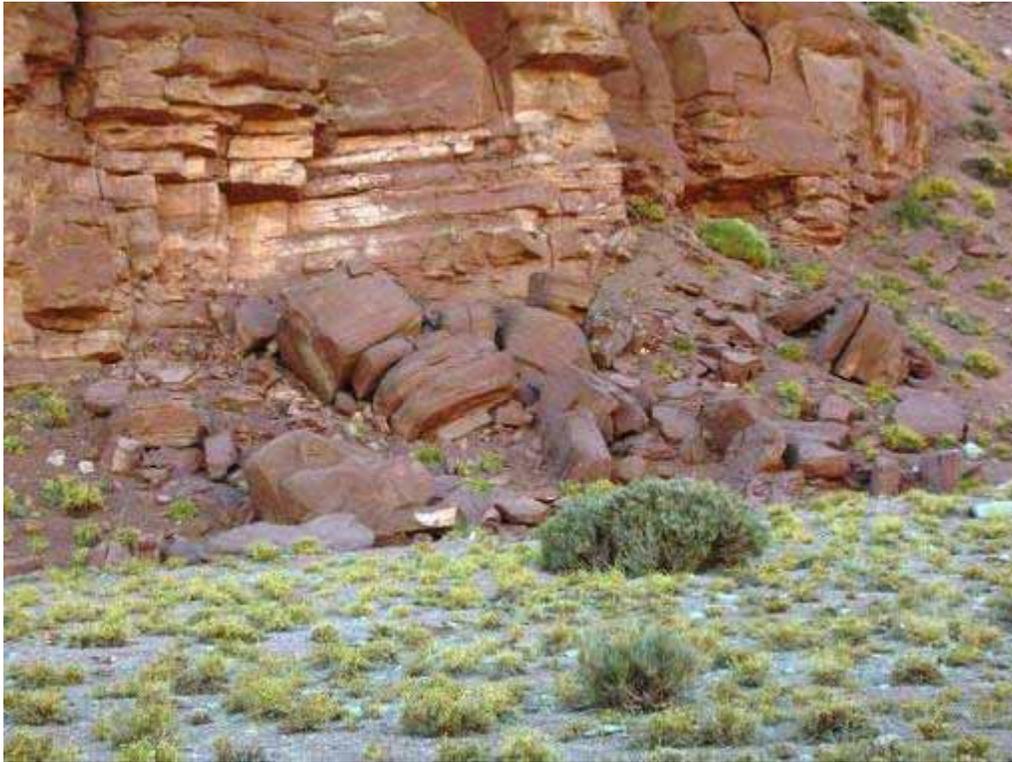
En la vertiente norponiente del valle, favorecido por la existencia de la secuencia estratificada de rocas jurásicas, se han producido derrumbes de rocas, en principio, con modesto desarrollo superficial (Fotografía N° 6.5 y Fotografía N° 6.6).

Fotografía Nº 6.5. Derrumbe de bancos de areniscas rojas liásicas en la ladera norponiente del valle de la quebrada La Brea, prácticamente, sobre el eje del muro del depósito de lamas.

El riesgo de caída de rocas y derrumbes, asociado únicamente a la ladera derecha (NW) del valle, es un riesgo geológico declarado, esporádico, de moderada importancia relativa y de moderada probabilidad de recurrencia.

El fenómeno se produce por la presencia de discontinuidades tales como los planos de estratificación y las fracturas, verticales e inclinadas hacia valle, lo cual permite la generación de cuñas inestables.

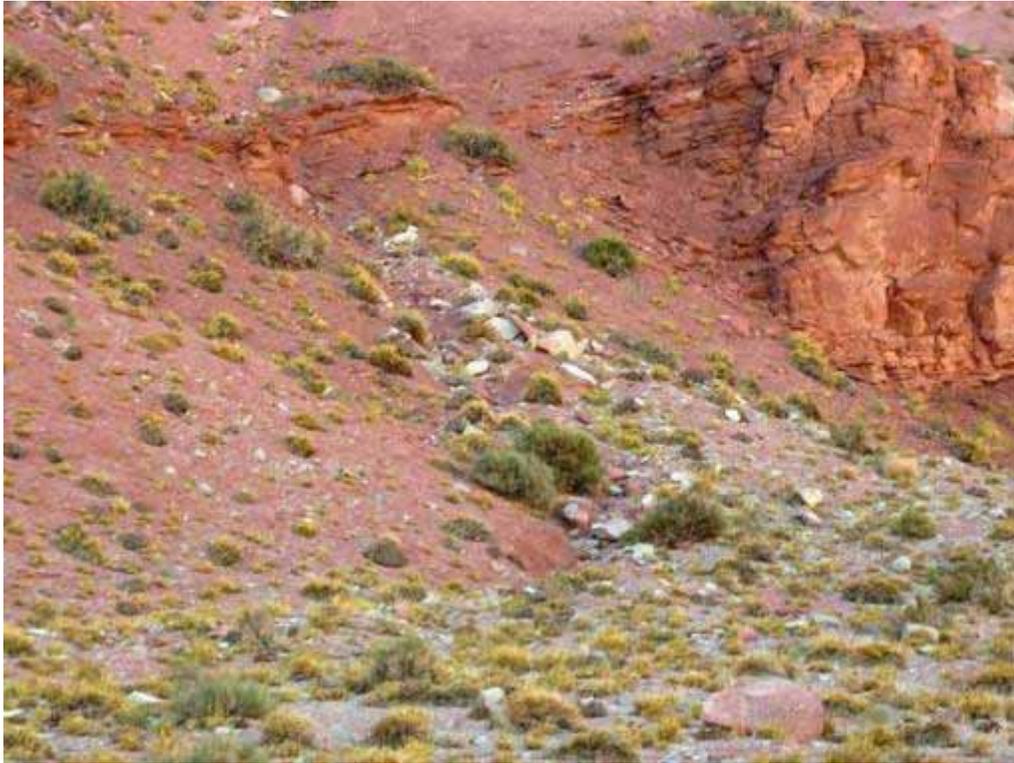
Fotografía N° 6.6. Cono de escombros de talud con bloques rocosos provenientes de cotas superiores y de otras litologías.

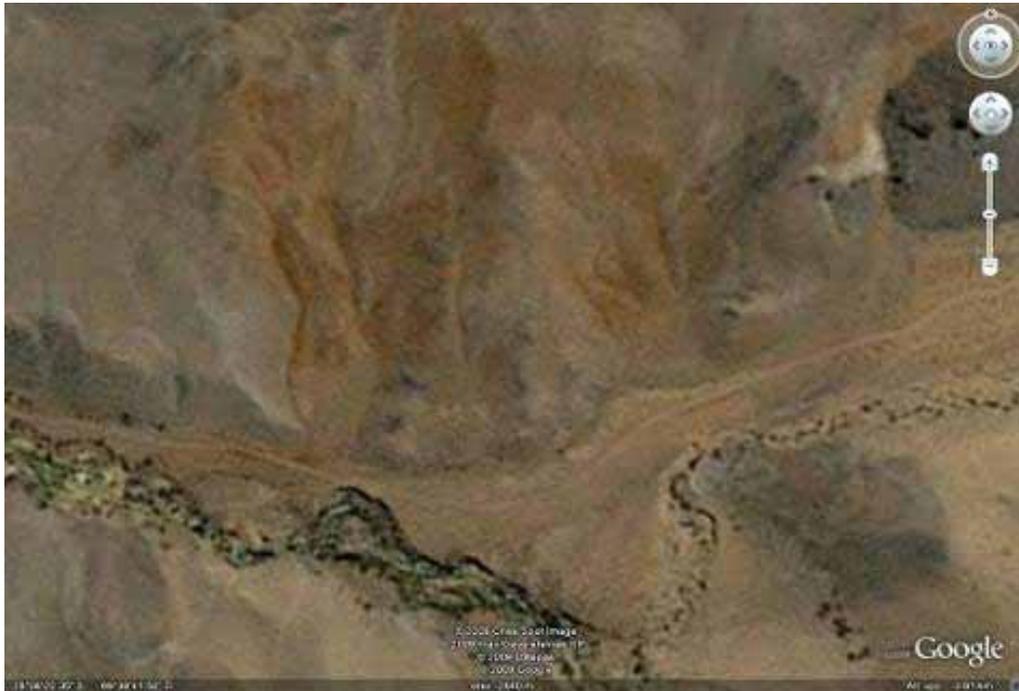
La quebrada La Brea, de régimen permanente, no posee un cauce muy amplio pero sí, un lecho mayor relativamente ancho constituido, principalmente, por bloques rocosos insertos en una matriz generalmente pobre respecto de los clastos. En el sector de confluencia sin embargo, se observa la presencia de un importante cono de deyección que corresponde a un antiguo flujo de detritos, generalmente matriz soportado (Fotografía N° 6.7)

Dicho flujo es posterior a cualquier flujo o aluvión encauzado por el río Ramadillas, ya que el cauce de este último fue empujado hacia el SE por el flujo de barro y detritos de la quebrada La Brea.

Fotografía N° 6.7. Vista del flujo de detritos de la quebrada La Brea y su acción sobre el curso del río Ramadillas. En el segundo plano de la fotografía se observan los nichos de despegue de antiguos derrumbes.

El flujo de detritos de la quebrada La Brea se considerado como un riesgo geológico declarado, esporádico en el tiempo, de moderada importancia relativa y baja probabilidad de recurrencia. La probabilidad de ocurrencia es considerada baja a muy baja, por lo que no se consideran medidas de prevención.

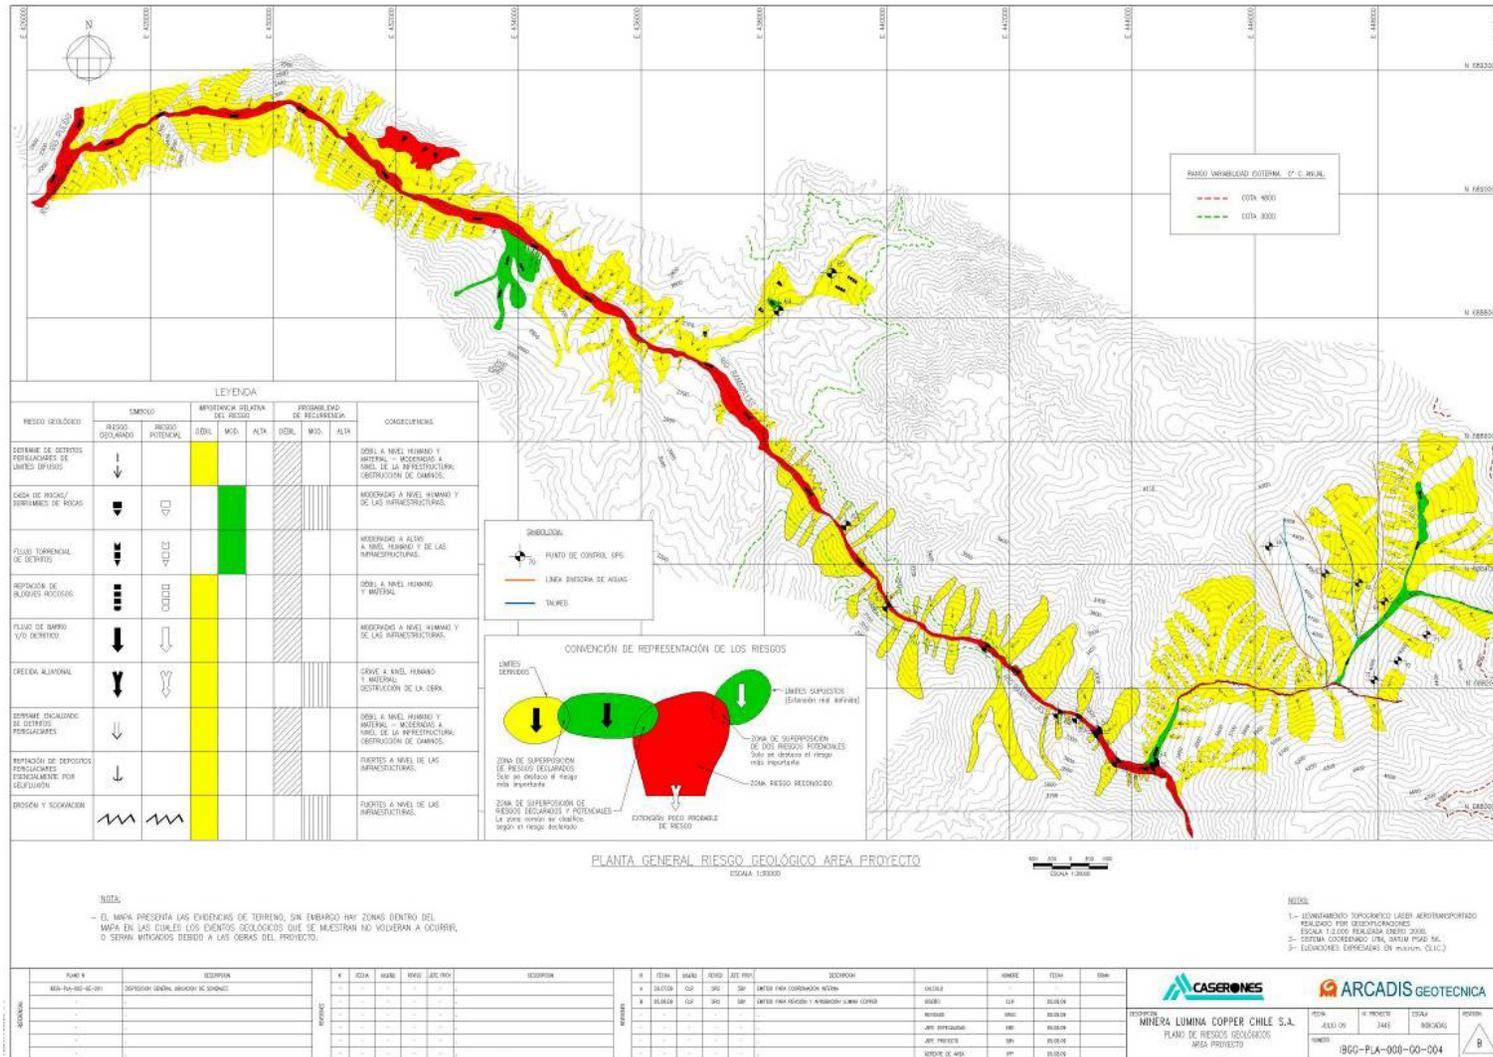
**ANEXO 1
MAPA DE RIESGO GEOLÓGICO
ACTUALIZADO**

El estudio de terreno y de las imágenes satelitales, ha permitido identificar tres tipos de riesgos geológicos en el área del depósito de lamas La Brea, los que han sido representados en el mapa de riesgos, de escala 1/10.000 (IBGG-PLA-000-GO-004) y reproducido en a escala menor en el anexo 1.
