Impacto en la geodinámica actual del valle de Nantoco, cuenca del río Copiapó, asociado a la reconversión productiva¹

Carmen Paz Castro Correa², María Victoria Soto Bäuerle²,
Roberto Fernández Torres², Michael Märker³ y Giuliano Rodolfi³

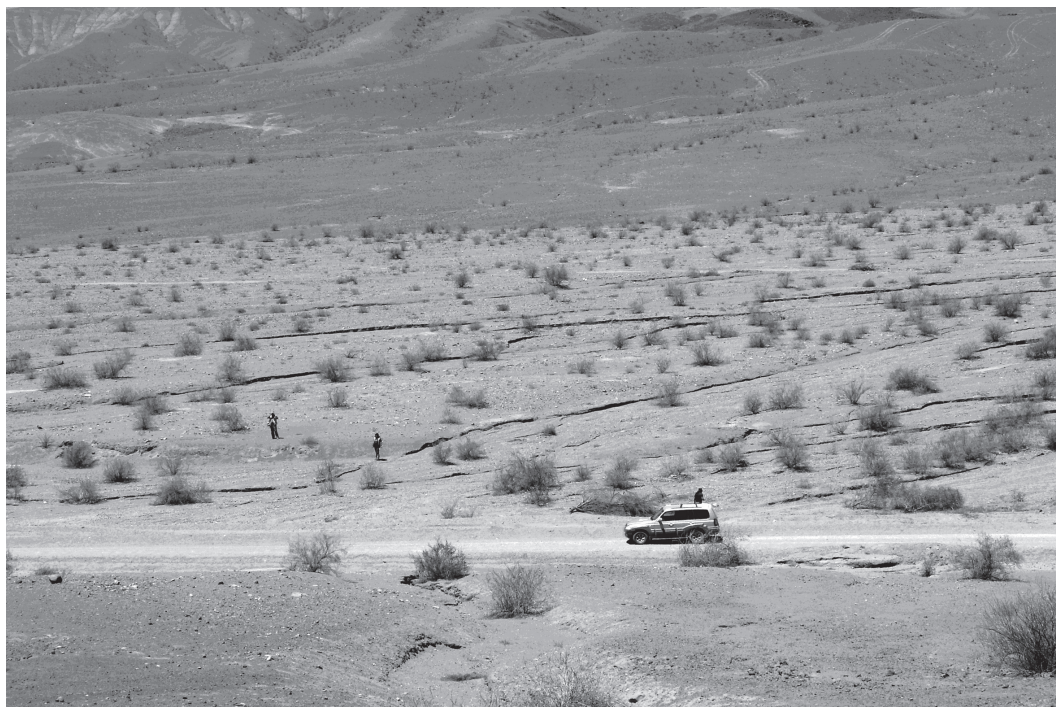
Figura N° 4
Lechos torrenciales anastomosados (diciembre 2007)

evidencias de arrastre de carga y disección de canales (Figura N° 4). La presencia de lechos torrenciales anastomosados de fondo de valle, en la quebrada Los Toros, con evidencias de incisión de bancos, son formas indicativas de la condición dinámica de estos sistemas. Se aprecia el contacto entre las formas depositacionales de vertientes y los depósitos del *talweg* principal. Se advierte también la presencia de erosión lineal.

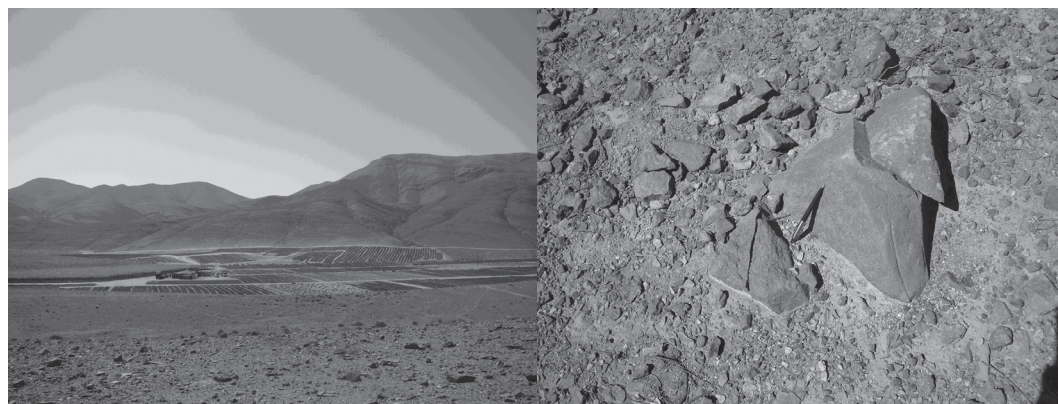
Figura N° 5

Se observan en estos sistemas de laderas, patrones relacionados a los procesos evolutivos que han operado en estas. Se puede señalar la presencia de una extensa cobertura de detritos angulosos, que cubre prácticamente toda la ladera, sobre todo desde las partes medias hasta las secciones basales. Este patrón es recurrente a todos los sistemas de vertientes y en consecuencia han sido denominadas como vertientes de recubrimiento (Figura N° 5).

Sistemas de vertientes de recubrimiento con formas de incisión profunda. Detalle del recubrimiento detrítico y trabajo eólico en clastos de mayor tamaño (*ventifactos*), marzo de 2008

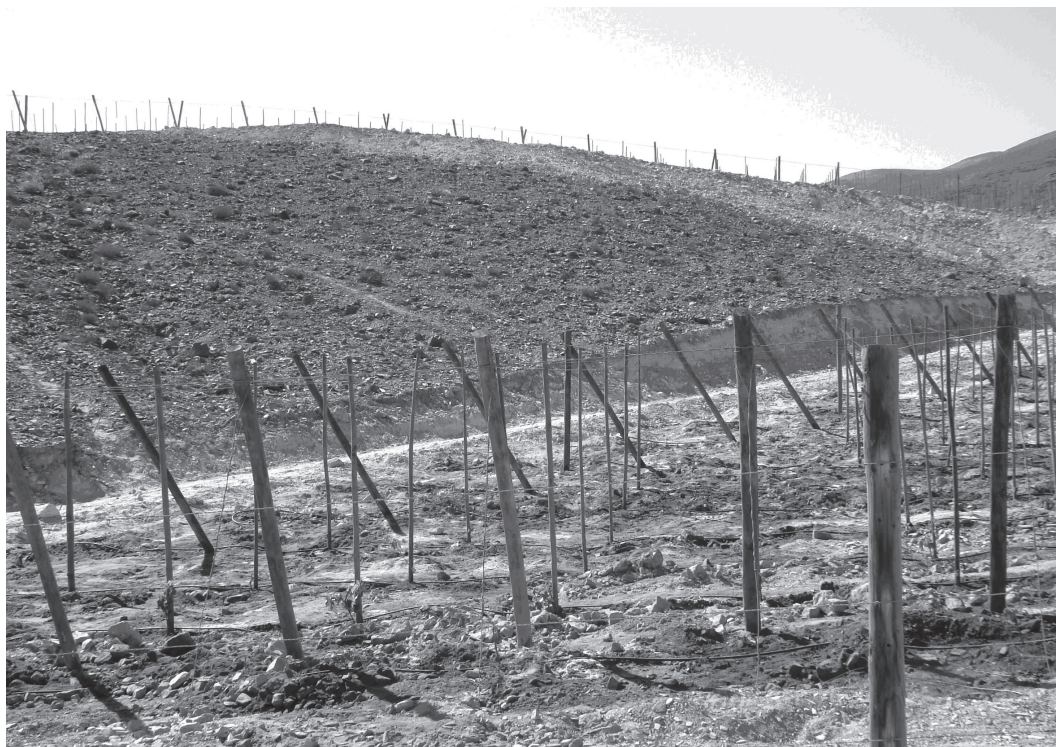
tituyen formas de terrazas. Estas terrazas presentan una detritificación intensa y erosión lineal, en un ambiente de baja pendiente pero con un frente muy escarpado, que expone los materiales detríticos en un estado importante de consolidación. Si bien el nivel de geodinámica y de vulnerabilidad asociado es intrínsecamente bajo, estas unidades son altamente sensibles a cualquier intervención antrópica, que implique la remoción de la cobertura detrítica y pavimento calcáreo, como modificación de su perfil de equilibrio, situación bajo la cual adquieren una nueva condición geodinámica. Estos sectores están siendo incorporados al uso productivo (Figura N° 12) a través de intervenciones en la topografía local de las formas.

Figura N° 12
Terraza de superficie de erosión residual, en proceso de modificación topográfica e incorporación al uso agrícola (diciembre 2007)
