Anexo 10 Línea de Base Paisaje

DIA Proyecto Línea de Transmisión Eléctrica Suministro Mina Cerro Negro Norte y Planta Desalinizadora Punta Totalillo

Región de Atacama

Julio de 2010

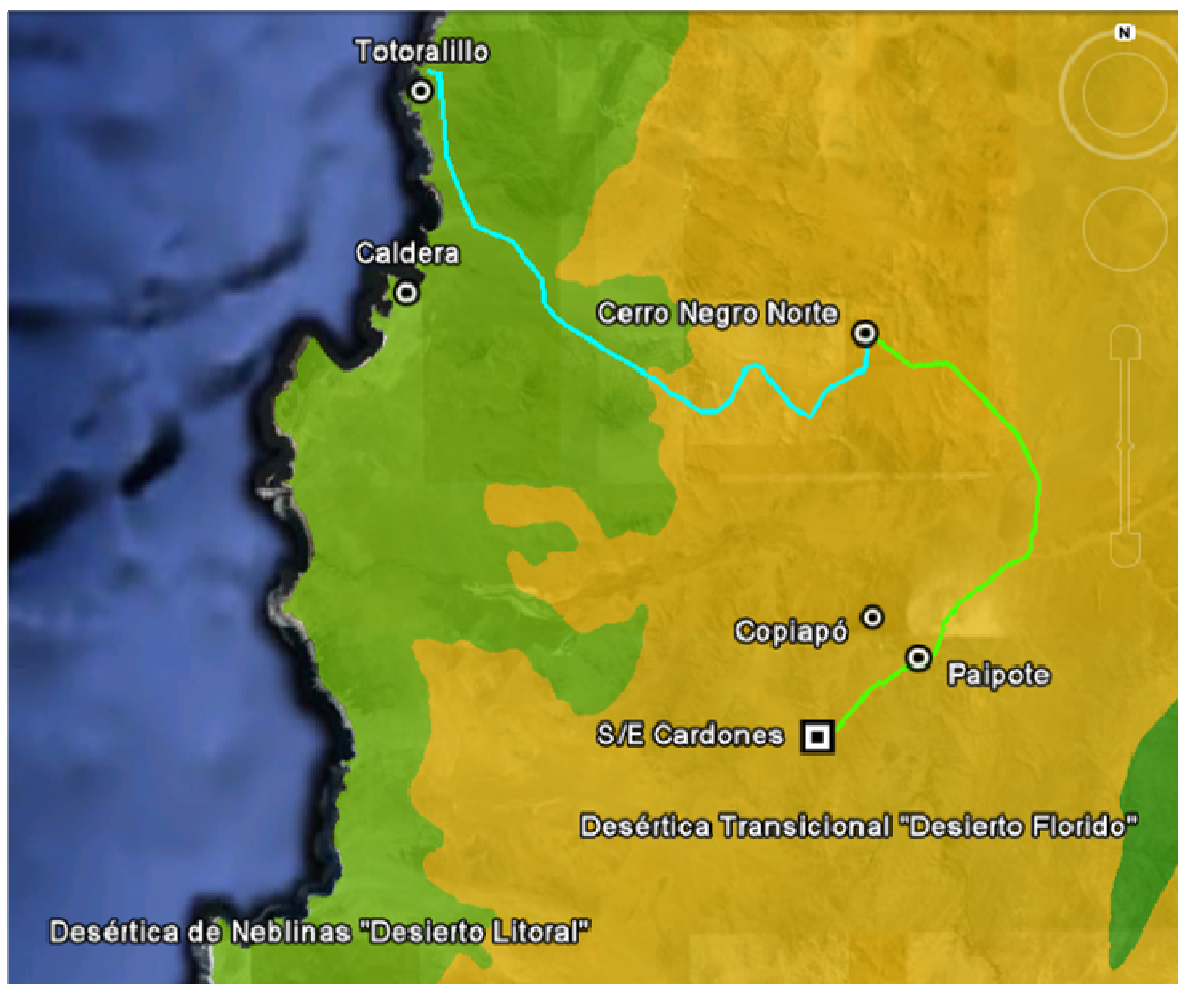
Figura 1: Ecorregiones del área del Proyecto

De acuerdo a la clasificación de eco-regiones (Gastó et al. 1990), el área de estudio se ubica en la Provincias *Desértica Transicional “Desierto Florido”* y *Desértica de Neblinas “Desierto Litoral”* (Figura 1), las cuales se describen a continuación.

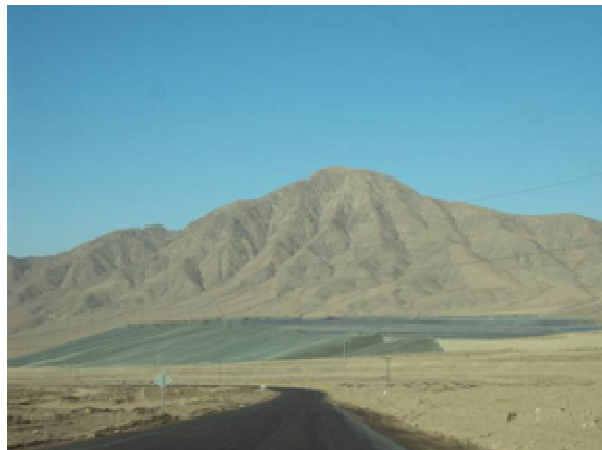
Tranque de relaves planta San Cristóbal

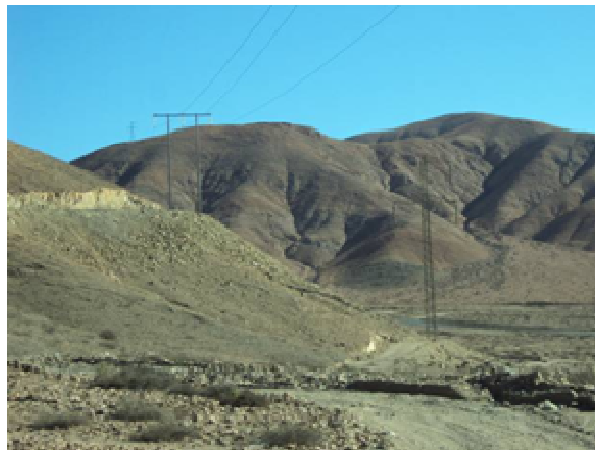
Líneas eléctricas y caminos para su mantención
