ANEXO II-5

PAISAJE

ESTUDIO DE IMPACTO AMBIENTAL

“LÍNEA DE TRANSMISIÓN 2X220 kV MAITENCILLO – CASERONES”

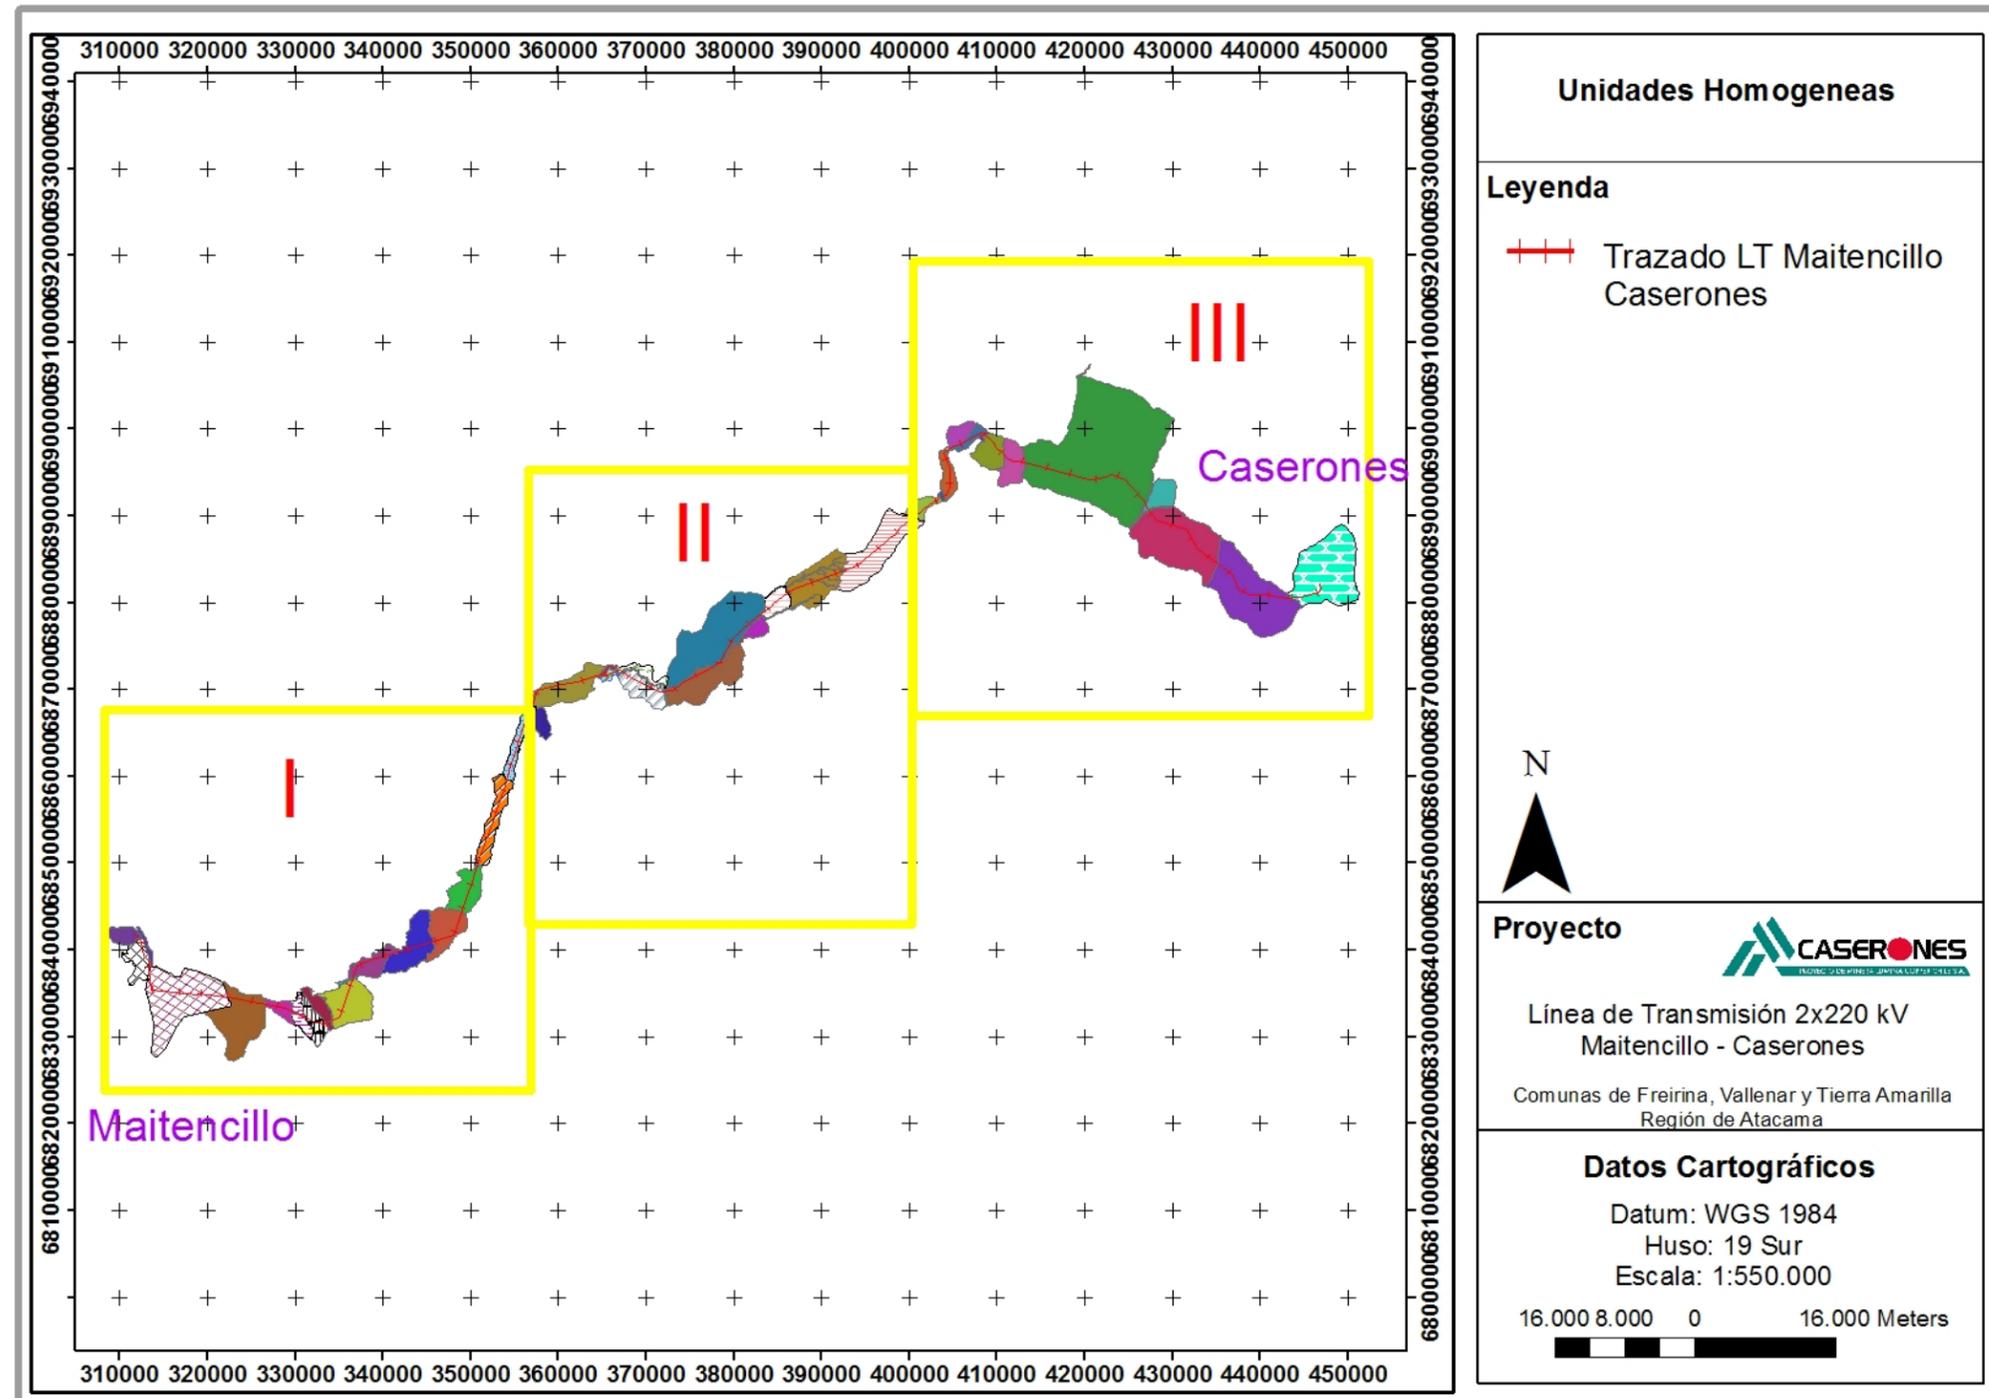
Figura 4: Unidades Homogéneas de Paisaje

En la Figura 4 se muestran de forma general las Unidades Homogéneas del Paisaje definidas para el presente estudio. La mencionada figura muestra tres divisiones, las cuales son presentadas con mayor detalle en las figuras posteriores.

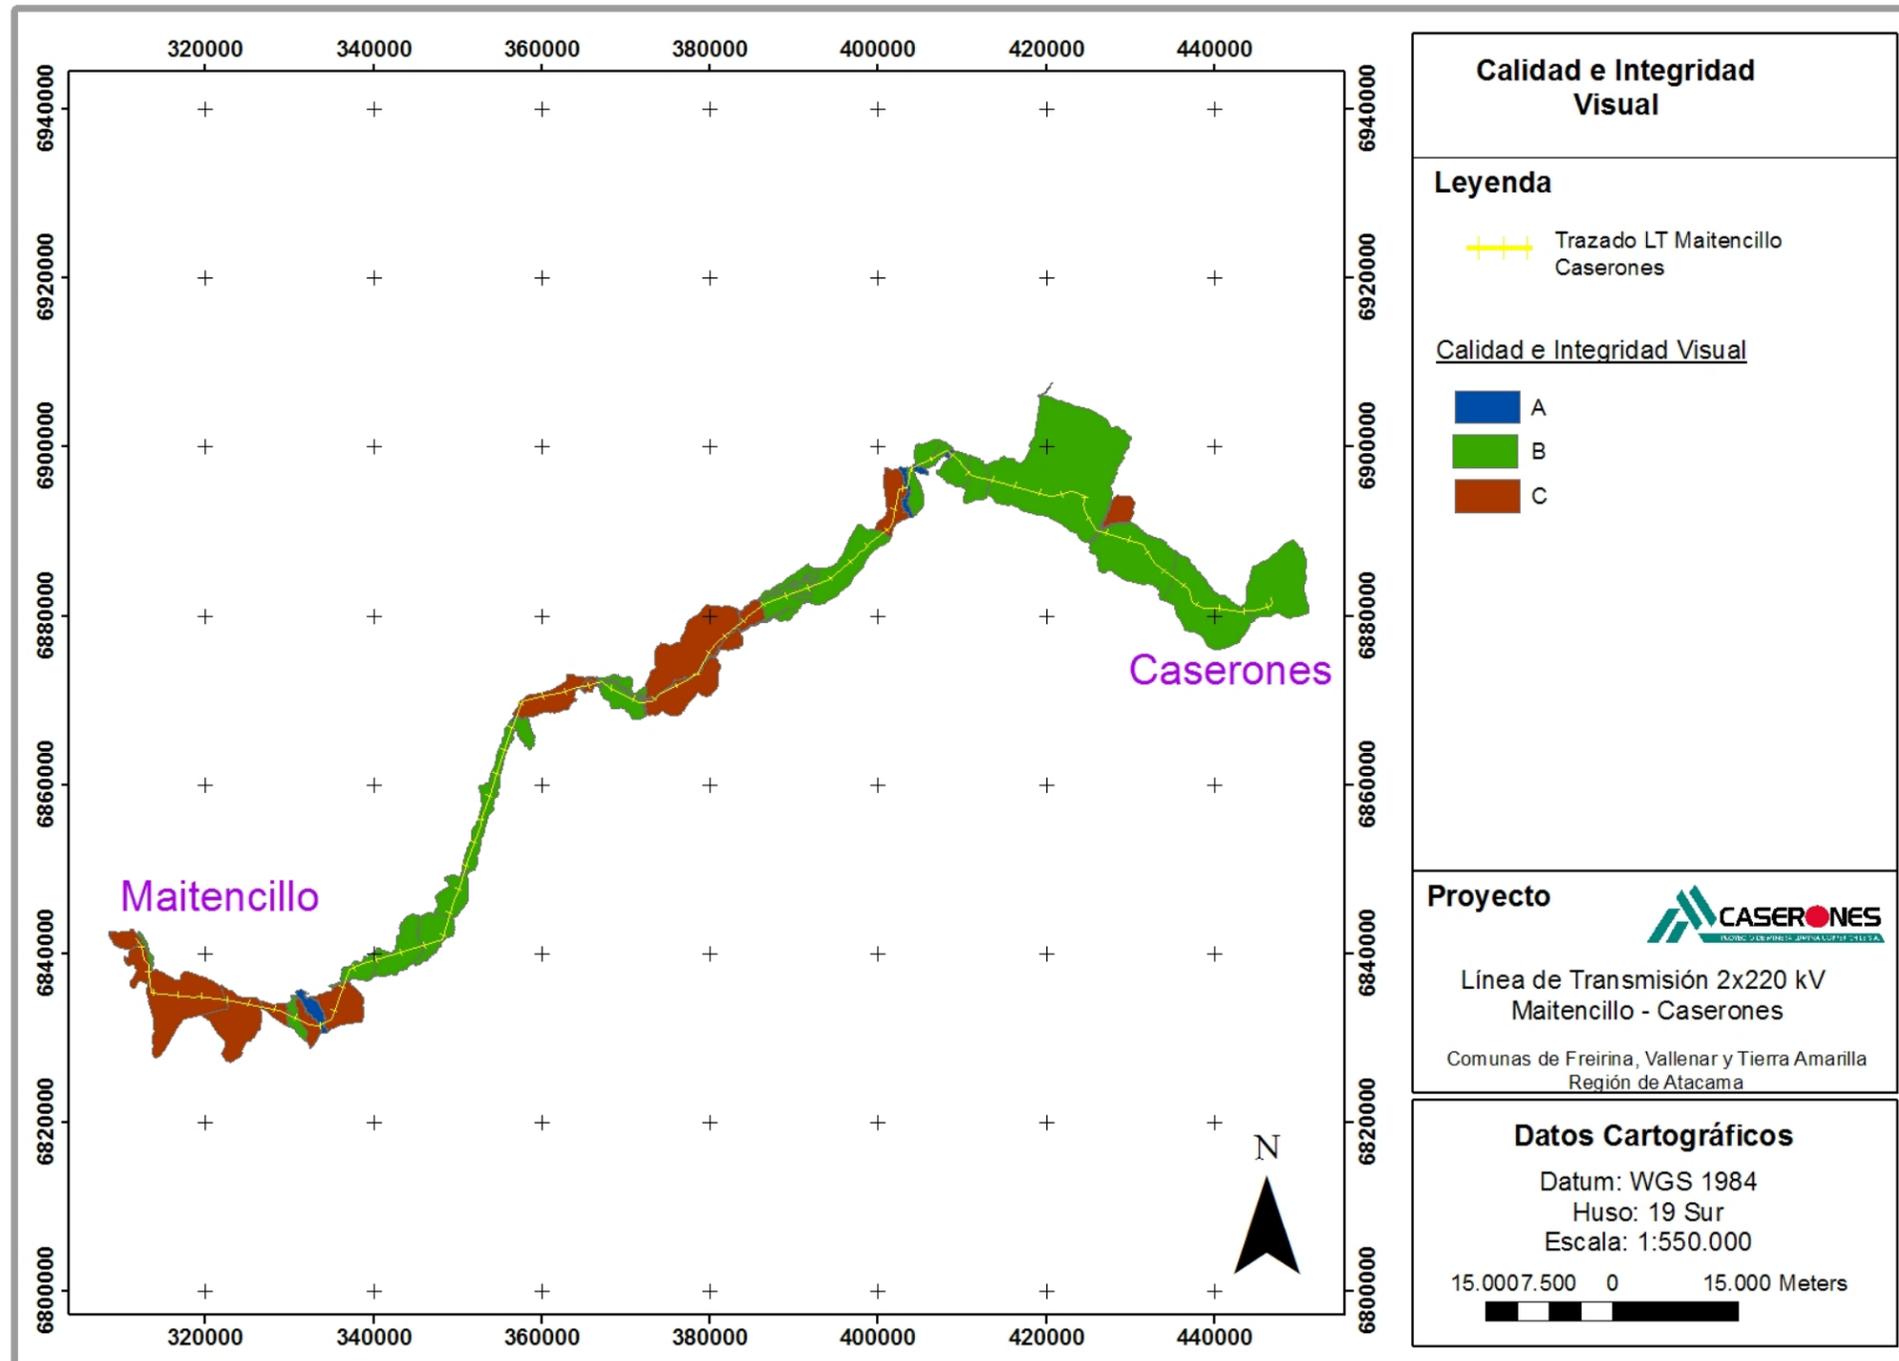
Figura 60: Calidad e Integridad Visual por Unidad Homogénea de Paisaje

A continuación se presenta una figura con la calidad e integridad visual por Unidad de Paisaje en el área del Proyecto.

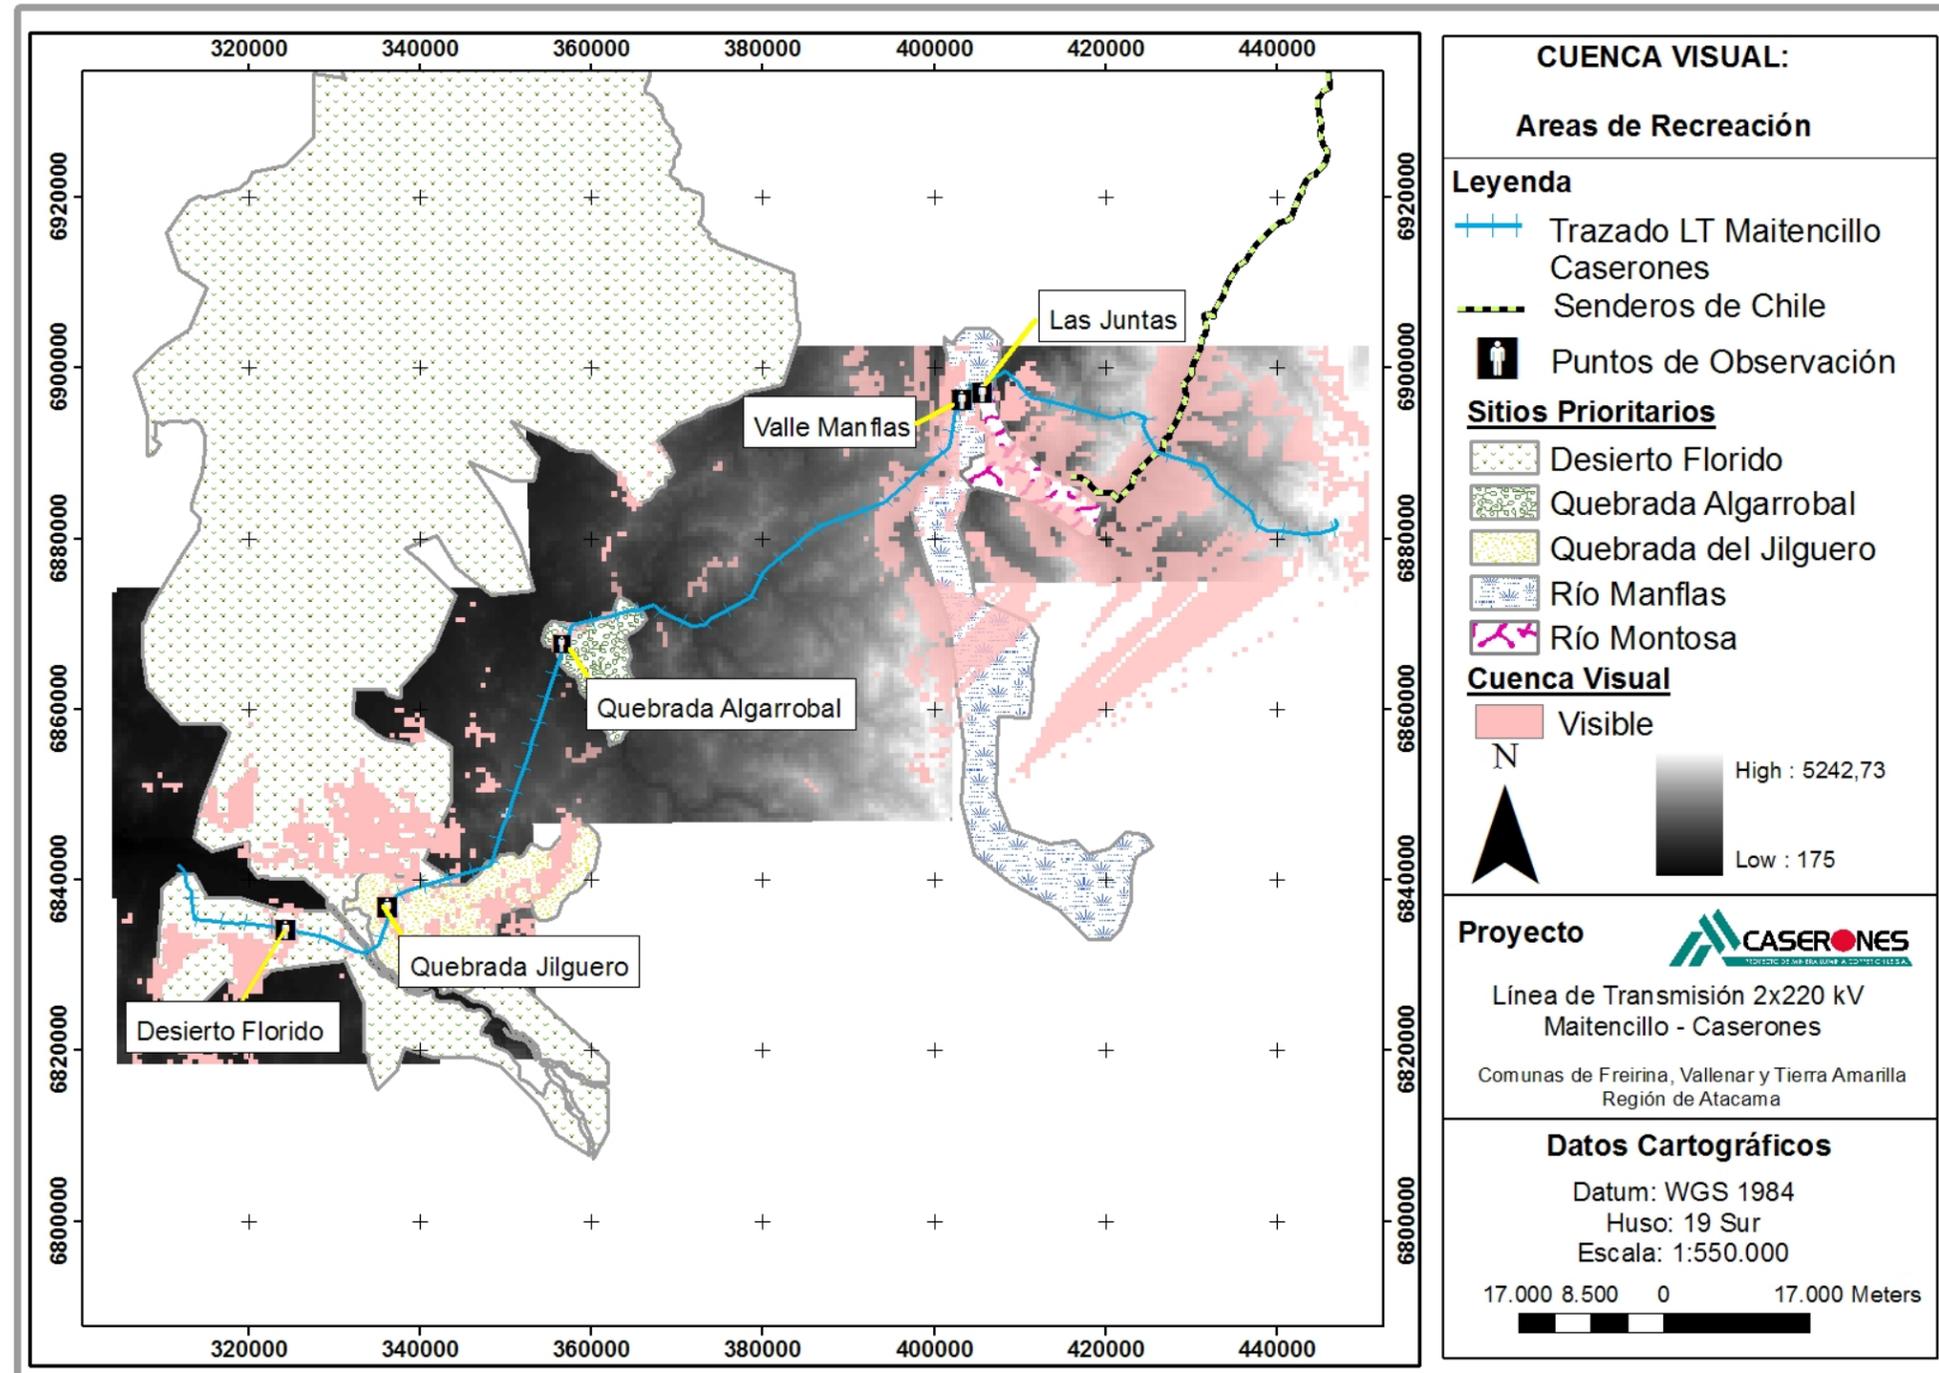
Figura 62: Punto de Observación Áreas de Recreación. Cuenca Visual Áreas de Recreación

A partir de cartas IGM escala 1:50.000 de la zona, se definieron para cada Punto de Observación distintas Cuencas Visuales, las cuales se muestran en las siguientes figuras. Estas cuencas fueron modeladas a través de la herramienta Viewshed de ArcGIS.

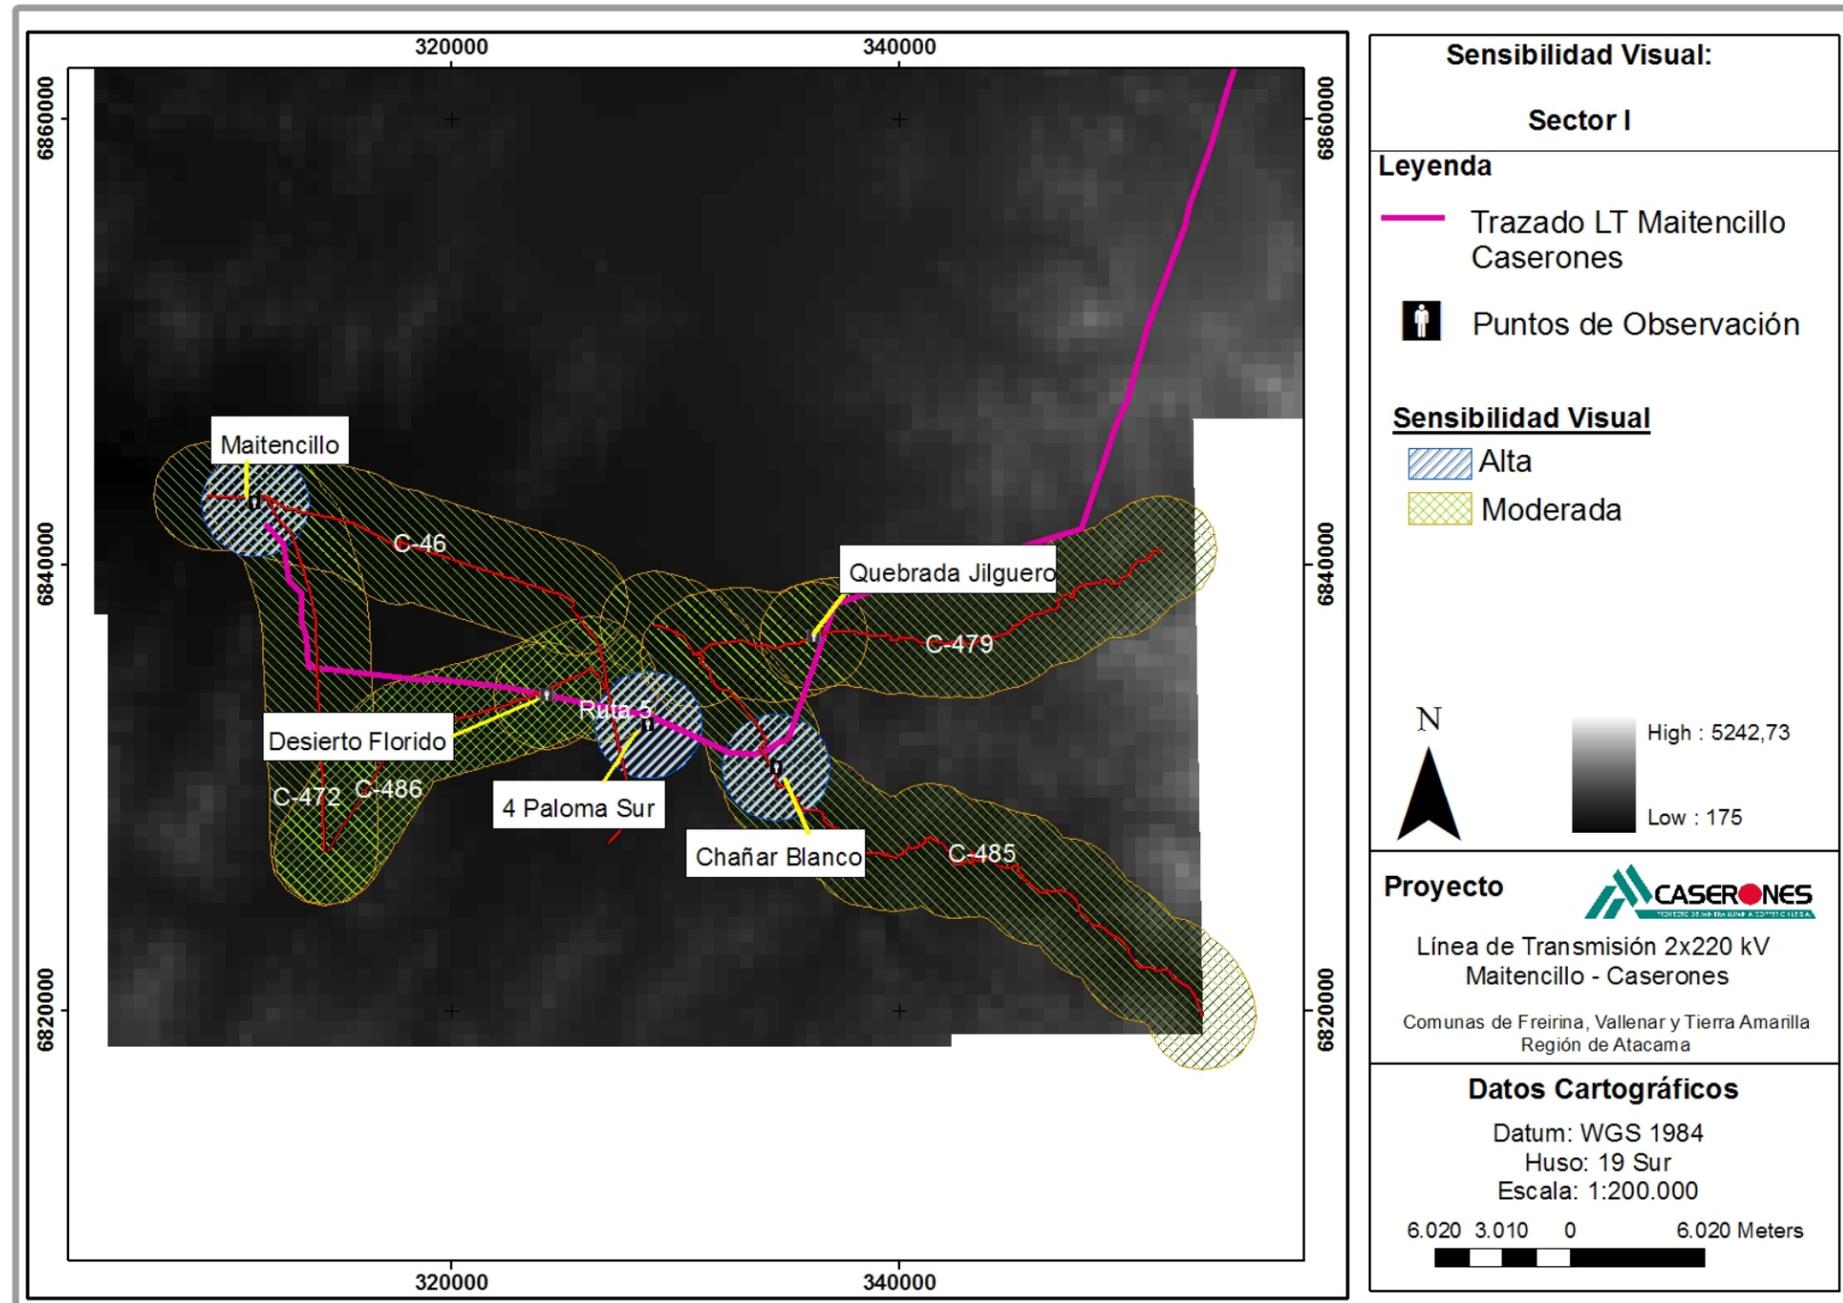
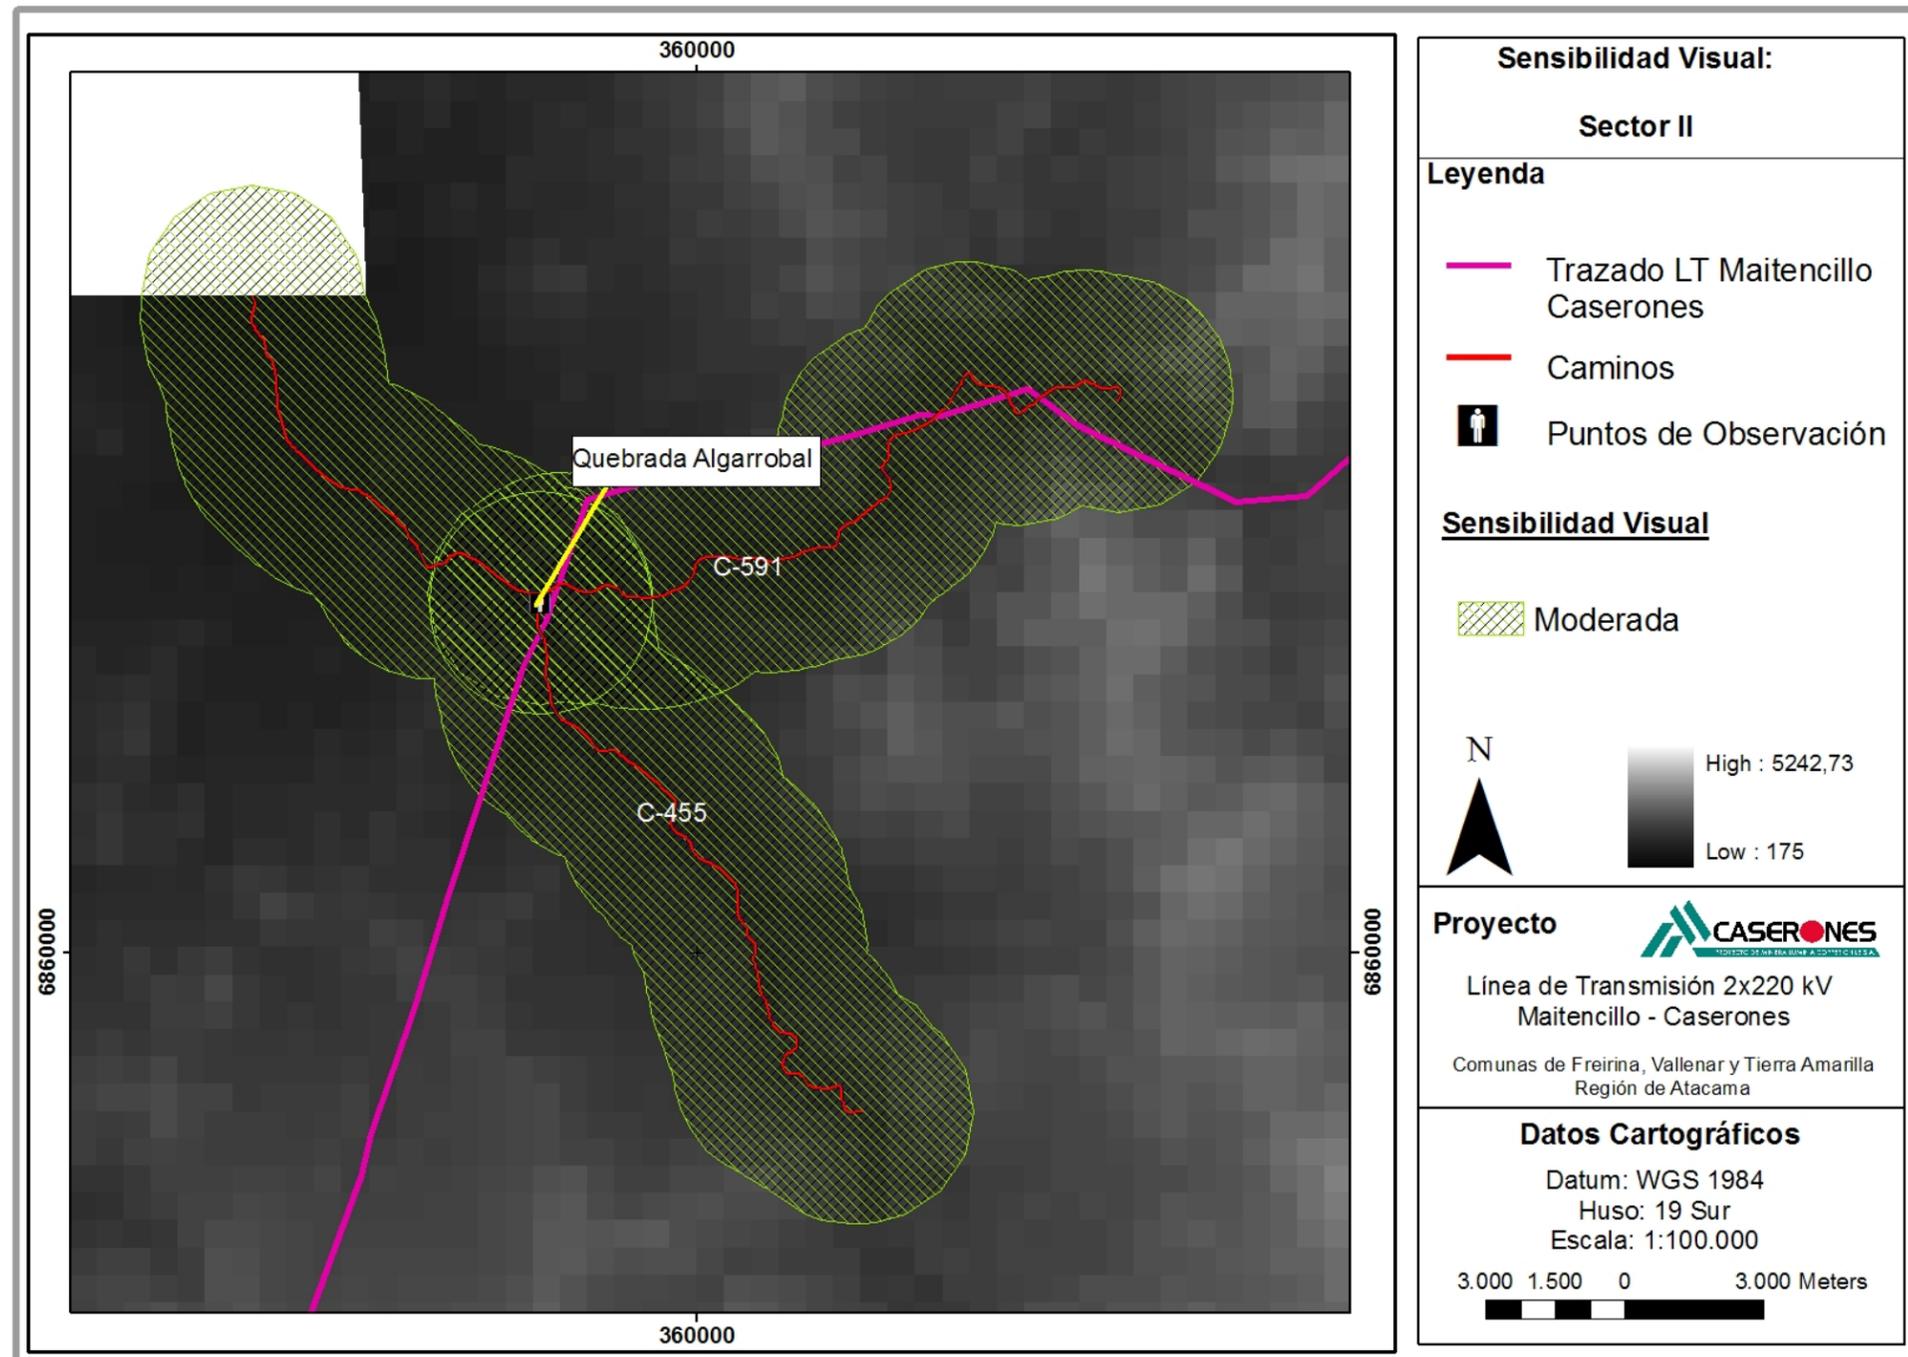
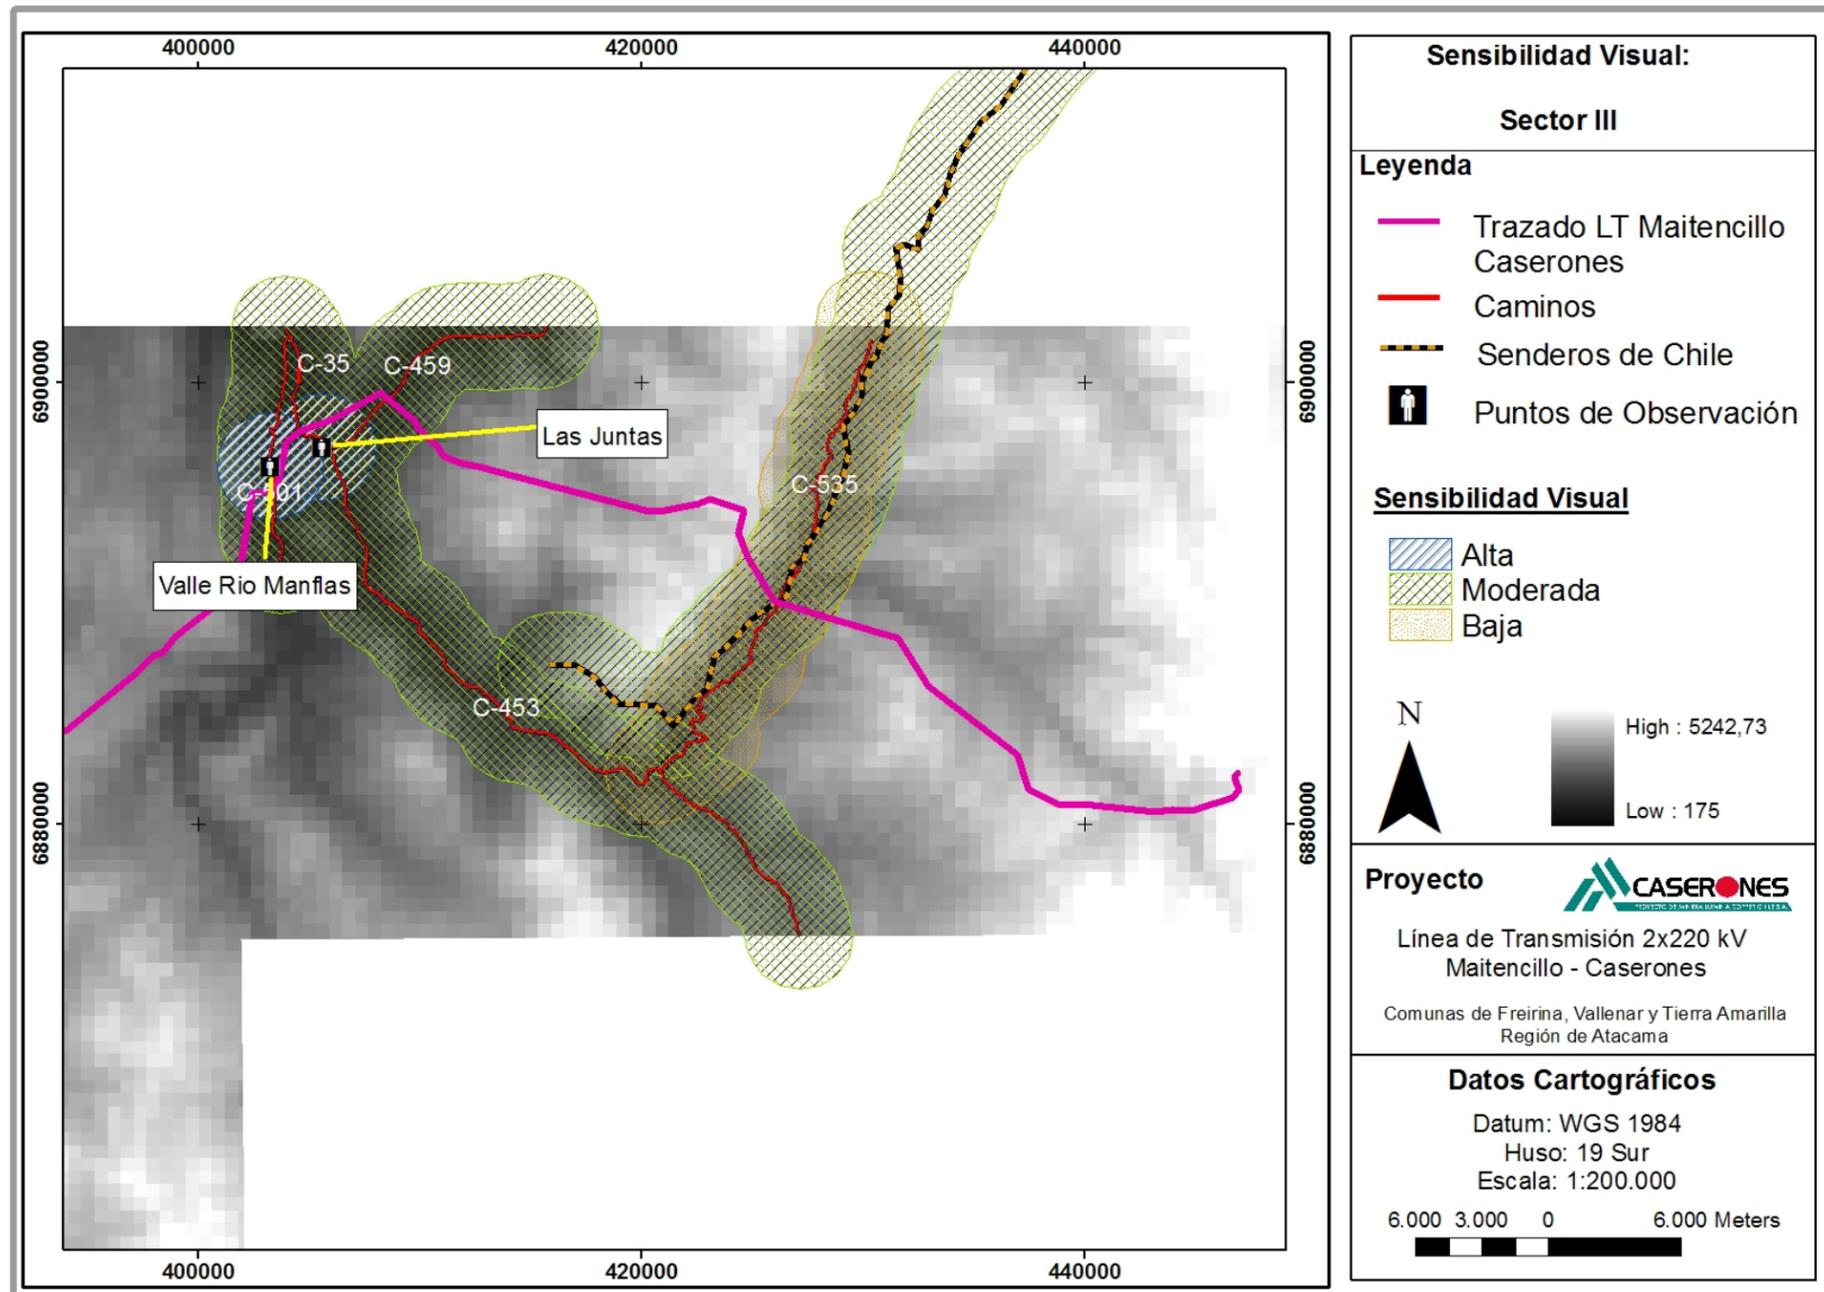
Para graficar los resultados del análisis de sensibilidad se dividió en 3 partes el área de estudio, siendo estas los lugares en que se superponen la mayor cantidad de observadores. En las páginas siguientes se muestran dichas figuras:
