ANEXO II-5

PAISAJE

ESTUDIO DE IMPACTO AMBIENTAL

“LÍNEA DE TRANSMISIÓN 2X220 kV MAITENCILLO – CASERONES”

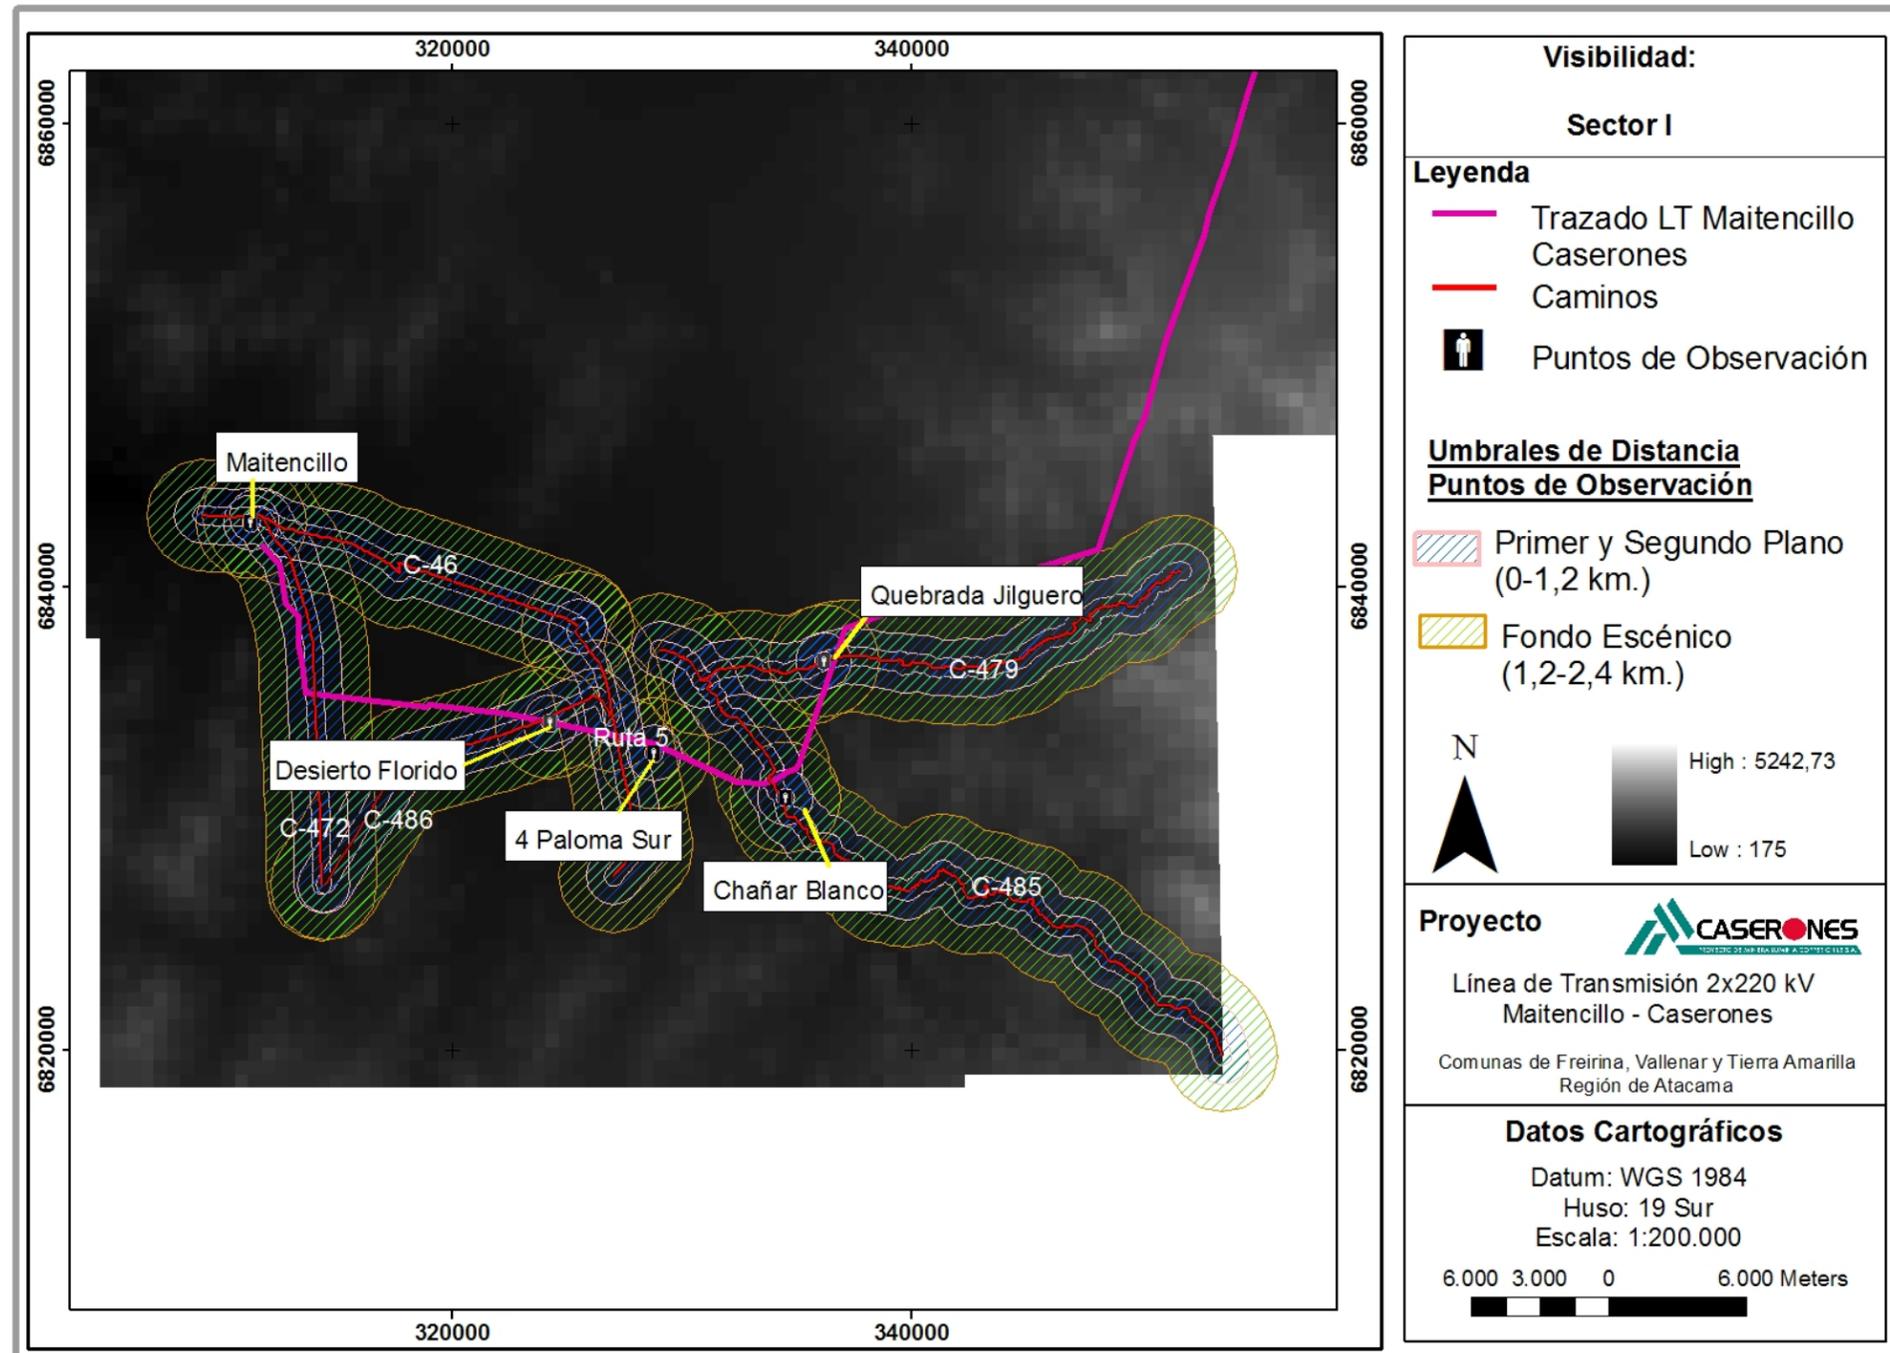
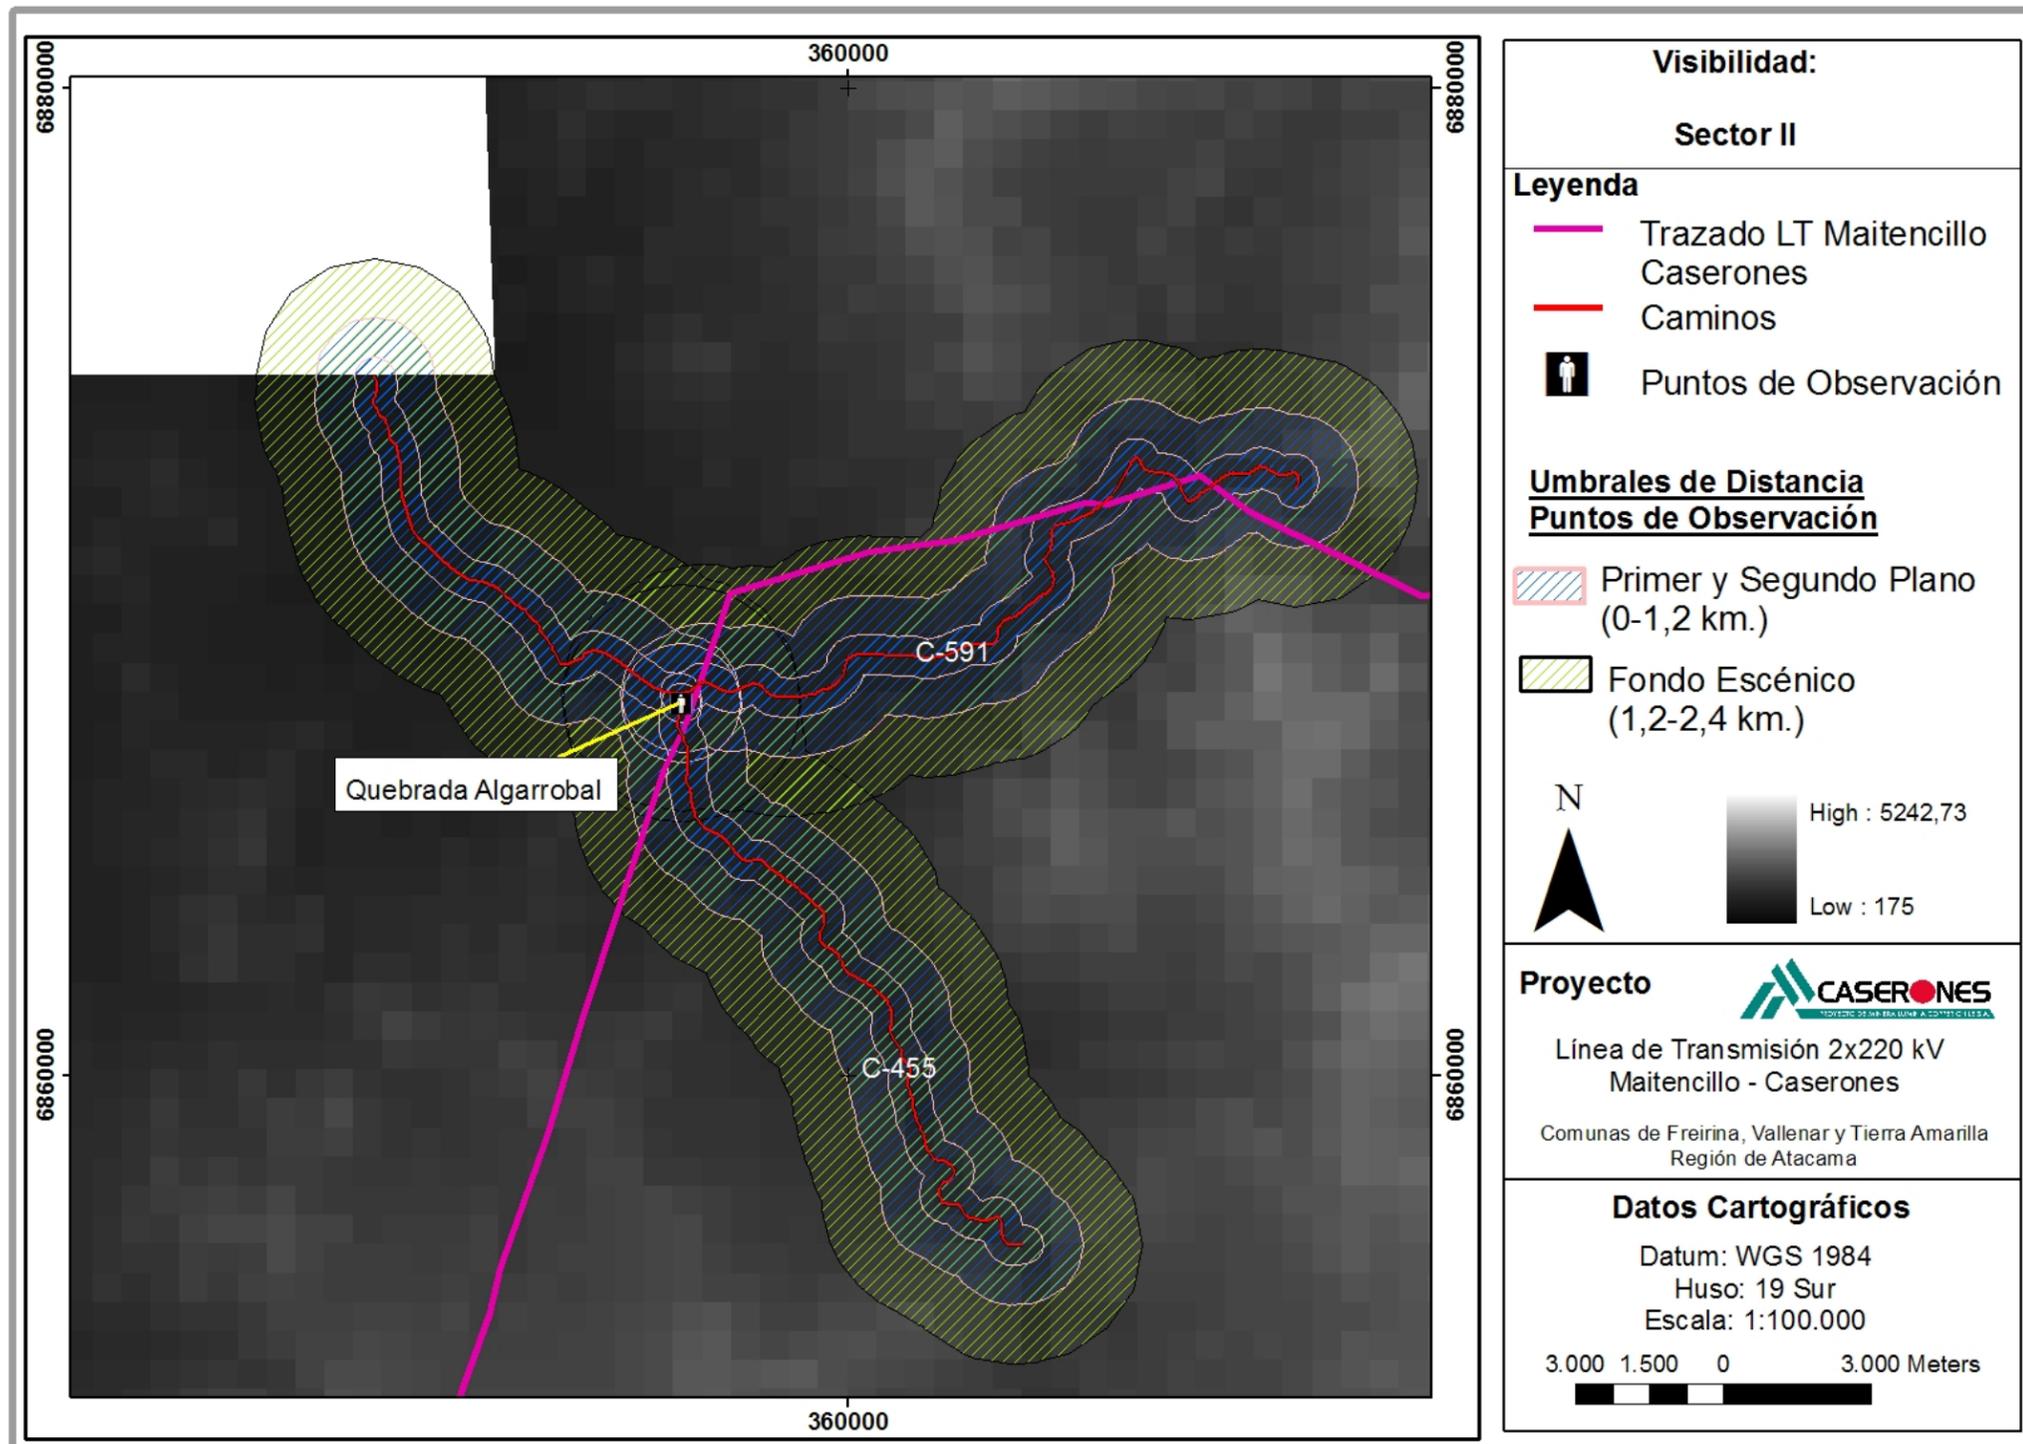
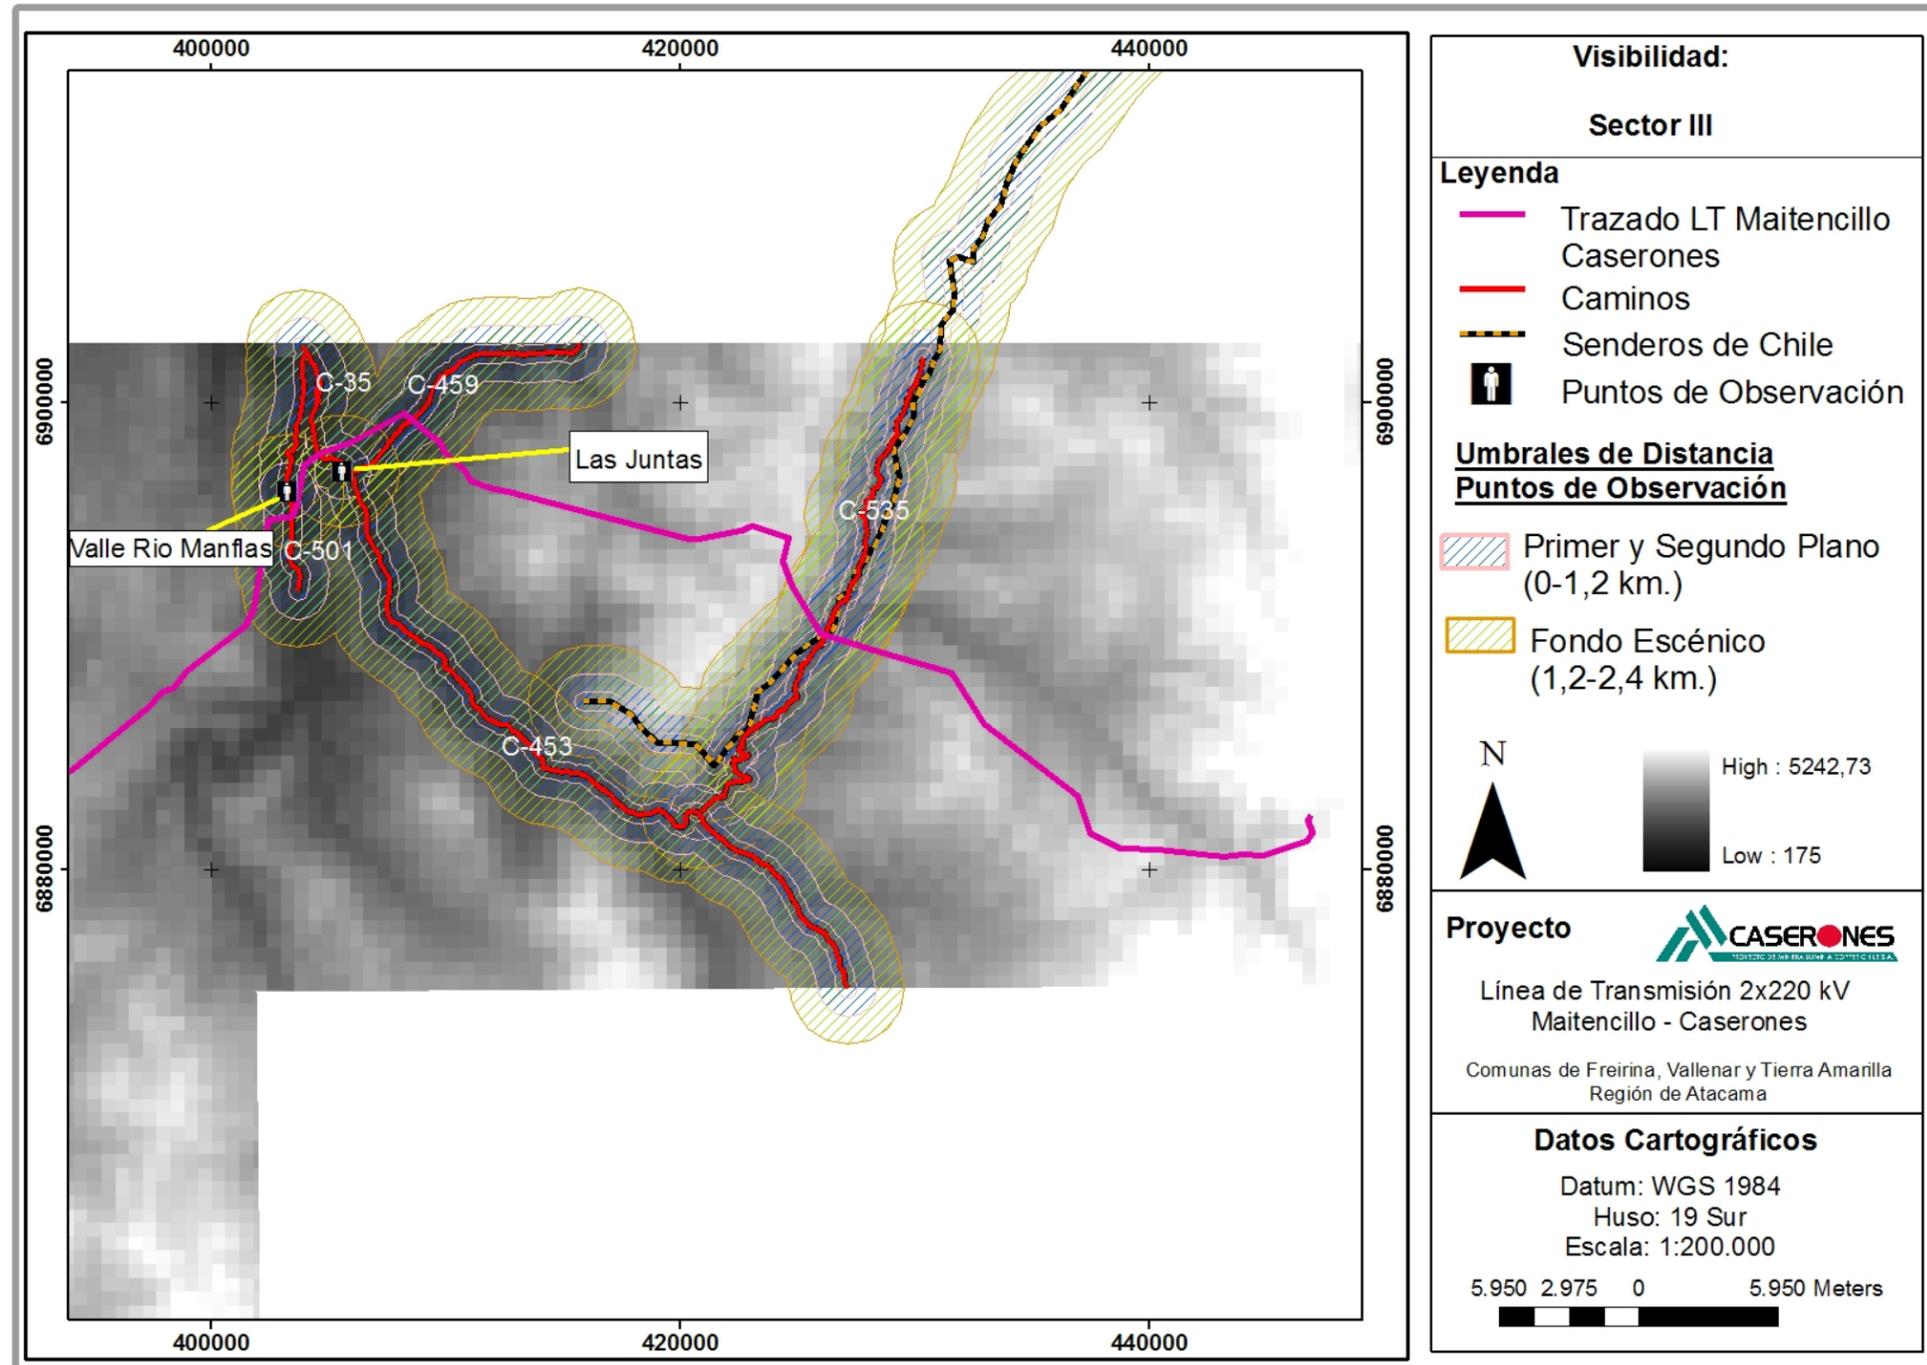
A continuación se grafican los umbrales de distancia para cada uno de los sectores. Cabe mencionar que el presente análisis no considera las obstrucciones naturales a la visibilidad (e.g., cerros), solo relaciona los puntos de observación con su visibilidad en términos de distancia. Es por esto que al comienzo de este acápite se modelaron las cuencas visuales de cada punto de observación, en las cuales si se consideran las obstrucciones naturales.

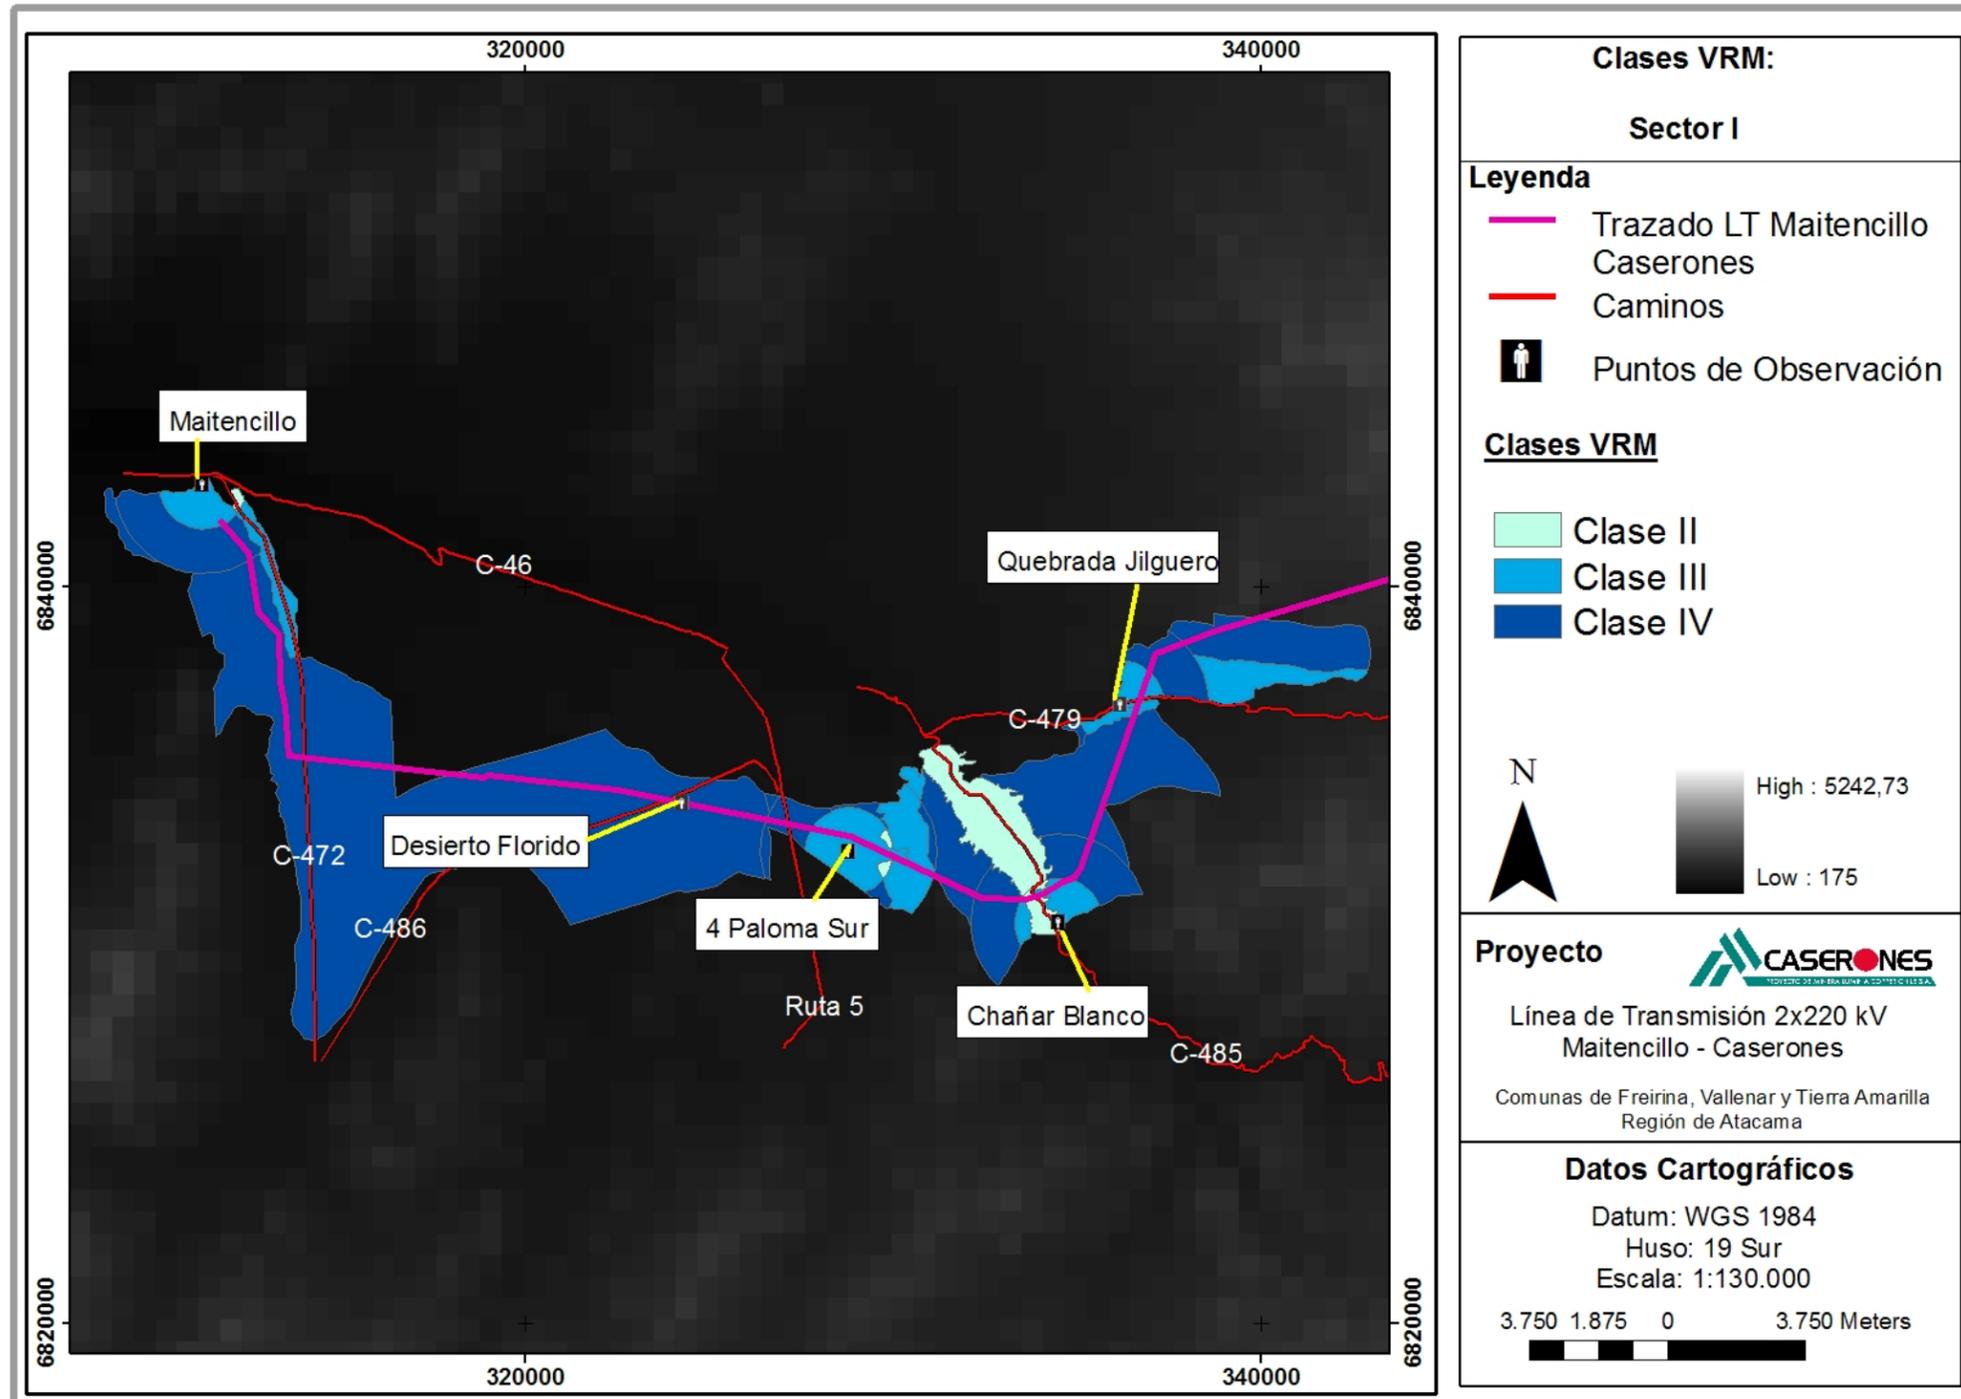
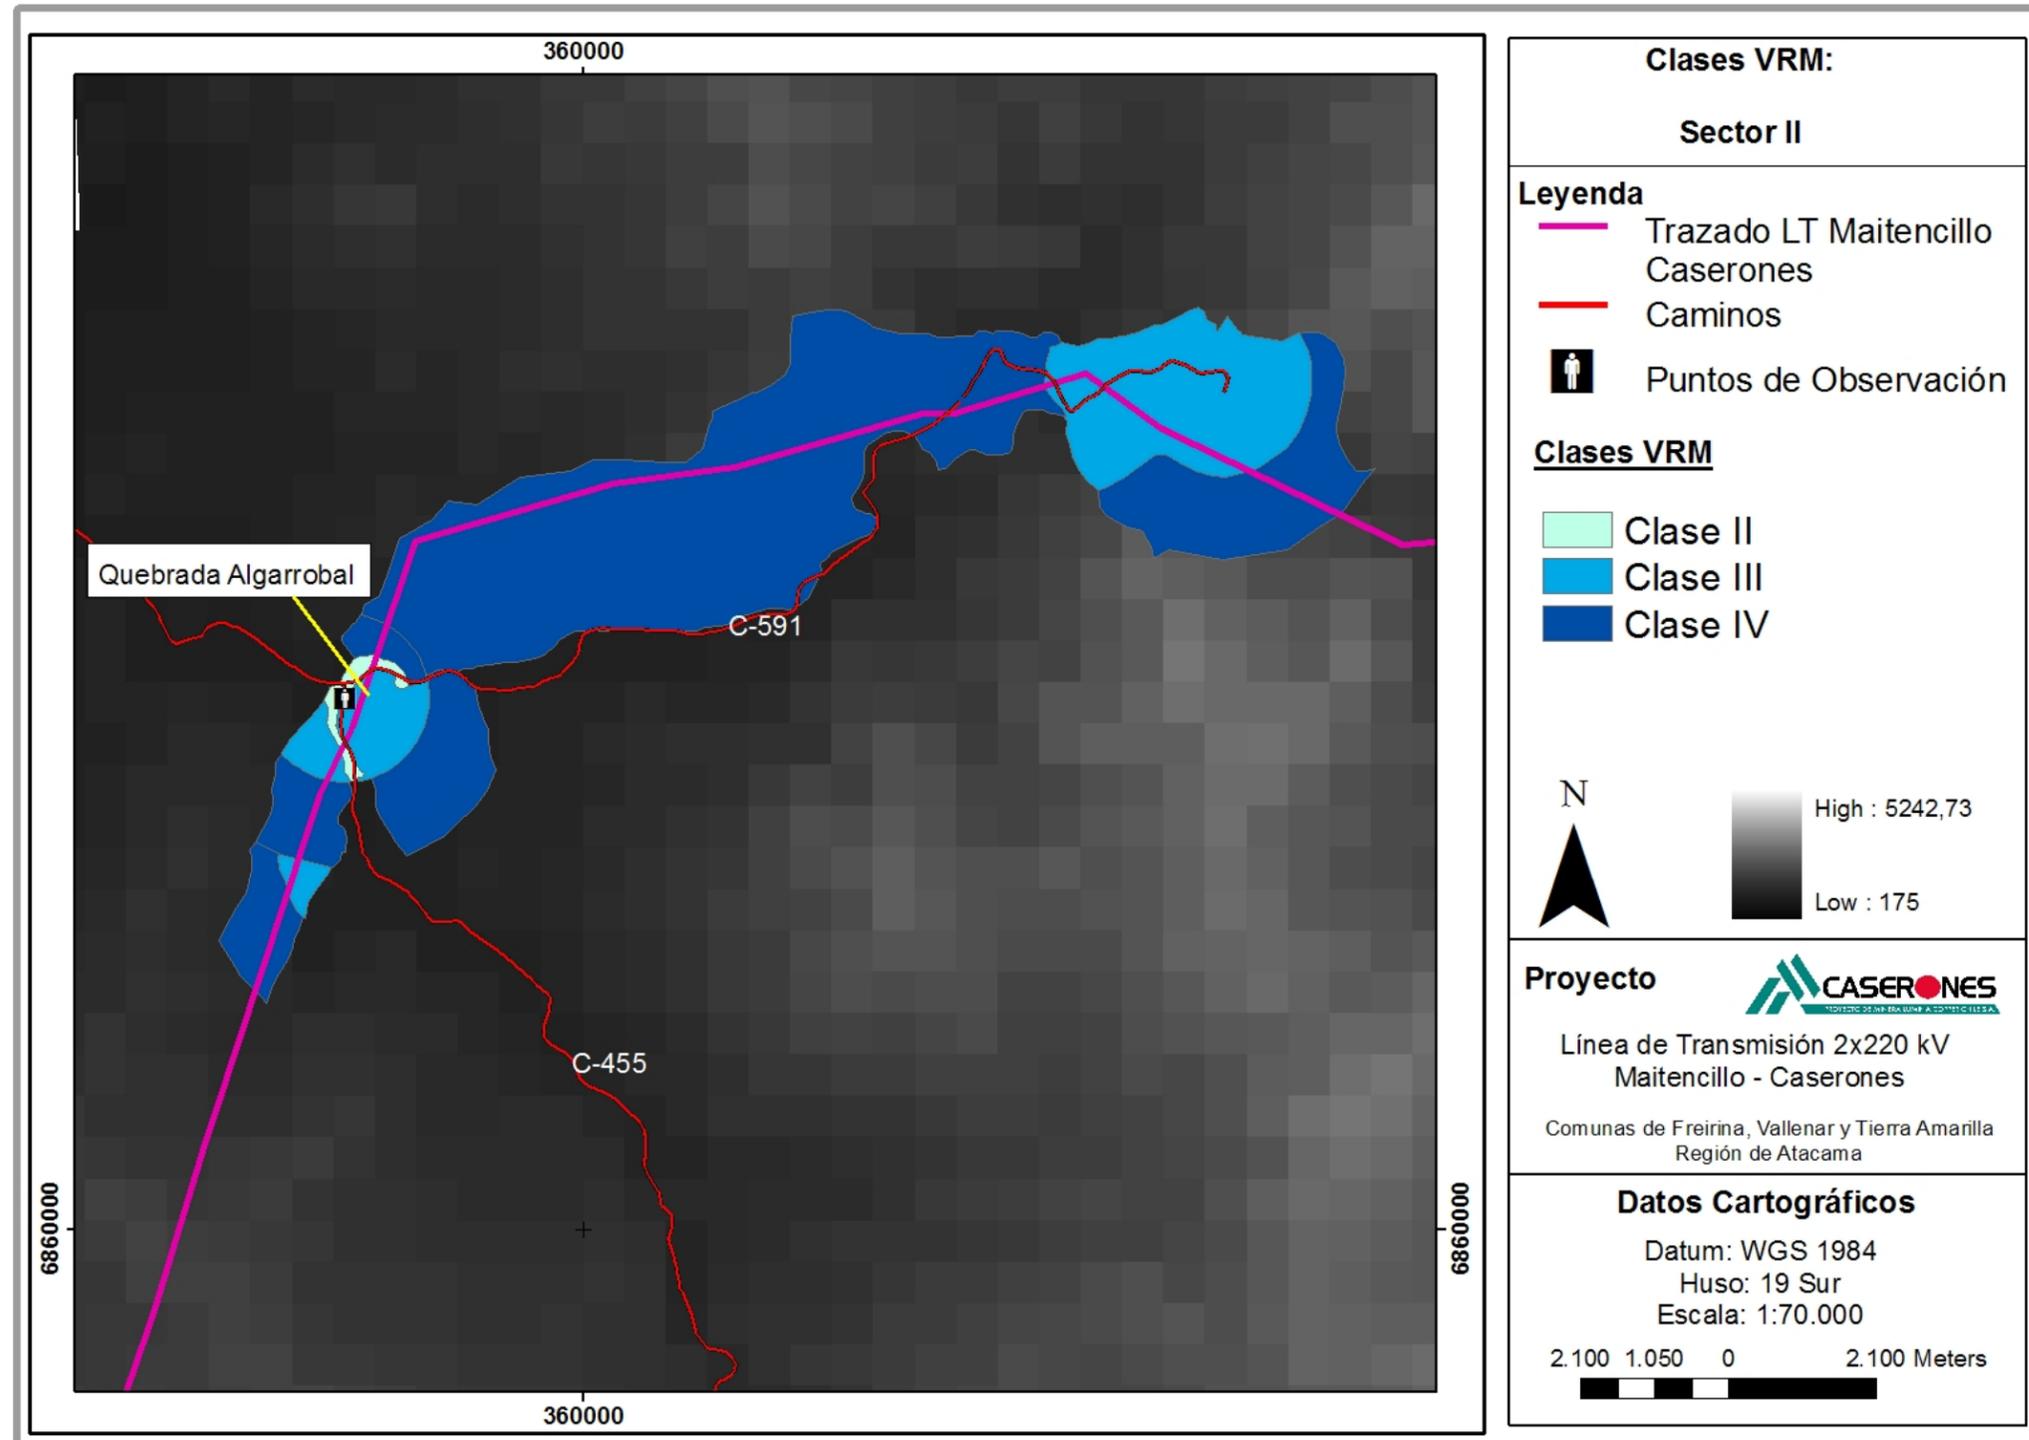
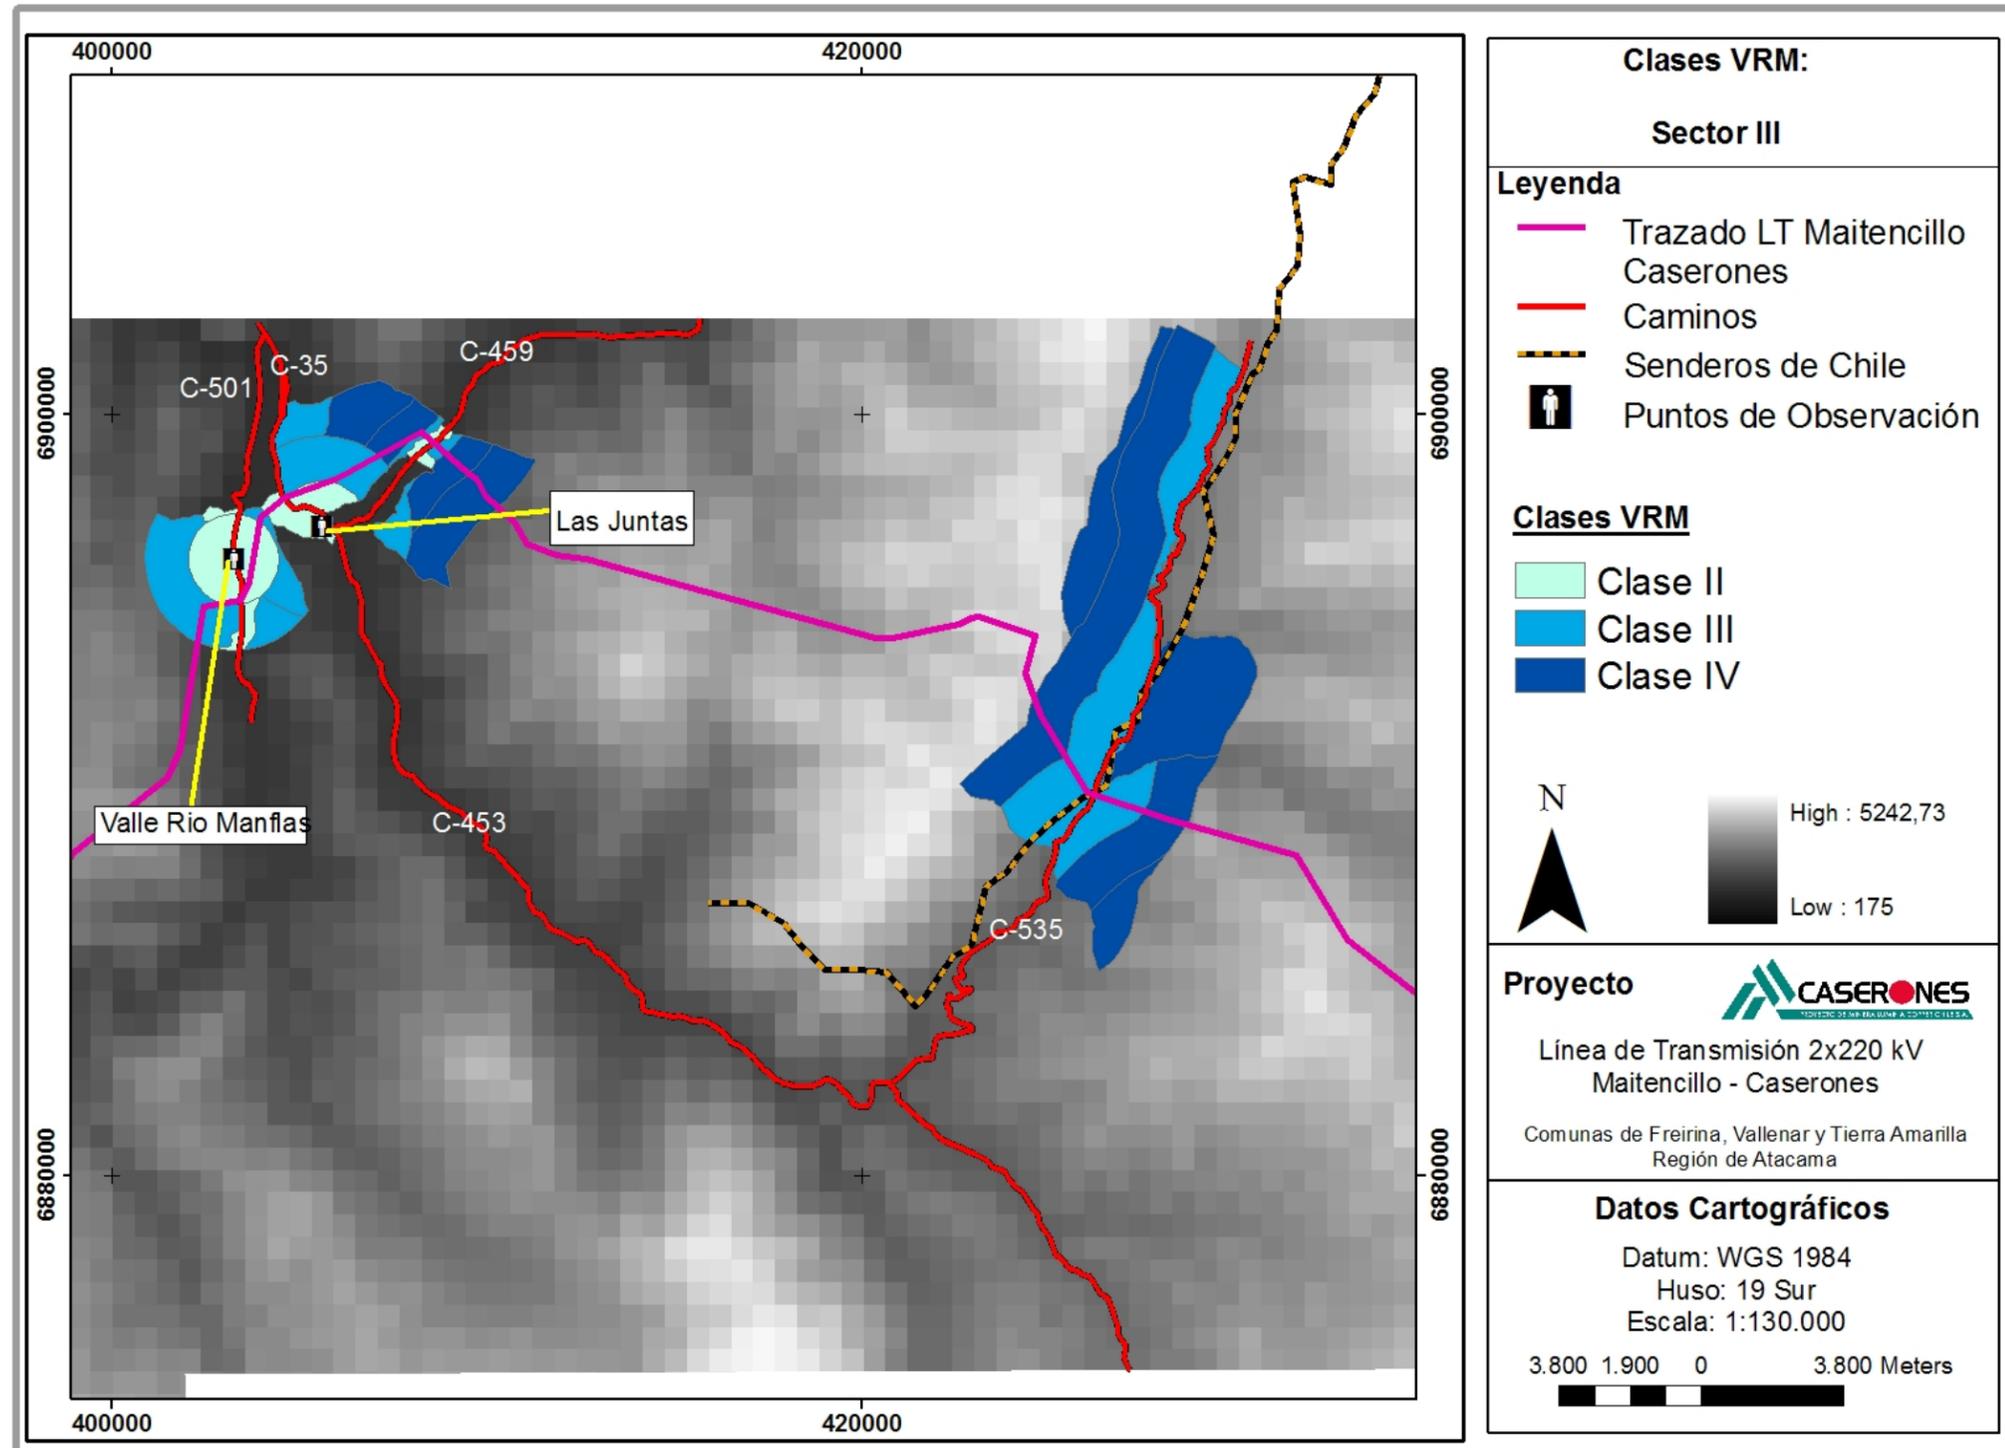
A continuación se muestran las Clases VRM de Paisaje para cada uno de los sectores descritos.
