ESTUDIO DE PATRIMONIO

PLAN REGULADOR COMUNAL DE CALDERA: MEMORIA EXPLICATIVA
ESTUDIO DE PATRIMONIO

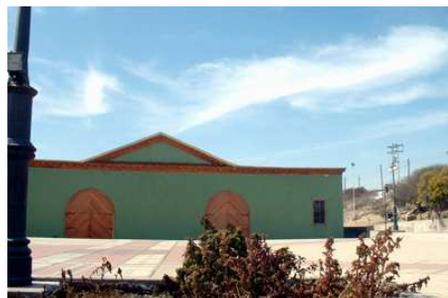
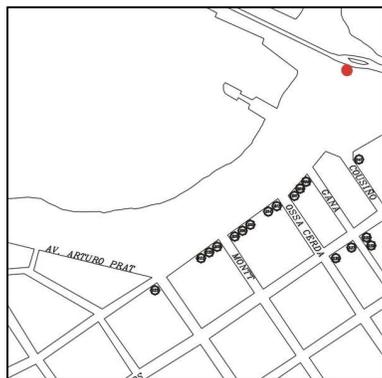
FICHA N° 1

DENOMINACIÓN: Estación Ferroviaria
DIRECCIÓN: Costanera Wheelwright –
Recinto Estación Caldera
PROPIETARIO: Ferronor
AÑO CONSTRUCCIÓN: 1850
M2 TERRENO: 100.898
M2 CONSTRUÍDOS: 2.680
CATEGORÍA: Monumento histórico
PROTECCIÓN LEGAL: D.S. 9045 del 20/07/1964

DESCRIPCIÓN: El año 1850 el ingeniero Wheelwright inicia la construcción de la primera línea ferroviaria en Chile, que une Caldera y Copiapó, extendiéndose más tarde hacia Chañarillo. Paralelo a la construcción de esta primera línea se edifica la estación de Caldera. Se trata de un gran espacio cubierto (32x82 m), construido en robusta tabiquería de roble. El revoque es el característico de la zona: sobre un entramado horizontal se cubre de barro y paja, afinados. La estación deja de funcionar como tal en la década del 30. Recientemente, y como consecuencia de una adecuada gestión regional, se logra rescatar este espacio para la comunidad, restaurándolo con una finalidad cultural.

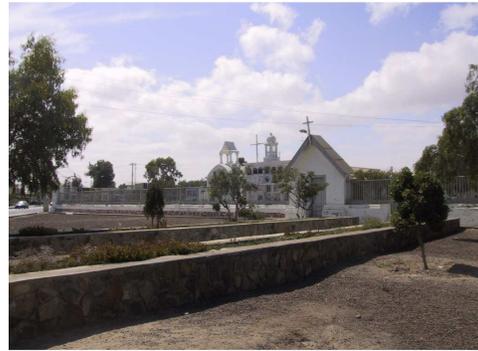
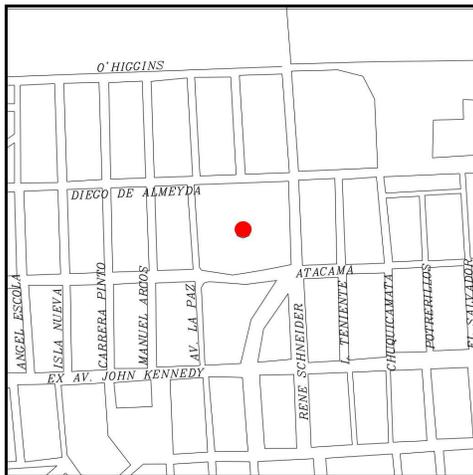
FICHA N° 3

DENOMINACIÓN: Cementerio Laico
DIRECCIÓN: Diego de Almeyda
PROPIETARIO: Servicio Nacional de Salud
AÑO CONSTRUCCIÓN: 1979
M2 TERRENO: 12.100
M2 CONSTRUÍDO: 30
CATEGORÍA: Monumento histórico
PROTECCIÓN LEGAL: D. E. 316 del 03/06/1996

DESCRIPCIÓN: Arquitectura neoclásica, con una tecnología apropiada. Es la tipología más valiosa, desde una perspectiva estilística que conserva la región. Corresponde a los periodos de gran auge minero, de la habilidad de los carpinteros permitió el trabajo de la madera.

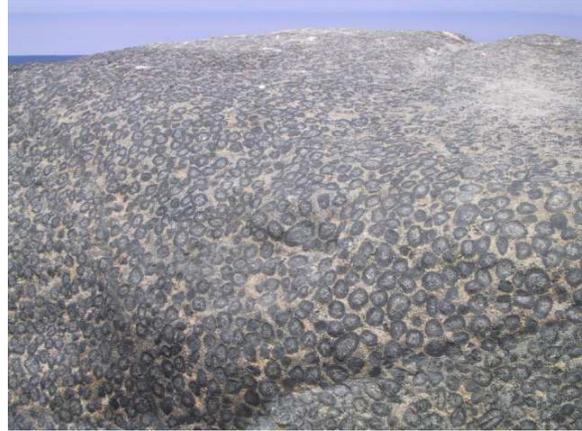
FICHA N° 1

DENOMINACIÓN: Efloraciones Geológicas
Formadas por Rocas de Granito Orbicular
DIRECCIÓN: Sector Rodillo
CATEGORÍA: Santuario de la Naturaleza
PROTECCIÓN LEGAL: D.S. 0077 del 12/01/1981

Corresponden a afloramientos geológicos constituidos por rocas de Granito Orbicular con estructura esferolítica, únicos por ser una rareza geológica muy especial y su existencia en otros lugares del mundo es muy escasa, pues sólo se reconocen similares en Australia y Japón, y también en Finlandia, aunque son de un color rojizo. Estas rocas presentan orbículos o esfera en su estructura. Por lo general los granitos orbiculares se desarrollan en las profundidades de la corteza terrestre, razón por la cual son clasificadas como rocas intrusivas.

En el caso específico de este Santuario se propone incorporarlo dentro de un Parque Natural, en el que las normas restringe el uso de suelo, permitiendo construcciones de baja superficie y con uso destinado sólo a paseos y visitas.

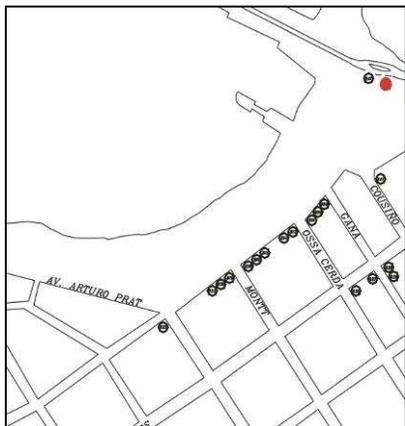
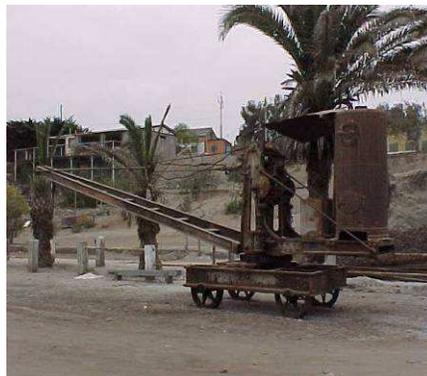
DENOMINACIÓN: Grúa a vapor
DIRECCIÓN: Costanera
PROPIETARIO:
AÑO CONSTRUCCIÓN:
M2 TERRENO:
M2 CONSTRUÍDO:

DESCRIPCIÓN: Arquitectura industrial, asociada a la extracción de los minerales. Es el caso de las instalaciones portuarias (muelles mecanizados) y ferroviarias, que desplegaron todos los adelantos tecnológicos existentes, en una zona geográficamente hostil.

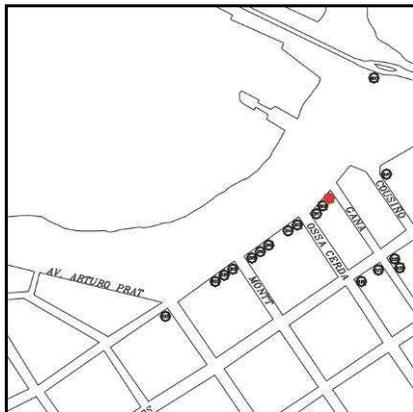
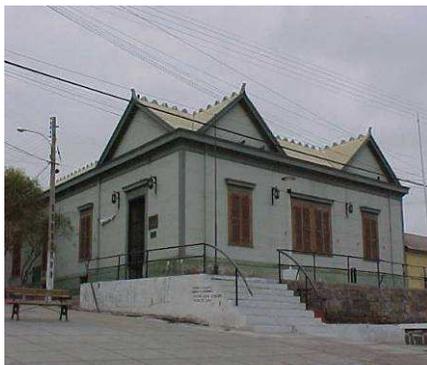
FICHA N° 2

DENOMINACIÓN: Antigua Aduana - Casa Cultura
DIRECCIÓN: Gana N°2 esquina Wheelwright
PROPIETARIO: U de Atacama
AÑO CONSTRUCCIÓN: 1910
M2 TERRENO: 702
M2 CONSTRUÍDO: 696

DESCRIPCIÓN: Arquitectura neoclásica inglesa. Se dio principalmente asociada a las iglesias. Esto se debe a que los constructores de la época fueron en su mayoría ingleses y norteamericanos. Este estilo no fue, sin embargo, exclusividad de la arquitectura religiosa. Algunas viviendas acomodadas recrearon esta tipología, empleando recursos como las esbeltas columnas, corredores hacia la calle y pilastras entre otros.

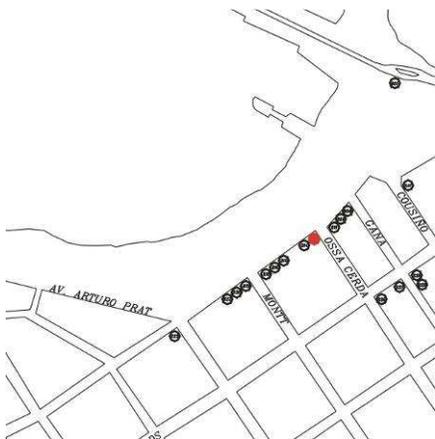
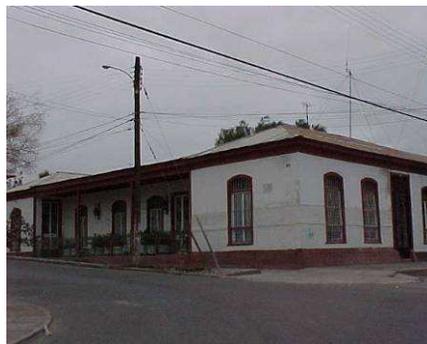
DENOMINACIÓN:
DIRECCIÓN: Wheelwright 23
PROPIETARIO: María de la Lastra
AÑO CONSTRUCCIÓN: 1880
M2 TERRENO: 395
M2 CONSTRUÍDO: 244

DESCRIPCIÓN: Arquitectura neoclásica inglesa. Se dio principalmente asociada a las iglesias. Esto se debe a que los constructores de la época fueron en su mayoría ingleses y norteamericanos. Este estilo no fue exclusividad de la arquitectura religiosa. Algunas viviendas acomodadas recrearon esta tipología, empleando recursos como esbeltas columnas, corredores hacia la calle y pilastras.

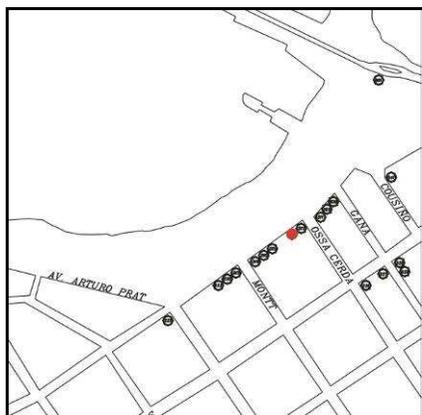
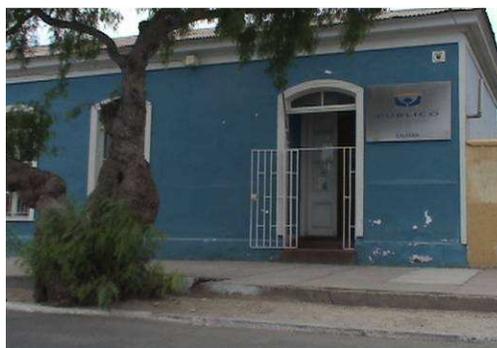
DENOMINACIÓN:
DIRECCIÓN: Wheelwright 509
PROPIETARIO: Cood Aguirre Silva
AÑO CONSTRUCCIÓN: 1900
M2 TERRENO: 499
M2 CONSTRUÍDO: 270

DESCRIPCIÓN: Arquitectura neoclásica, con una tecnología apropiada. Es la tipología más valiosa, desde una perspectiva estilística que conserva la región. Corresponde a los periodos de gran auge minero, de la habilidad de los carpinteros permitió el trabajo de la madera.

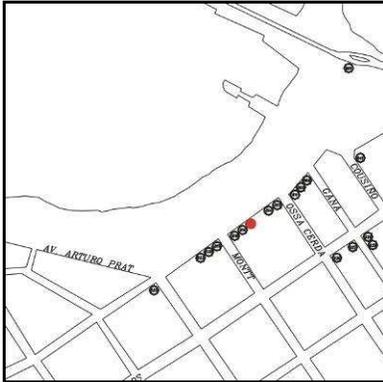
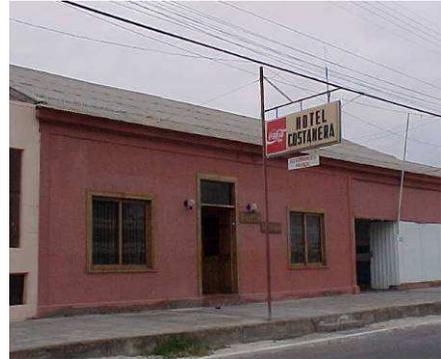
DENOMINACIÓN: Hotel Costanera
DIRECCIÓN: Wheelwright 553
PROPIETARIO: Marco Figueroa Juan
AÑO CONSTRUCCIÓN: 1942
M2 TERRENO: 237
M2 CONSTRUIDO: 120

DESCRIPCIÓN: Arquitectura neoclásica, con una tecnología apropiada. Es la tipología más valiosa, desde una perspectiva estilística que conserva la región. Corresponde a los periodos de gran auge minero, de la habilidad de los carpinteros permitió el trabajo de la madera.

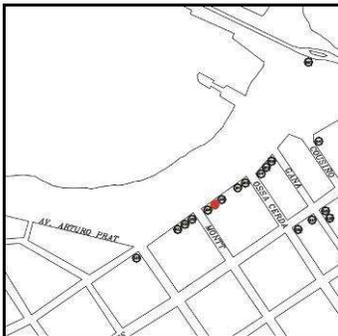
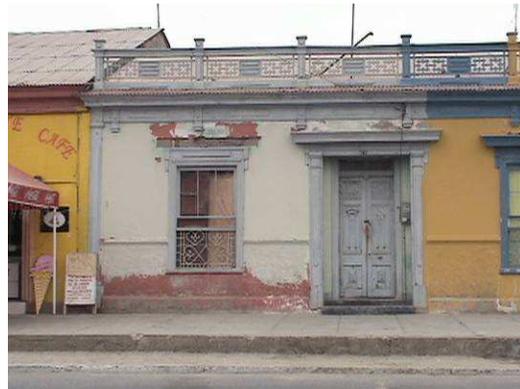
DENOMINACIÓN:
DIRECCIÓN: Wheelwright 581
PROPIETARIO: Bianchi Vitali Iride T.
AÑO CONSTRUCCIÓN: 1900
M2 TERRENO: 985
M2 CONSTRUIDO: 322

DESCRIPCIÓN: Arquitectura neoclásica, con una tecnología apropiada. Es la tipología más valiosa, desde una perspectiva estilística que conserva la región. Corresponde a los periodos de gran auge minero, de la habilidad de los carpinteros permitió el trabajo de la madera.

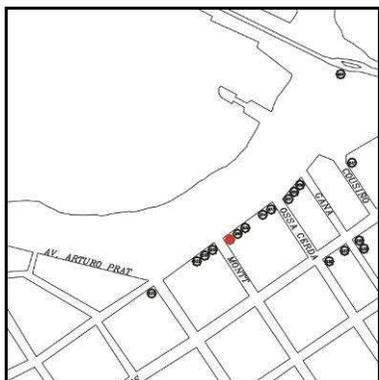
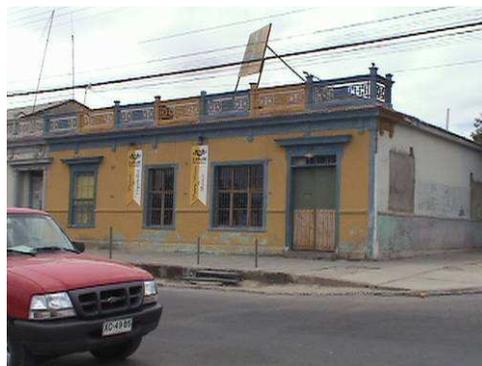
DENOMINACIÓN:
DIRECCIÓN: Wheelwright 580 esquina Montt
PROPIETARIO: Destefani Martiner Carmelo
AÑO CONSTRUCCIÓN:
M2 TERRENO: 463
M2 CONSTRUÍDO: 232

DESCRIPCIÓN: Arquitectura neoclásica, con una tecnología apropiada. Es la tipología más valiosa, desde una perspectiva estilística que conserva la región. Corresponde a los periodos de gran auge minero, de la habilidad de los carpinteros permitió el trabajo de la madera.

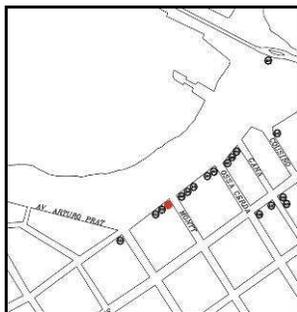
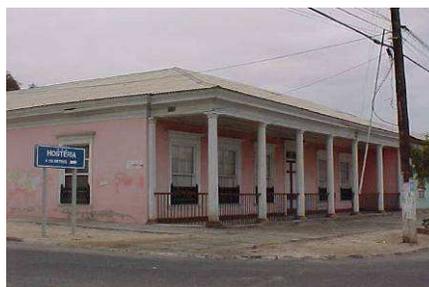
DENOMINACIÓN: Casa Siggelkow
DIRECCIÓN: Wheelwright 615
PROPIETARIO: Manuela Soyano Sggellon
AÑO CONSTRUCCIÓN: 1860
M2 TERRENO: 693
M2 CONSTRUÍDO: 388

DESCRIPCIÓN: Arquitectura neoclásica inglesa. Se dio principalmente asociada a las iglesias. Esto se debe a que los constructores de la época fueron en su mayoría ingleses y norteamericanos. Este estilo no fue, sin embargo, exclusividad de la arquitectura religiosa. Algunas viviendas acomodadas recrearon esta tipología, empleando recursos como las esbeltas columnas, corredores hacia la calle y pilastras entre otros.

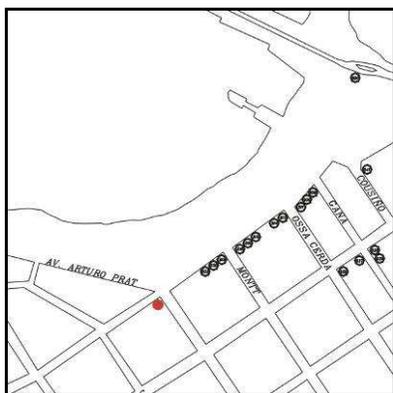
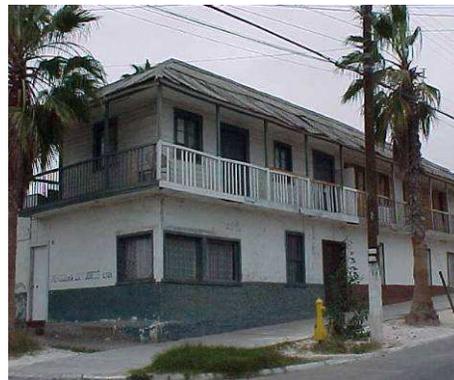
DENOMINACIÓN:
DIRECCIÓN: Cifuentes 110
PROPIETARIO: Del Campo Arias Arnaldo
AÑO CONSTRUCCIÓN: 1920
M2 TERRENO: 234
M2 CONSTRUÍDO: 42

DESCRIPCIÓN: Arquitectura neoclásica, con una tecnología apropiada. Es la tipología más valiosa, desde una perspectiva estilística que conserva la región. Corresponde a los periodos de gran auge minero, de la habilidad de los carpinteros permitió el trabajo de la madera.

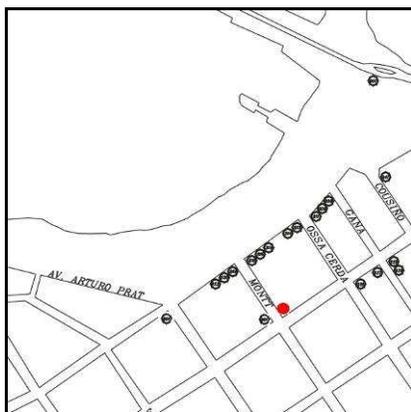
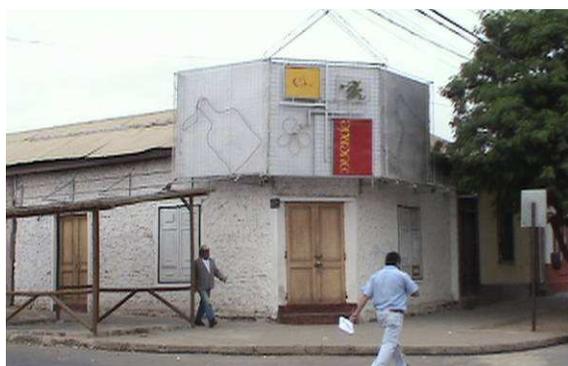
DENOMINACIÓN: Shopería Restaurante
DIRECCIÓN: Edwards esquina Montt 207
PROPIETARIO: Soc. Gral. Servicio Ltda.
AÑO CONSTRUCCIÓN: 1960
M2 TERRENO: 580
M2 CONSTRUÍDO: 97

DESCRIPCIÓN: Arquitectura neoclásica, con una tecnología apropiada. Es la tipología más valiosa, desde una perspectiva estilística que conserva la región. Corresponde a los periodos de gran auge minero, de la habilidad de los carpinteros permitió el trabajo de la madera. Fuerte intervención comercial.

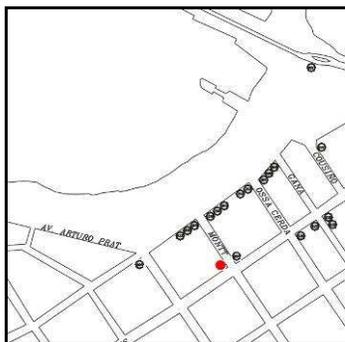
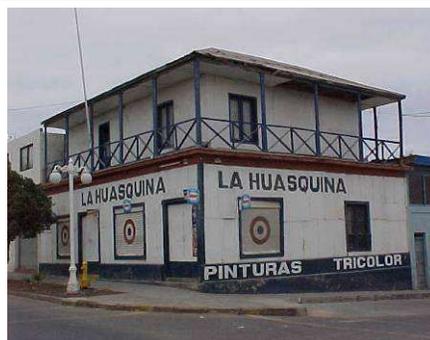
DENOMINACIÓN:
DIRECCIÓN: Edwards esquina Montt 601
PROPIETARIO: Echiburu Vda. Moffat Zoila
AÑO CONSTRUCCIÓN: 1880
M2 TERRENO: 278
M2 CONSTRUÍDO: 160

DESCRIPCION: Arquitectura neoclásica, con una tecnología apropiada. Es la tipología más valiosa, desde una perspectiva estilística que conserva la región. Corresponde a los periodos de gran auge minero, de la habilidad de los carpinteros permitió el trabajo de la madera.

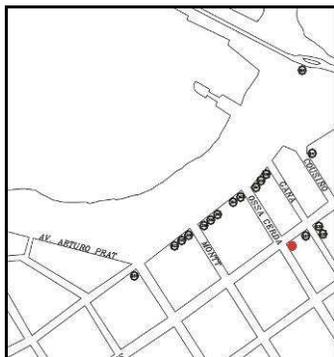
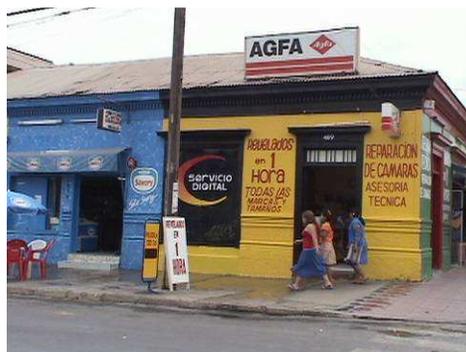
DENOMINACIÓN:
DIRECCIÓN: Edwards 485 y 489
PROPIETARIO: Basulto Lemus Gladys
AÑO CONSTRUCCIÓN: '1870
M2 TERRENO: 220
M2 CONSTRUÍDO: 178

DESCRIPCIÓN: Arquitectura neoclásica, con una tecnología apropiada. Es la tipología más valiosa, desde una perspectiva estilística que conserva la región. Corresponde a los periodos de gran auge minero, de la habilidad de los carpinteros permitió el trabajo de la madera.

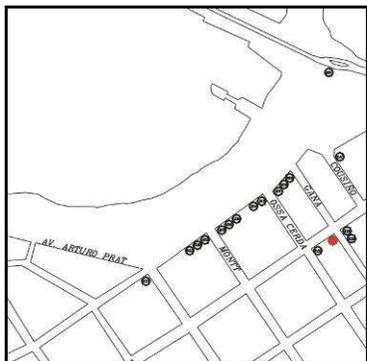
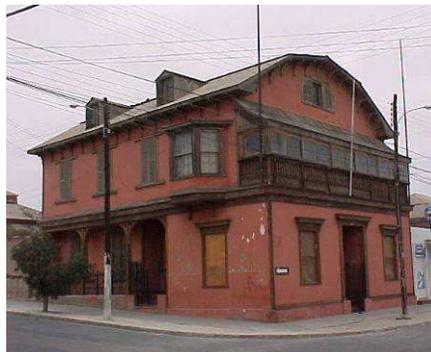
DENOMINACIÓN: Vivienda esquina
DIRECCIÓN: Gana 210
PROPIETARIO: Teresa Pizarroza de Tornini
AÑO CONSTRUCCIÓN: '1878
M2 TERRENO: 703
M2 CONSTRUÍDO: 554

DESCRIPCIÓN: Arquitectura neoclásica, con una tecnología apropiada. Es la tipología más valiosa, desde una perspectiva estilística que conserva la región. Corresponde a los periodos de gran auge minero, de la habilidad de los carpinteros permitió el trabajo de la madera.

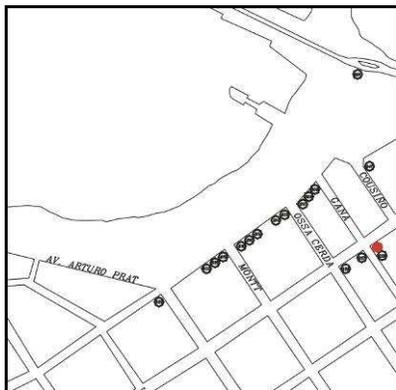
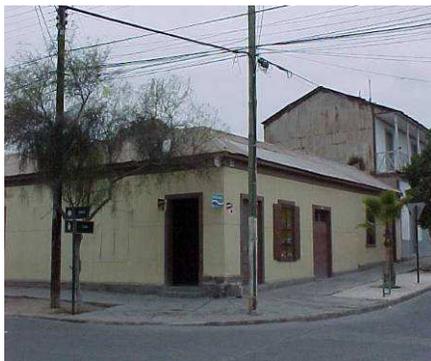
DENOMINACIÓN:
DIRECCIÓN: Edwards 449
PROPIETARIO: Araya Godoy Eloisa y otros
AÑO CONSTRUCCIÓN: 1900
M2 TERRENO: 289
M2 CONSTRUÍDO: 186

DESCRIPCIÓN: Arquitectura neoclásica, con una tecnología apropiada. Es la tipología más valiosa, desde una perspectiva estilística que conserva la región. Corresponde a los periodos de gran auge minero, de la habilidad de los carpinteros permitió el trabajo de la madera.

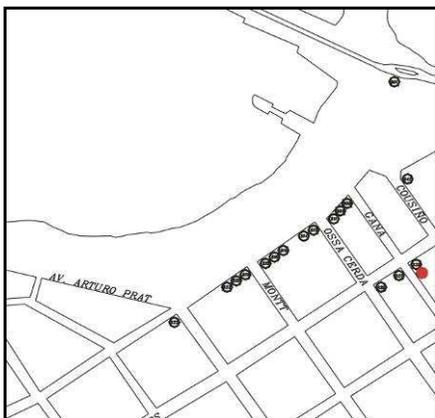
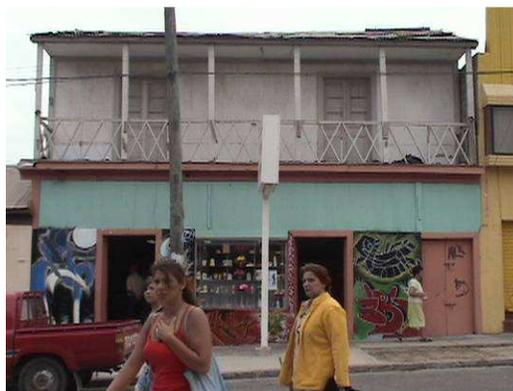
DENOMINACIÓN:
DIRECCIÓN: Gana 219 y 225
PROPIETARIO: Rojas Pizarro Antonio
AÑO CONSTRUCCIÓN: 1900
M2 TERRENO: 170
M2 CONSTRUÍDO: 160

DESCRIPCIÓN: Arquitectura neoclásica, con una tecnología apropiada. Es la tipología más valiosa, desde una perspectiva estilística que conserva la región. Corresponde a los periodos de gran auge minero, de la habilidad de los carpinteros permitió el trabajo de la madera. Deterioro por intervención comercial

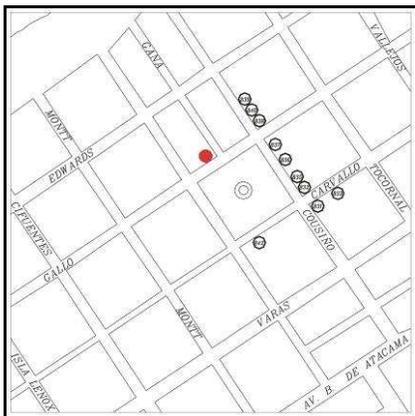
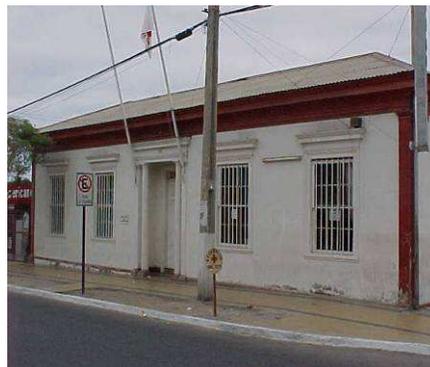
DENOMINACIÓN:
DIRECCIÓN: Gana 298, esq. Gallo
PROPIETARIO: Cruz Roja Chilena
AÑO CONSTRUCCIÓN: 1900
M2 TERRENO: 706
M2 CONSTRUÍDO: 455

DESCRIPCIÓN: Arquitectura neoclásica, con una tecnología apropiada. Es la tipología más valiosa, desde una perspectiva estilística que conserva la región. Corresponde a los periodos de gran auge minero, de la habilidad de los carpinteros que permitió el trabajo de la madera.

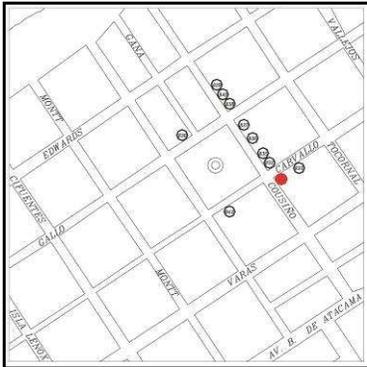
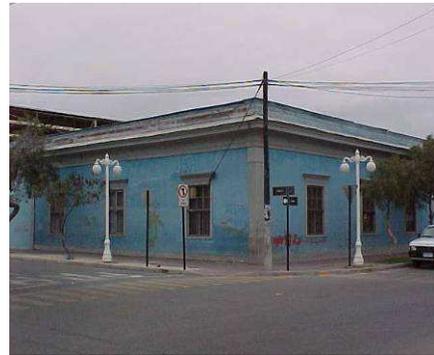
DENOMINACIÓN: Centro Cultural Municipal
DIRECCIÓN: Cousiño 435
PROPIETARIO: Municipalidad Caldera
AÑO CONSTRUCCIÓN: 1890
M2 TERRENO: 1554
M2 CONSTRUÍDO: 797

DESCRIPCIÓN: Arquitectura neoclásica, con una tecnología apropiada. Es la tipología más valiosa, desde una perspectiva estilística que conserva la región. Corresponde a los periodos de gran auge minero, de la habilidad de los carpinteros permitió el trabajo de la madera.

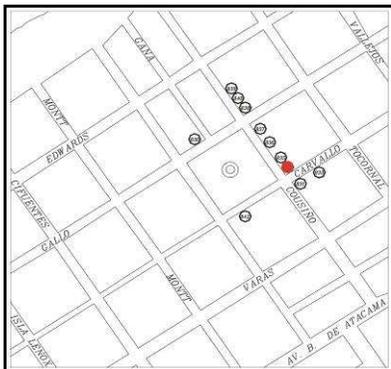
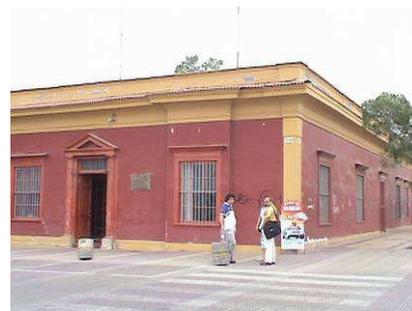
DENOMINACIÓN: Municipalidad
DIRECCIÓN: Cousiño 395 esquina de Carvalho
PROPIETARIO: Municipalidad de Caldera
AÑO CONSTRUCCIÓN: 1890
M2 TERRENO: 886
M2 CONSTRUÍDO: 498

DESCRIPCIÓN: Arquitectura neoclásica, con una tecnología apropiada. Es la tipología más valiosa, desde una perspectiva estilística que conserva la región. Corresponde a los periodos de gran auge minero, de la habilidad de los carpinteros permitió el trabajo de la madera.

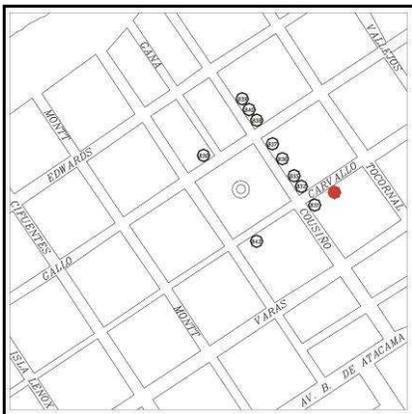
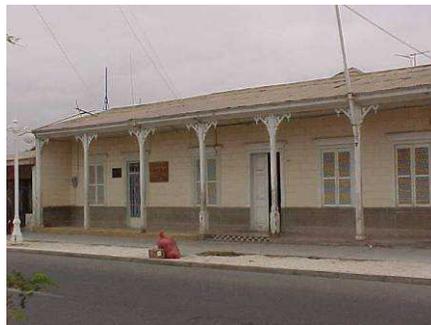
DENOMINACIÓN: Casa Mackenzie
DIRECCIÓN: Carvalho 351
PROPIETARIO: Alvarez Araya Florentina
AÑO CONSTRUCCIÓN: 1955
M2 TERRENO: 441
M2 CONSTRUÍDO: 220

DESCRIPCIÓN: Arquitectura neoclásica inglesa. Se dio principalmente asociada a las iglesias. Esto se debe a que los constructores de la época fueron en su mayoría ingleses y norteamericanos. Este estilo no fue, sin embargo, exclusividad de la arquitectura religiosa. Algunas viviendas acomodadas recrearon esta tipología, empleando recursos como las esbeltas columnas, corredores hacia la calle y pilastras entre otros.

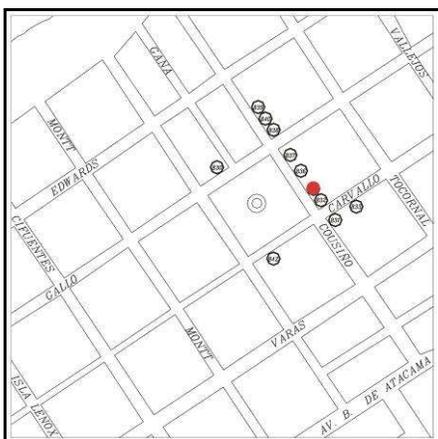
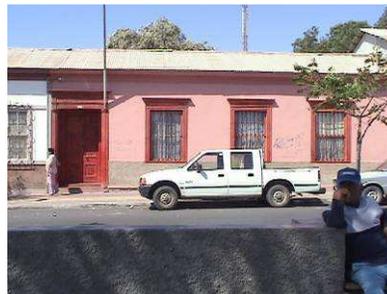
DENOMINACIÓN:
DIRECCIÓN: Cousiño 377
PROPIETARIO: Giovanetti Torni
AÑO CONSTRUCCIÓN: 1862
M2 TERRENO: 845
M2 CONSTRUÍDO: 239

DESCRIPCIÓN: Agrupación continua. Es una constante en las ciudades de la región. Se caracteriza por la fuerte presencia urbana que cobra la fachada, marcada horizontalidad y poca altura. Las viviendas se desarrollan hacia el interior, generalmente en torno a un patio. En una zona con escasa vegetación la fachada cobra especial relevancia, por este motivo se han destacado las cuadras que construyen esta fachada continua. Por sobre el valor individual del inmueble, se rescata lo unitario del conjunto, como un valor vigente y propio.

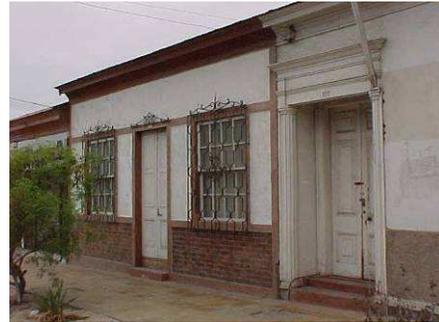
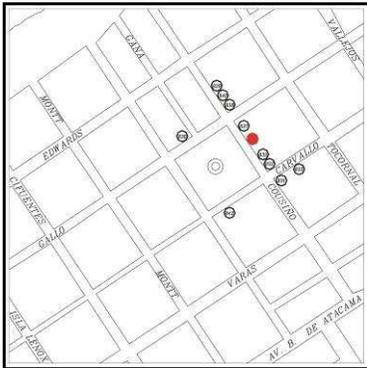
DENOMINACIÓN:
DIRECCIÓN: Cousiño 367
PROPIETARIO: Monasterio Galaz Manuel
AÑO CONSTRUCCIÓN: 1965
M2 TERRENO: 48
M2 CONSTRUÍDO: 48

DESCRIPCIÓN: Agrupación continua. Es una constante en las ciudades de la región. Se caracteriza por la fuerte presencia urbana que cobra la fachada, marcada horizontalidad y poca altura. Las viviendas se desarrollan hacia el interior, generalmente en torno a un patio. En una zona con escasa vegetación la fachada cobra especial relevancia. Por sobre el valor individual del inmueble, se rescata lo unitario del conjunto, como un valor vigente y propio.

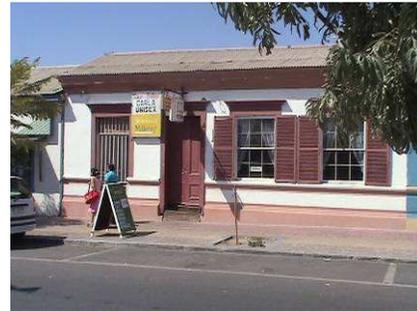
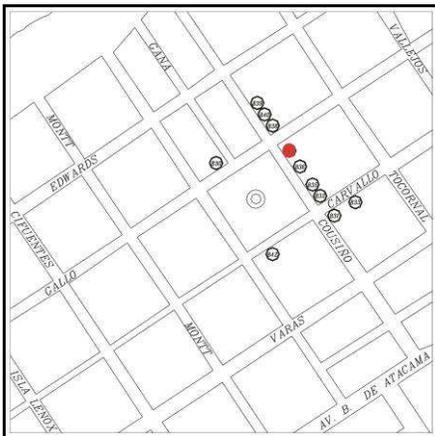
DENOMINACIÓN:
DIRECCIÓN: Cousiño 331
PROPIETARIO: Cid Resk Nabih
AÑO CONSTRUCCIÓN: 1900
M2 TERRENO: 445
M2 CONSTRUÍDO: 176

DESCRIPCIÓN: Agrupación continua. Es una constante en las ciudades de la región. Se caracteriza por la fuerte presencia urbana que cobra la fachada, marcada horizontalidad y poca altura. Las viviendas se desarrollan hacia el interior, generalmente en torno a un patio. En una zona con escasa vegetación la fachada cobra especial relevancia, se han destacado las cuadras que construyen esta fachada continua. Por sobre el valor individual del inmueble, se rescata lo unitario del conjunto, como un valor vigente y propio.

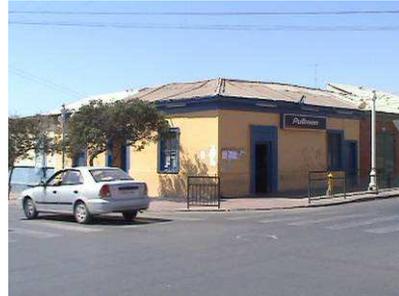
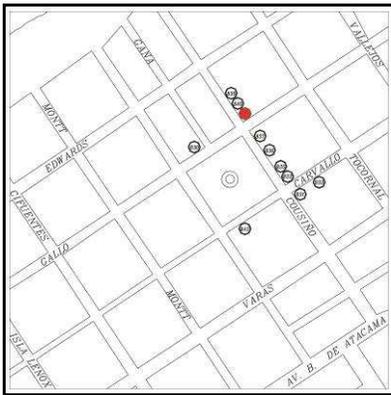
DESCRIPCIÓN: Agrupación continua. Se caracteriza por la fuerte presencia urbana que cobra la fachada, marcada horizontalidad y poca altura. Las viviendas se desarrollan hacia el interior, generalmente en torno a un patio. En una zona con escasa vegetación la fachada cobra especial relevancia, por este motivo se han destacado las cuadras que construyen esta fachada continua. Se rescata lo unitario del conjunto, como un valor vigente y propio.

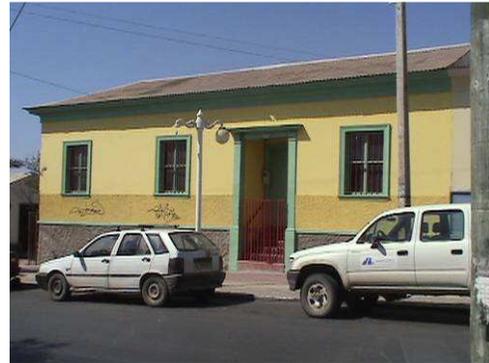
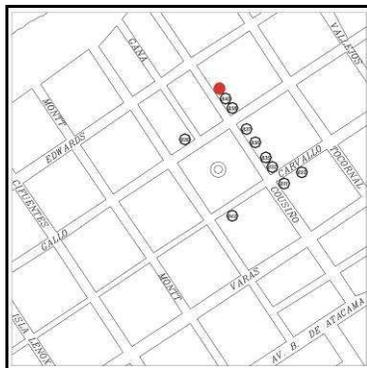
DESCRIPCIÓN: Agrupación continua. Se caracteriza por la fuerte presencia urbana que cobra la fachada, marcada horizontalidad y poca altura. Las viviendas se desarrollan hacia el interior, generalmente en torno a un patio. En una zona con escasa vegetación la fachada cobra especial relevancia, se han destacado las cuadras que construyen esta fachada continua. Se rescata lo unitario del conjunto, como un valor vigente y propio.

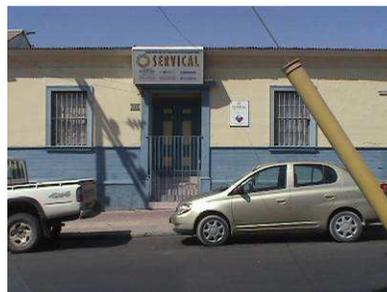
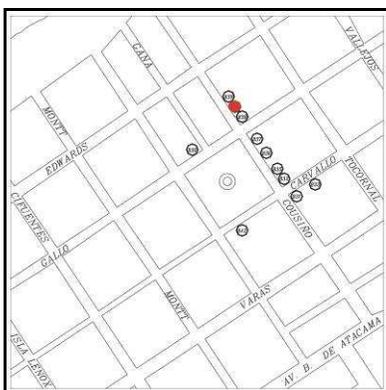
DESCRIPCIÓN: Agrupación continua. Es una constante en las ciudades de la región. Se caracteriza por la fuerte presencia urbana que cobra la fachada, marcada horizontalidad y poca altura. Las viviendas se desarrollan hacia el interior, generalmente en torno a un patio. En una zona con escasa vegetación la fachada cobra especial relevancia, por este motivo se han destacado las cuadras que construyen esta fachada continua, con los rasgos arriba descritos. Por sobre el valor individual del inmueble, se rescata lo unitario del conjunto, como un valor vigente y propio.

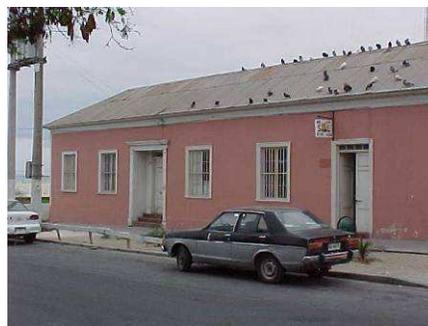
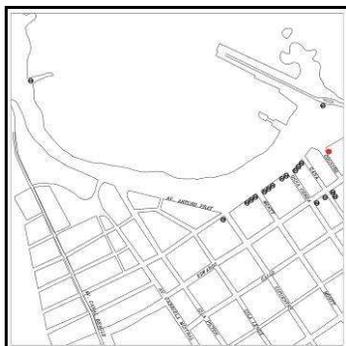
DESCRIPCIÓN: Arquitectura neoclásica, con una tecnología apropiada. Es la tipología más valiosa, desde una perspectiva estilística que conserva la región. Corresponde a los periodos de gran auge minero, de la habilidad de los carpinteros permitió el trabajo de la madera.

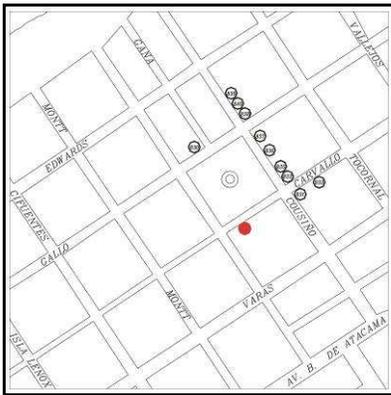
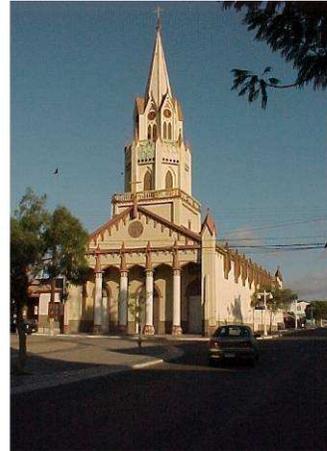
DESCRIPCIÓN: Iglesia San Vicente. Hermosa construcción en madera, en estilo gótico. Data del año 1862. Su interior, estructura de tres naves, posee un bello pavimento de piedra.

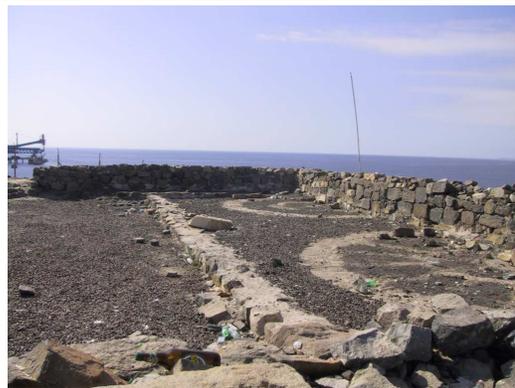
FICHA N° 29

DENOMINACIÓN: Fuerte Sur
DIRECCIÓN: Al sur de Caldera

DESCRIPCIÓN: Construido en 1879 por los soldados del batallón de Atacama, durante su período de instrucción militar. Hecho para defender el puerto de las incursiones que realizaban los buques peruanos Huáscar y Unión.

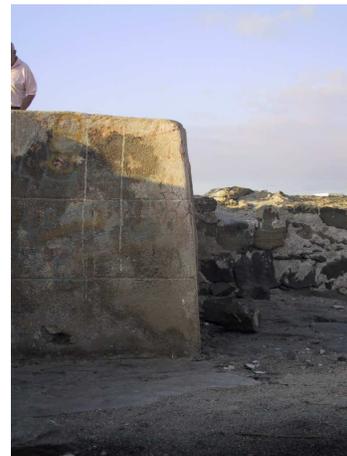
FICHA N° 30

DENOMINACIÓN: Fuerte Norte
DIRECCIÓN: Punta Fuerte

DESCRIPCIÓN: Construido en 1879 por los soldados del batallón de Atacama, durante su período de instrucción militar. Hechos para defender el puerto de las incursiones que realizaban los buques peruanos Huáscar y Unión.

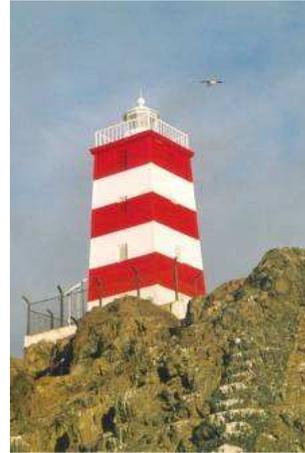
FICHA N° 31

DENOMINACIÓN: Faro Punta Caldera
DIRECCIÓN: 5 km al poniente de Caldera

DESCRIPCIÓN: Construido en 1868. Está ubicado a 5km al poniente de Caldera. Hecho de madera de pino oregón. Tiene estructura cuadrangular y es único en su tipo. Tiene un panel giratorio color blanco y su alcance luminoso es de 15 millas náuticas. La torre es de color rojo y blanco. Las baterías se cargan a través de un panel solar. Su número de orden nacional es el 78 y el internacional G-1924
