## **CAPITULO 5 LÍNEA DE BASE**

Conforme a lo establecido en el Artículo 12 letra f) inciso segundo del Reglamento del SEIA, el área de influencia del Proyecto o Actividad se definirá y justificará, para cada elemento afectado del medio ambiente, tomando en consideración los impactos ambientales potenciales relevantes sobre ellos. En términos generales, en este caso, los impactos ambientales potenciales surgen de la realización de las actividades del Proyecto “Puerto de Embarque de Mineral de Hierro – Fase I”, en adelante el Proyecto.

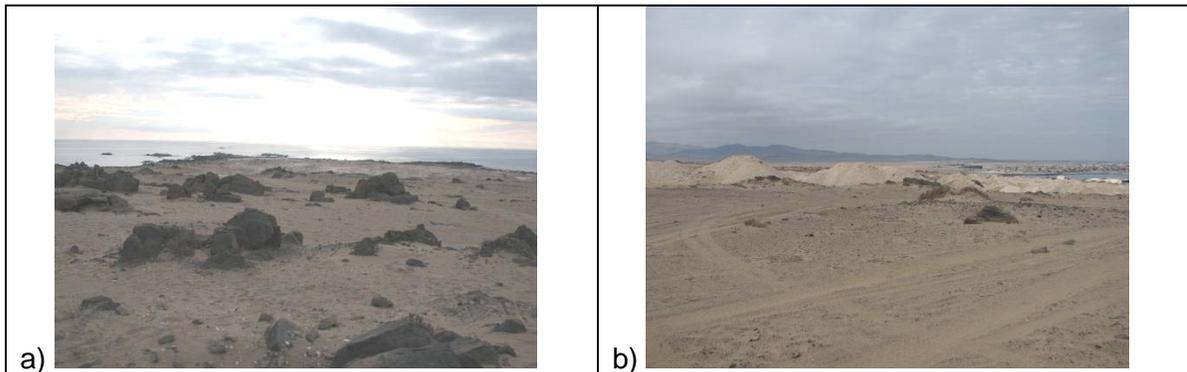
**Fotografía 5.1-2 a) y b):** Planicie Litoral del área del Proyecto.

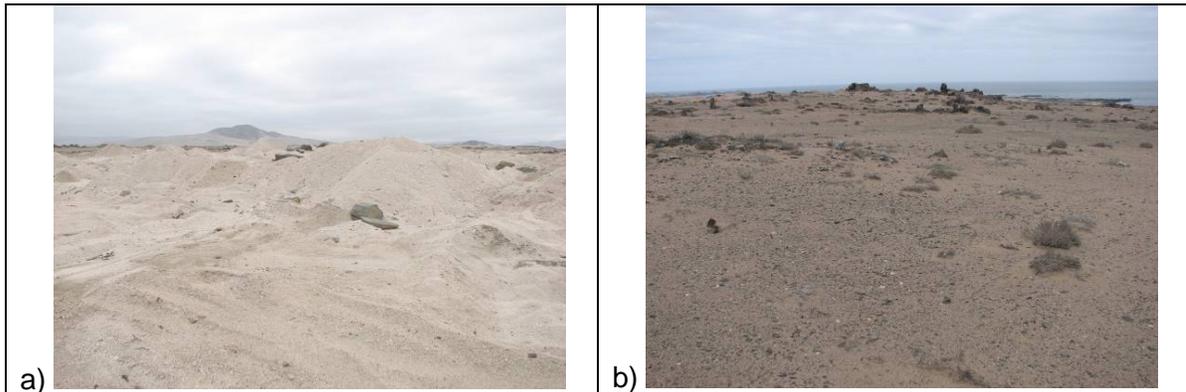
**Fotografía 5.1-3 a) y b):** Vista del Suelo del Sector de Emplazamiento del Proyecto.

Se reconoce en esta serie de suelo un continuo u horizonte A, material fino y suelto, poco desarrollado, conteniendo sedimentos marinos (conchas), el cual se expresa sin presencia de otras alteraciones destacables hasta su contacto con el sustrato basal; no se registra la presencia de clastos angulares ni de arrastre, generándose en todo el sector sólo una matriz arenosa, de textura fina a muy fina, de rápida infiltración, pobre en materia orgánica y de baja retención de humedad en su perfil. Este desarrollo edafológico corresponde en su totalidad a material sedimentario marino y el aporte del material coluvial, factores modeladores de la geomorfología del sector (Ver **Fotografía 5.1-3**).

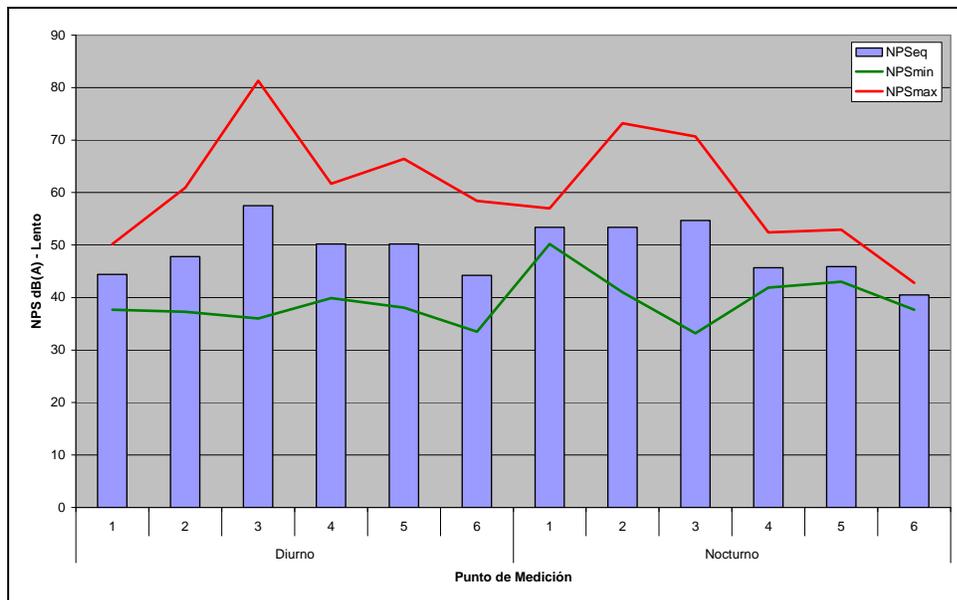
**Figura 5.1-3**  
Gráfico Resumen de los Niveles de Presión Sonora Registrados en los Puntos de Medición

De acuerdo a lo visto anteriormente, se observa lo siguiente:

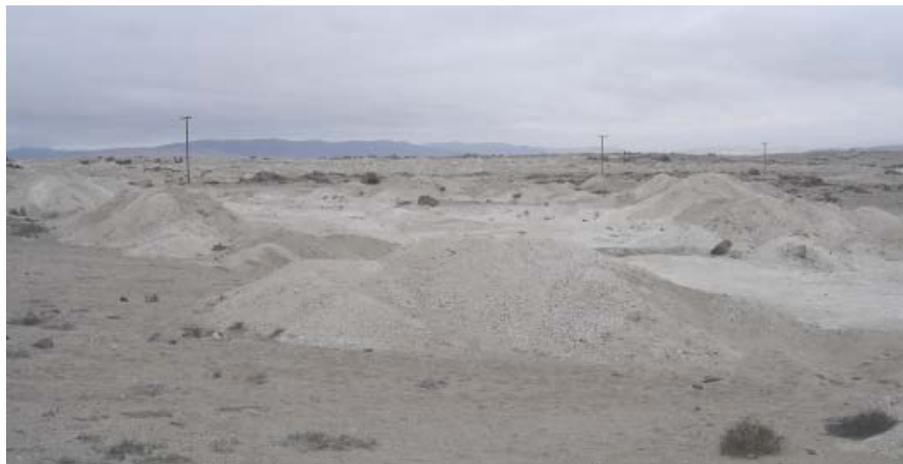
**Fotografía 5.3-4:** Detalle de extracción industrial de conchilla, de origen geológico, mediante uso de maquinaria pesada.

Producto de lo mismo, registra también profusas evidencias de explotación industrial de conchilla, lo que ha modificado sustancialmente el paisaje original del sector (**Fotografías 5.3-3 y 5.3-4**).

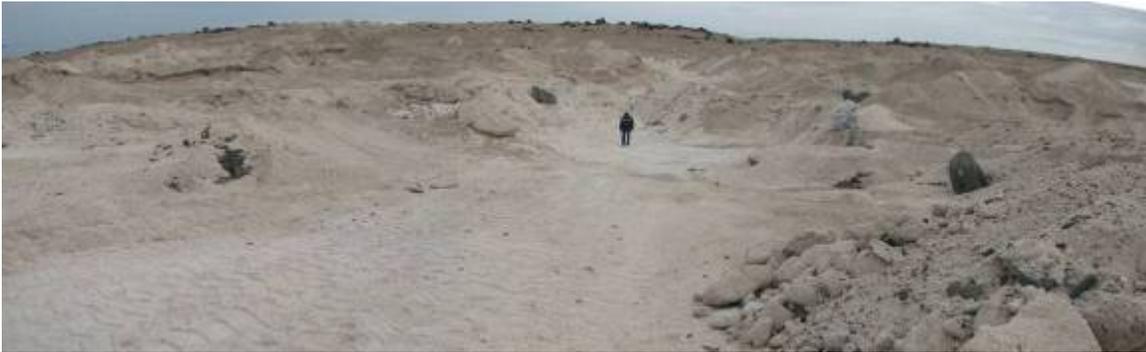
**Fotografía 5.3-19 Alteración negativa:** Excavación y amplia remoción de suelo, aparentemente para la extracción de conchuela.

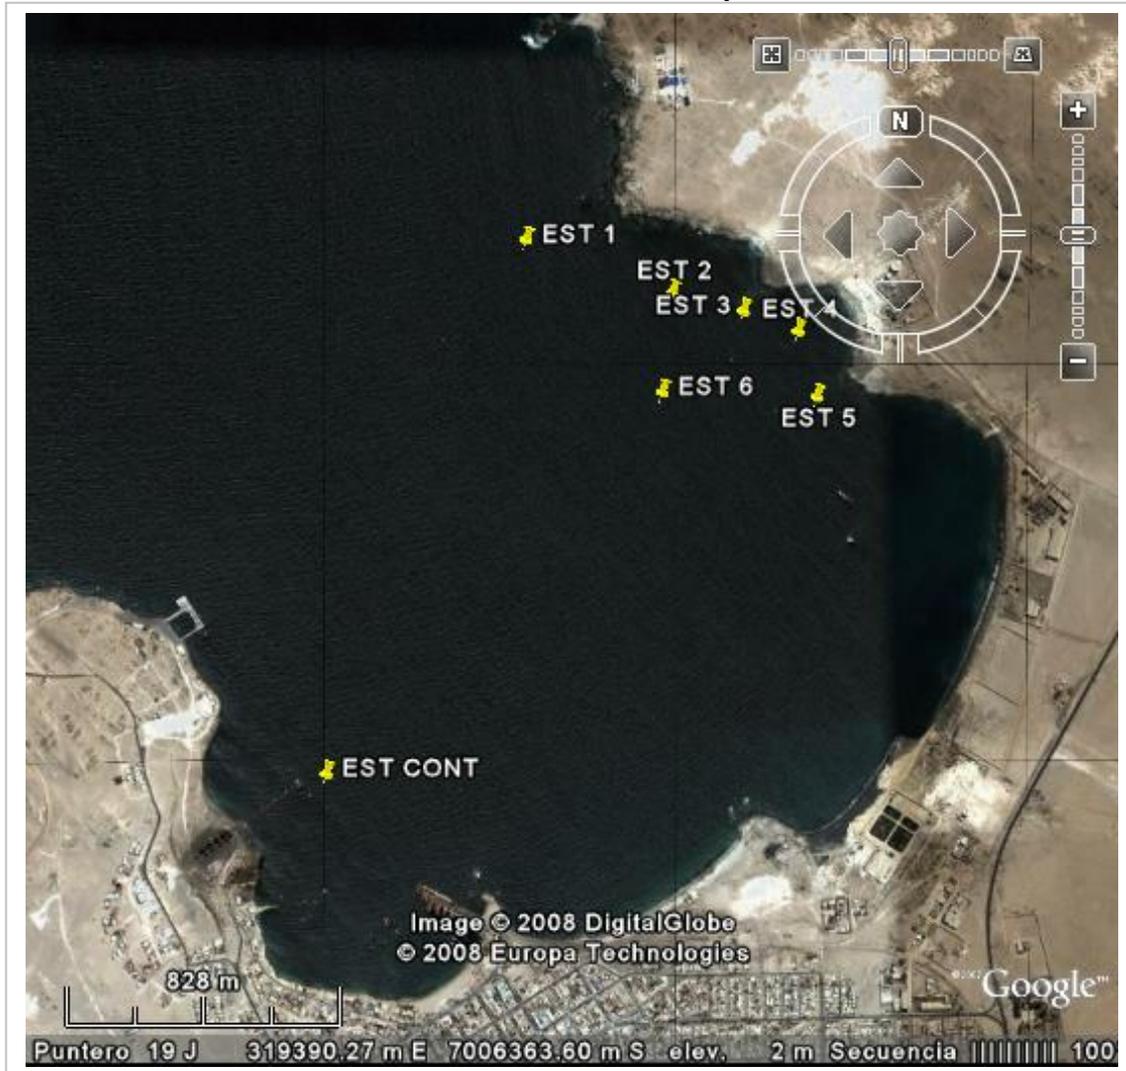
**Figura 5.4-1**  
**Ubicación de las Estaciones de Monitoreo para el Medio Marino**

La **Figura 5.4-1** siguiente presenta la localización general del área de estudio y la ubicación de las estaciones.

La zona costera del borde norte de la bahía de Caldera es, principalmente, de formación rocosa, con sectores que presentan desniveles de fuerte pendiente al mar, en la zona de muestreo intermareal se observa una pendiente suave. En el borde costero se observó una playa pequeña de fácil acceso. En general no se observó gran diversidad y abundancia de especies intermareales y los fondos rocosos se encontraron descubiertos.
