5.6 EDAFOLOGÍA

El objetivo del presente capítulo es identificar y caracterizar los suelos existentes en el Área de Influencia, evaluando de manera especial su Capacidad de Uso, limitaciones y valor ambiental.

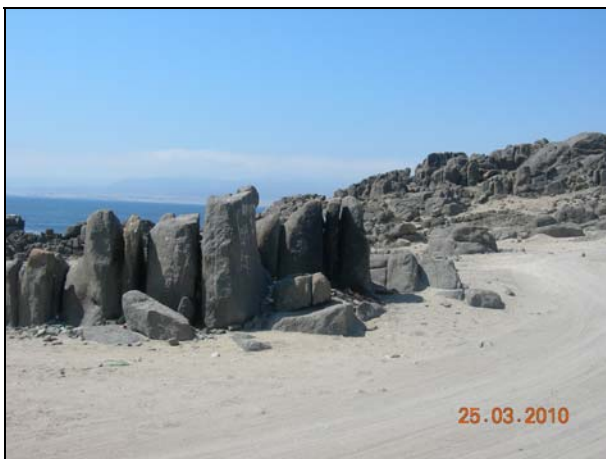
Fotografía 5.6-1: Sector borde costero

El trazado del Acueducto se inicia en el borde costero de la Ciudad de Caldera, lo que corresponde a terrazas marinas. Durante los primeros 7 km se aprecia un leve aumento de la pendiente llegando hasta la cota 100 msnm. En este tramo se observa gran cantidad de afloramientos rocosos de gran tamaño, los que van disminuyendo en la medida que se desplaza hacia el sur. (Ver **Fotografía 5.6-1** y **5.6-2**)

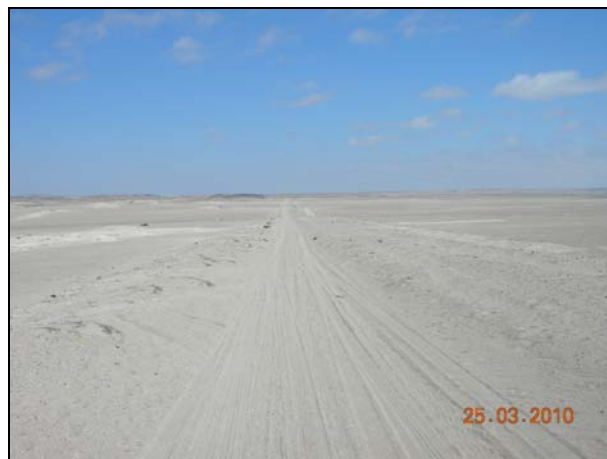
Fotografía 5.6-2: Sector entre Ruta C-352 y C-350.

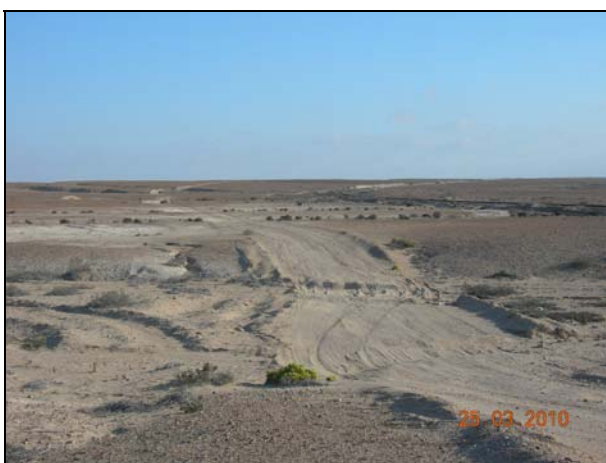
Fotografía 5.6-3: Sector Llano de Caldera

A partir del cruce del trazado con la Ruta C-360 se llega al llano de Caldera. Éste se extiende aproximadamente por 15 km hasta llegar Pampa la Higuera, donde recorre 12 km para llegar al valle de Copiapó, Fundo María Isabel. Presenta una pendiente compleja, con microrelieve ondulado, llegando a una cota cercana a 150 msnm. Durante este trayecto el trazado se ve interrumpido por pequeñas quebradillas que recorren en sentido este-oeste. (Ver **Fotografía 5.6-3** y **5.6-4**)

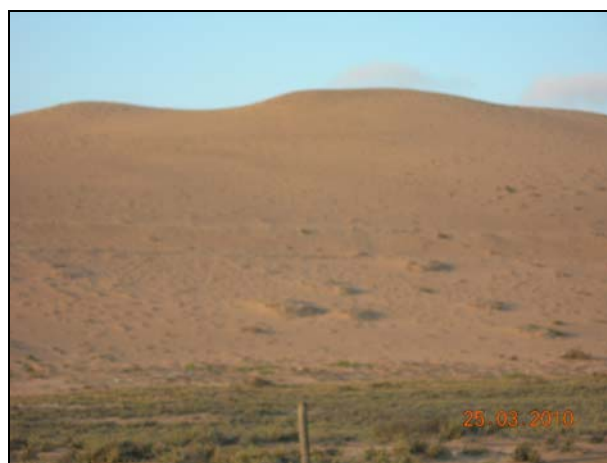
Fotografía 5.6-4: Cerros sector Fundo María Isabel.

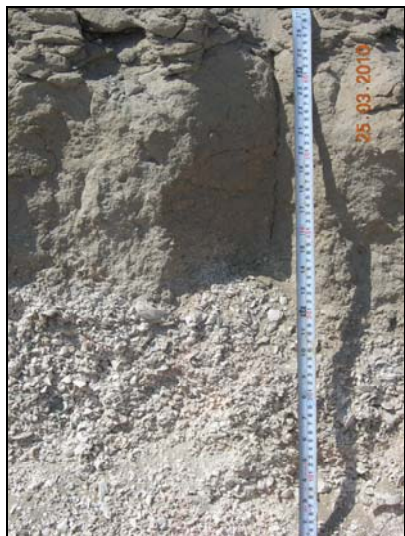
Fotografía 5.6-16: Suelos Costeros

En la zona costera encontramos suelos arenosos, sin grado estructura (grano simple) cuyo espesor oscila entre 30 y 100 cm. A partir de esta profundidad se aprecia una estrata compuesta de restos paleontológicos (conchales). (Ver **Fotografías 5.6-16 y 5.6-17**)

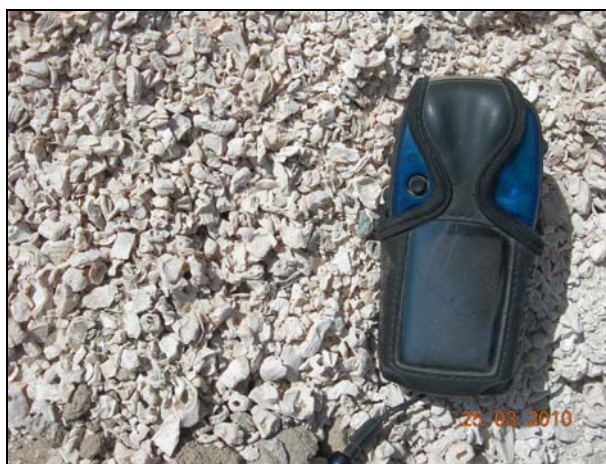
Fotografía 5.6-17: Estrata formada por restos paleontológicos

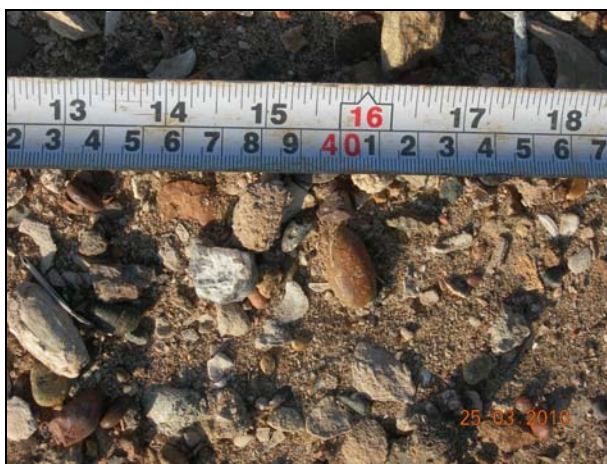
Fotografía 5.6-18: Pedregosidad superficial sector Llano de Caldera

En ciertos sectores se puede encontrar bajo el horizonte superficial, suelos con una textura media como areno francosa, franco arenosa. El color dominante del suelo es pardo con diferentes tonalidades (7.5 YR 5/3 o 5/4). La pedregosidad superficial puede variar entre un 30% a un 70% desde grava fina (2-5 mm) a media (5-20 mm). (Ver **Fotografías 5.6-18 y 5.6-19**)

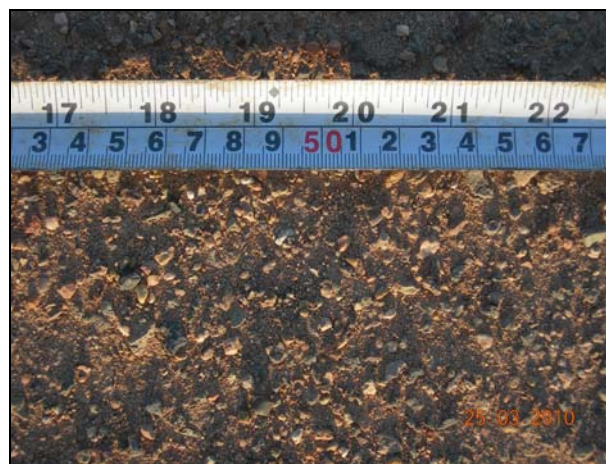
Fotografía 5.6-19: Pedregosidad superficial sector Pampa Higeras

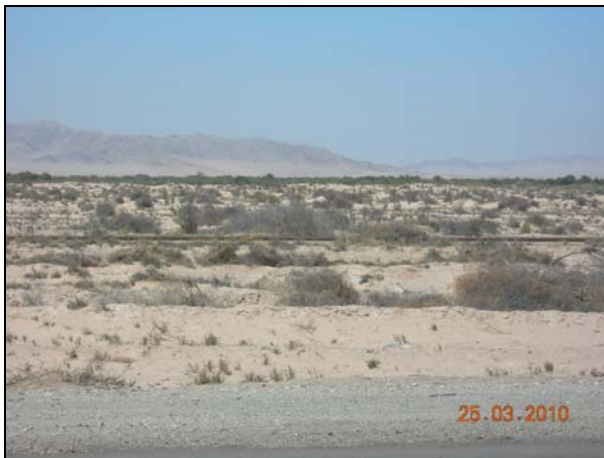
Fotografía 5.6-20: Suelos sector Monte Amargo, presencia de suelos arenosos. Kilómetro 47

Al llegar al cruce de la Ruta C-364 con la Ruta C-358, se observa la presencia de dunas, las cuales están compuestas por suelos arenosos, sin grado estructural (grano suelto). (Ver **Fotografía 5-6-20**)

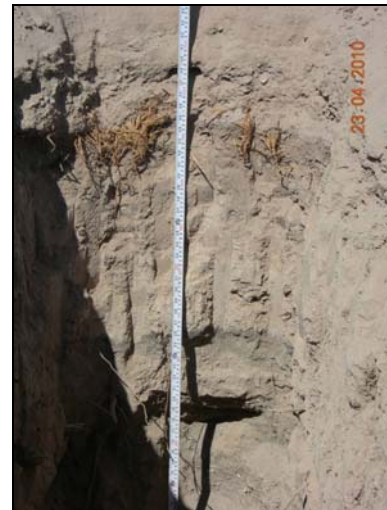
Fotografía 5.6-21: Suelos sector parcelas, Serie Ramadillas. Kilómetro 56

En el caso de los suelos caracterizados por el estudio de CIREN para el valle de Copiapó tenemos que los suelos de la Serie Ramadilla son profundos con un buen desarrollo de estructura (Ver **Fotografía 5-6-21**). A causa de la estratificación característica de todos los suelos del Valle de Copiapó los colores pueden ser variables entre los matices 10YR, 7.5YR y 5YR. Por otro lado, la Serie Buenaventura por ocupar una posición de terraza aluvial, los suelos son generalmente muy estratificados con texturas gruesas. En el caso de la Serie Chañar son suelos estratificados de texturas finas y moderadamente finas, profundos y moderadamente profundos, mientras que para la Serie Pichincha los suelos son ligera a moderadamente profundos, estratificados que se encuentran sobre un sustrato de piedras con matriz arenosa.

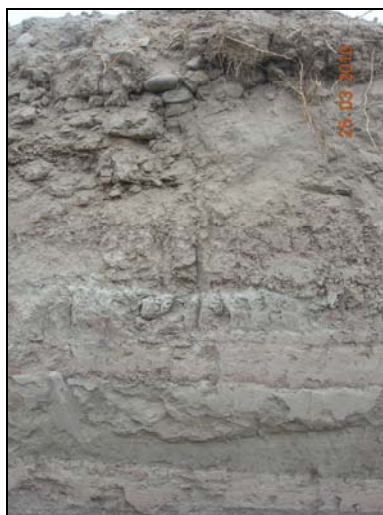
Fotografía 5.6-22: Suelo sector Piedra Colgada. Kilómetro 63

En general, para estas series de suelos (Buenaventura y Chañar), el horizonte superficial presenta colores en el matiz 10 YR y los horizontes subsuperficiales en el matiz 7.5 YR y 5YR. (Ver **Fotografías 5.6-22 a 5.6-24**)

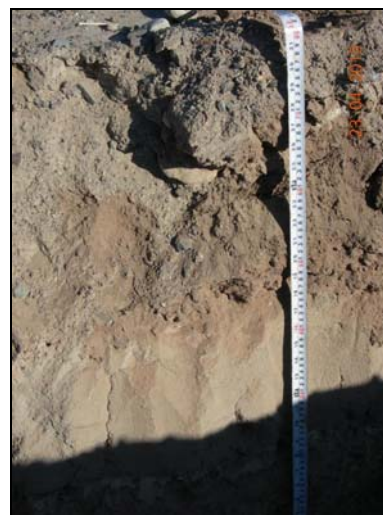
Fotografía 5.6-23: Suelo sector cerro Bramador. Kilómetro 72.

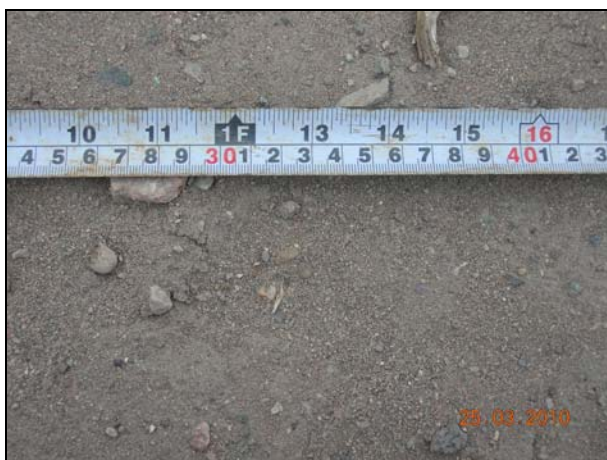
Fotografía 5.6-24: Suelo superficial sector Bodegas

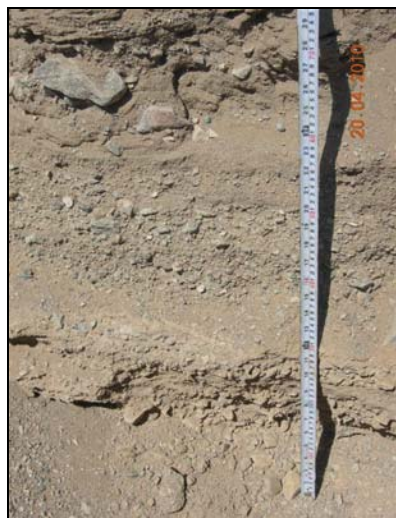
Fotografía 5.6-31: Perfil de Suelos, presencia de texturas gruesas, kilómetro 9,9.

De acuerdo con el reconocimiento de terreno, el trazado de la Línea Eléctrica de 110 kV en su tramo que va desde la subestación Cardones hasta la quebrada Poblete se caracteriza por presentar suelos aluviales asociados principalmente a piedmond de texturas gruesas (arenosas) en superficie y con estratas gravosas en profundidad. La pedregosidad superficial oscila entre 50 y 200 mm (Grava gruesa y guijarros) con coberturas entre 20 – 30%. En el sector de Sierra Monardes encontramos suelos con texturas gruesas a medias y predominancia de color superficial 5 YR 4/4 (Pardo rojizo). (Ver **Fotografías 5.6-25 a 5.6-32**)

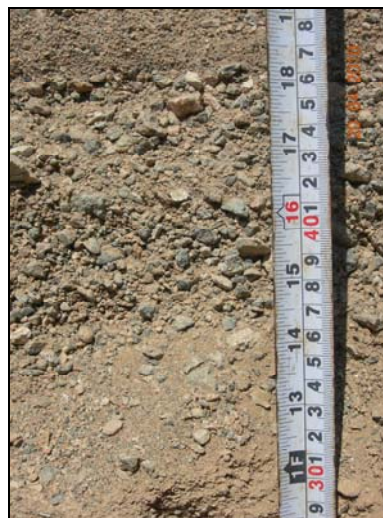
Fotografía 5.6-32: Presencia de estrata gravosa, kilómetro 9,9.

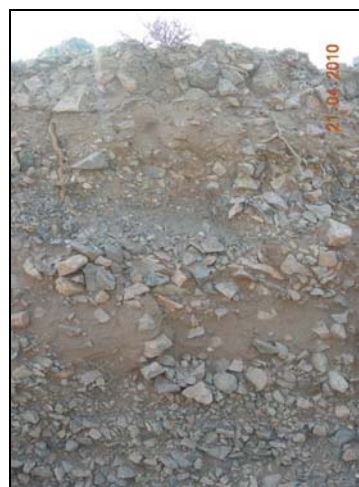
Fotografía 5.6-34: Suelos aluviales, kilómetro 21,5.

La granulometría presenta una variación directamente en el sentido de la pendiente, que va principalmente de Oriente a Poniente, y está directamente influida por la pendiente del terreno. En general, en sectores altos, la clase textural dominante es la arenosa, tanto en superficie como en profundidad, con presencia abundante de pedregosidad y clastos angulares en todo el perfil. En sectores más bajos se puede reconocer, superficial y subsuperficialmente, texturas más finas francas a franco arcillosa y una reducción de la pedregosidad superficial. (Ver **Fotografías 5.6-33** y **5.6-34**)

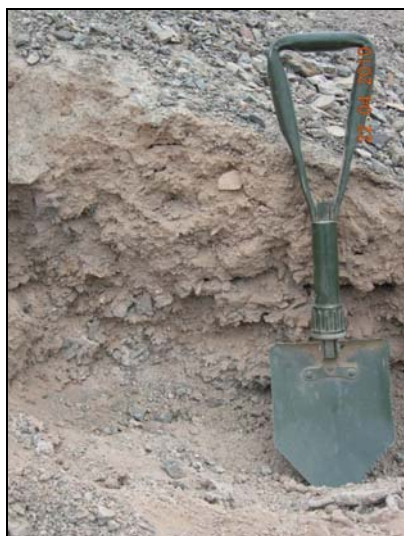
Fotografía 5.6-37: Perfil de Suelo Quebrada Infante Chico.

En este tramo se presentan piedmont formados por suelos aluviales con un alto porcentaje de pedregosidad dentro del perfil de suelos. De la misma manera existen varias quebradas cuya dirección de escurrimiento va de poniente a oriente. En ellas, se observa un porcentaje alto de pedregosidad superficial de tamaño variable, las cuales han quedado al descubierto debido a procesos erosivos producto de eventos de precipitaciones que en la zona son esporádicas. (Ver **Fotografía 5.6-37** y **5.6-38**)

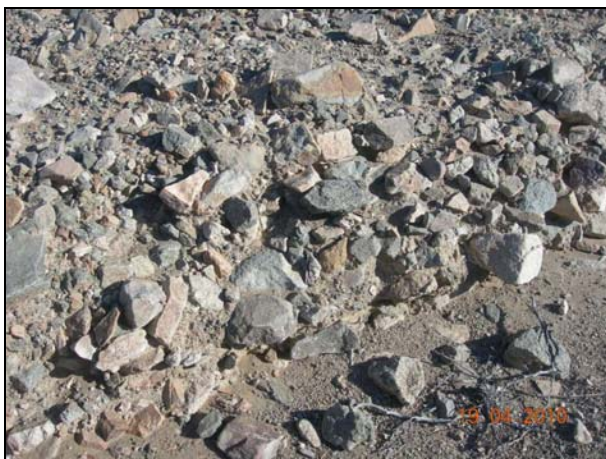
Fotografía 5.6-39: Evidencia de Erosión hídrica, sector Llano Seco.

Los suelos de las Áreas de Estudio muestran evidencias de erosión hídrica en quebradas y cursos de aguas secos que denotan la presencia eventual de agua en una parte importante del trazado de la Línea Eléctrica de 110 kV y 23 kV y en menor grado para el Acueducto. (Ver **Fotografía 5.6-39** y **5.6-41**)

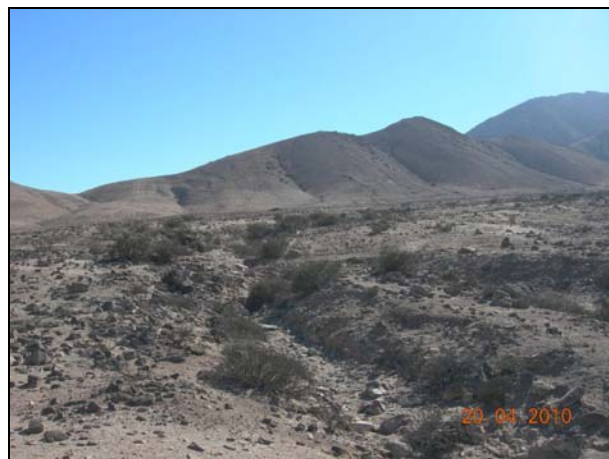
Fotografía 5.6-40: Presencia de cárcavas, sector Llano Seco, kilómetro 3,3.

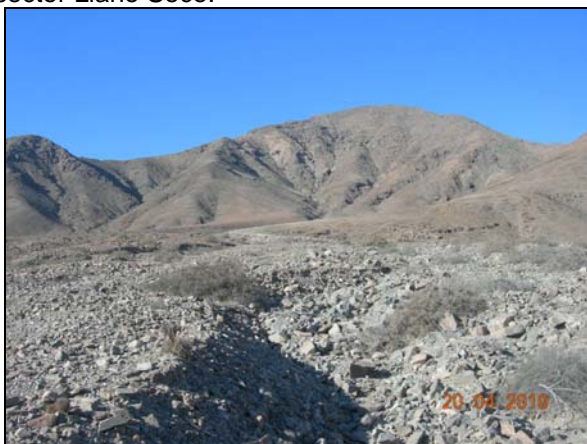
Fotografía 5.6-41: Presencia de cárcavas, Kilómetro 15,5.

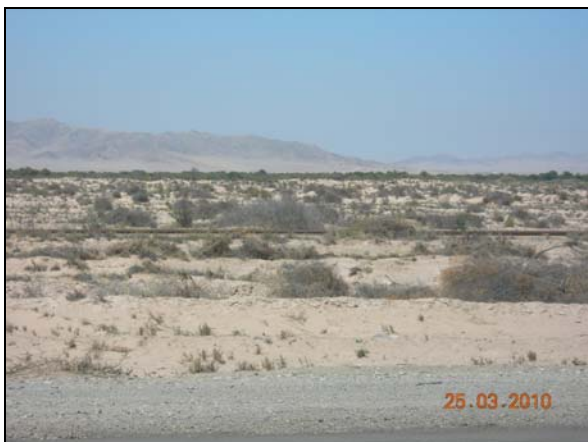
Fotografía 5.6-42: Dunas sector Monte Amargo

En gran parte del Área de Influencia de este Proyecto, principalmente en zonas alejadas de áreas urbanas existe una evidente presencia de erosión eólica producto de la presencia de abundante pedregosidad superficial. Este proceso se ve favorecido principalmente por la aridez (nula cobertura herbácea) y amplitud de la planicie en ciertos sectores (ej: Llano de Caldera y Llano Seco). De la misma manera, en el sector Monte Amargo y Llano las Liebres se observó la presencia de dunas. (Ver **Fotografías 5.6-42 y 5.6-43**)

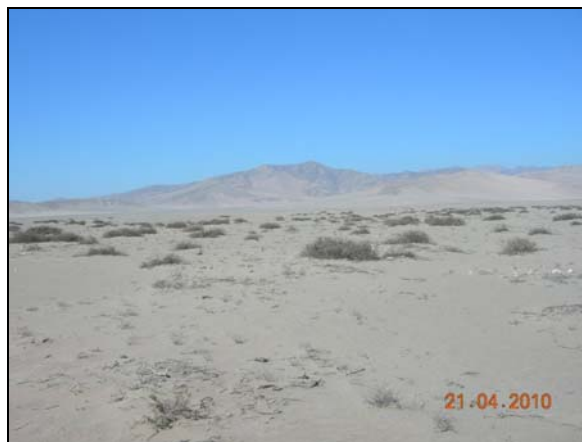
Fotografía 5.6-43: Dunas Sector Llano las Liebres
